**RÄDDNINGSTJÄNSTEN
STORGÖTEBORG**

Olycksutredning

Dödsbrand

Lillängsgatan, Änggården

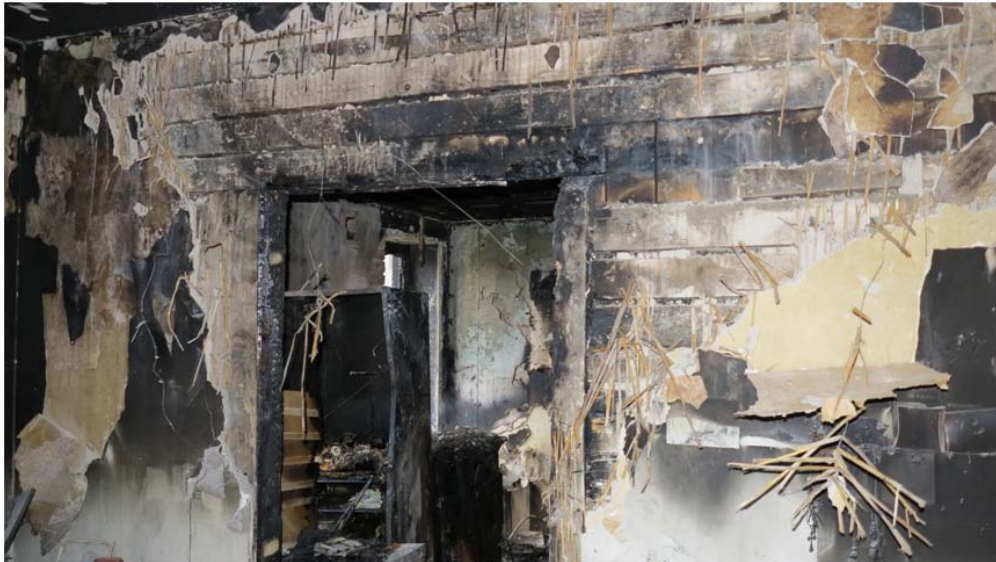
Byggnadskonstruktionen bestod av betonghålstén, tegel och med ett betongbjälklag. Innanför ytskiktet i väggarna fanns det flätad vass. (Bild 3)

Bild 3, Innervägg mot köket. Foto RSG

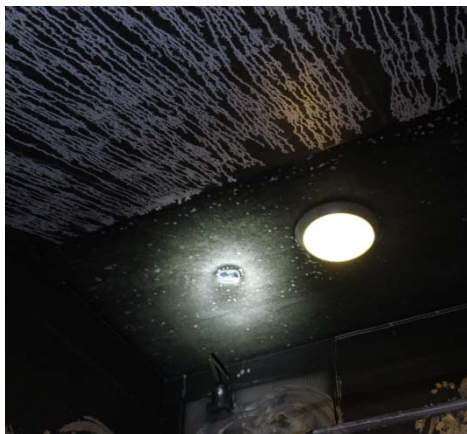
Enligt polisen hörde en granne under den aktuella brandlägenheten ljudet från det interna brandlarm som var monterat i trapphuset. (Bild 4 och 5)

Bild 4, Brandvarnare utanför vind

Tidig upptäckt av en brand är mycket viktigt. I det aktuella trapphuset i fastigheten fanns monterade och fungerande brandvarnare på två ställen. En monterad utanför dörren till vinden och en på plan 2. Enligt polisen var det dessa brandvarnare som larmat och gjort en granne i trapphuset uppmärksam på att det brann i lägenheten högst upp. Dessa brandvarnare, tillsammans med grannarnas (även den granne som larmade SOS) agerande, har med stor sannolikhet bidragit till att räddningstjänsten kunnat begränsa branden till startbrandcellen och takfoten. Brandvarnarna i trapphuset är ditsatta via Social resurs i Göteborg.

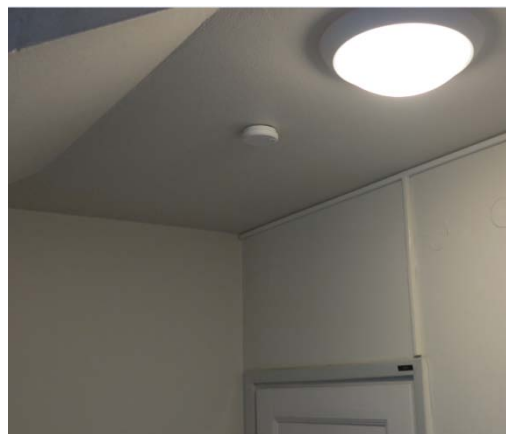
Bild 5, Brandvarnare plan 2. Foto RSG

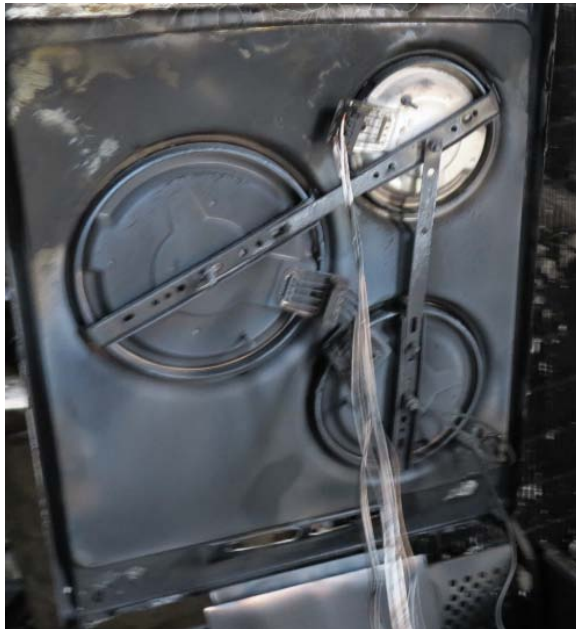
Det är oklart vad som var orsak till branden. Polisens utredare misstänker att det kan ha varit en glömd spis som var orsaken men det är inte säkerställt. (Bild 6)

Bild 6, undersidan av spisen visar att en spisplatta inte har någon sotbeläggning, det kan bero på att plattan varit varm under branden

I den aktuella brandlägenheten fanns ingen spisvakt. I en av lägenheterna under brandlägenheten fanns en timer till spisen monterad. Denna timer hade monterats åt en tidigare hyresgäst, än den som bor där nu, men den användes fortfarande. Om en spisvakt i den aktuella brandlägenheten skulle förhindrat denna brand är oklart då brandutredningen inte klart fastställer brandorsaken till spisen.

Räddningstjänsten Storgöteborg rekommenderar att fastighetsägaren och Social resurs fortsätter arbetet med säkerhets installationer och systematiskt brandskyddsarbete. Kan detta arbete utökas med exempelvis installation av släckutrustning och spisvakt i alla lägenheter har ytterligare ett steg mot ett säkrare boende tagits.

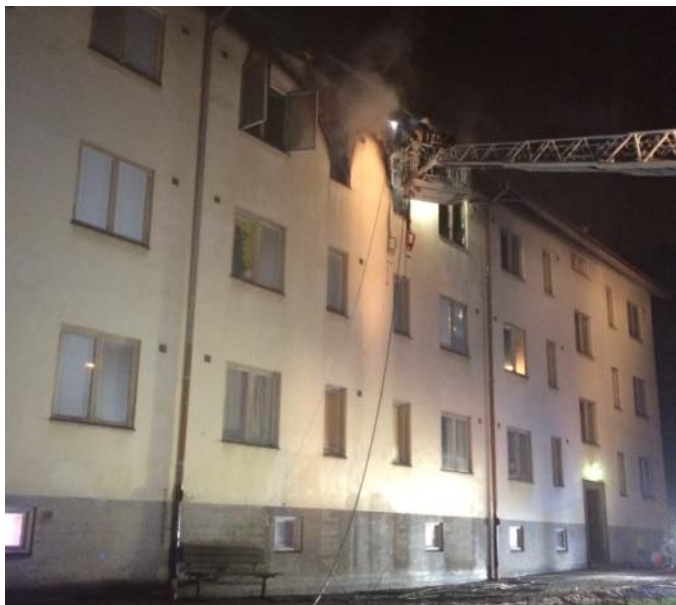
När första räddningsenheten från Frölunda kom fram kl. 01:54 såg de att det brann ut från två fönster som vetter mot Lillängsgatan, lågorna nådde upp till takfoten. De fick möte av en person (visar sig vara grannen under startlägenheten) som sa att han försökt släcka branden och att det kunde finnas en person kvar i lägenheten. Räddningsledarens inledande beslut blev "livräddning med rökdykning normal riskmiljö, angreppsväg från trapphuset och samtidigt dämpa branden med vatten mot fönster och takfot". (Bild 7)

Bild 7, Vy från Lillängsgatan. Foto RSG

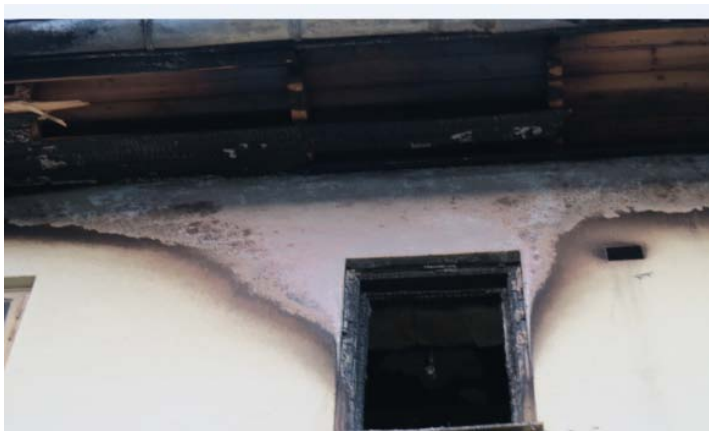
Gårdas rökdykare tillsammans med höjdenheter från Frölunda och Gårda lyckades begränsa branden så att den inte spred sig till vinden. Dit kom det bara in rök som kunde ventileras bort. (Bild 8)

Bild 8, visar takfot ovanför ett av köksfönstren. Foto RSG
