**Storstockholms
brandförsvär**

Olycksutredning, nivå 3

Katarina Bangata 80, Stockholm.
Lägenhetsbrand i servicehuset
Vintertullen 2016-02-14.

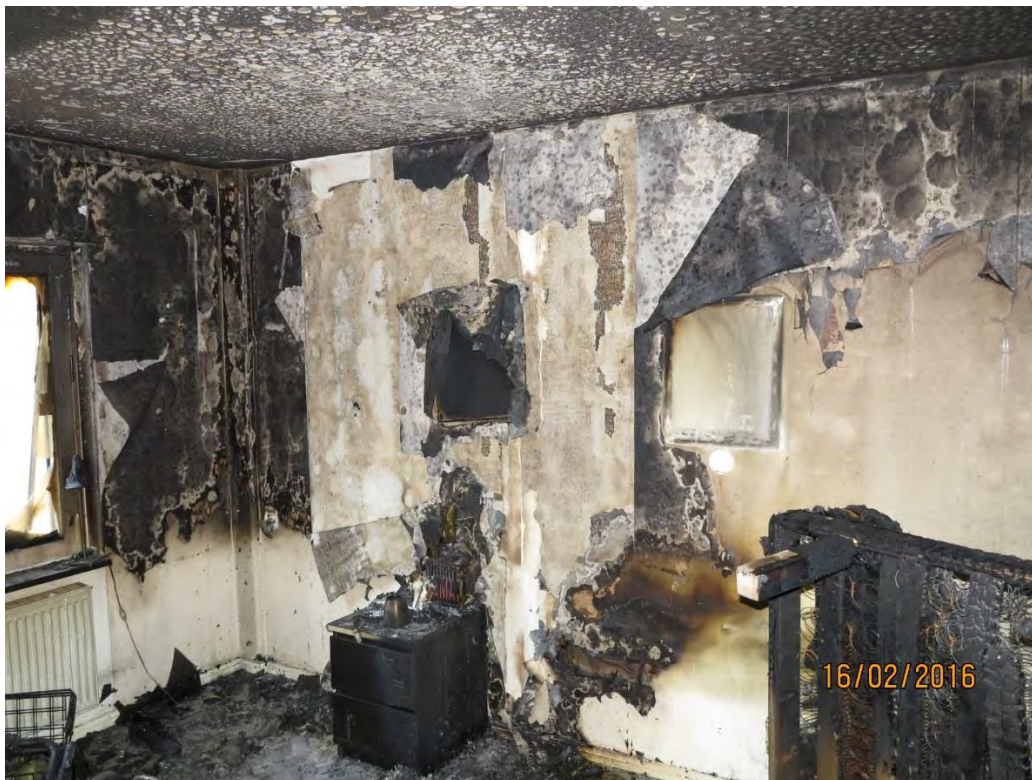
Bild 1. Mannen omkom i sin säng. Sängbordet kvar på sin ursprungliga plats. Sängen dock flyttad. Foto: SSBF/MX.

Den boende mannen var känd rökare och sängrökning som orsak bedöms av polisen som sannolik då orsaken inte säkert kunnat fastställas.

Mannen blev liggande i sin säng. Inga tecken fanns på något försök att utrymma, tillkalla hjälp eller att själv försöka släcka den uppkomna branden.

- Installera fast vattensprinkler. Alternativt att i det korta perspektivet aktivt erbjuda mobil vattensprinkler efter riskbedömning tillsammans med verksamheten. Åtgärden bör också gälla andra objekt/verksamheter med samma standard.
- Överväg borttagande av larmlagringen.

- Regelbundet genomföra brandövning praktiskt. Brandförsvaret är behjälpligt med stöd vid genomförandet.
- Inför rökförbud i första hand inomhus. Andra boenden i Stockholms Stad har redan rökförbud.

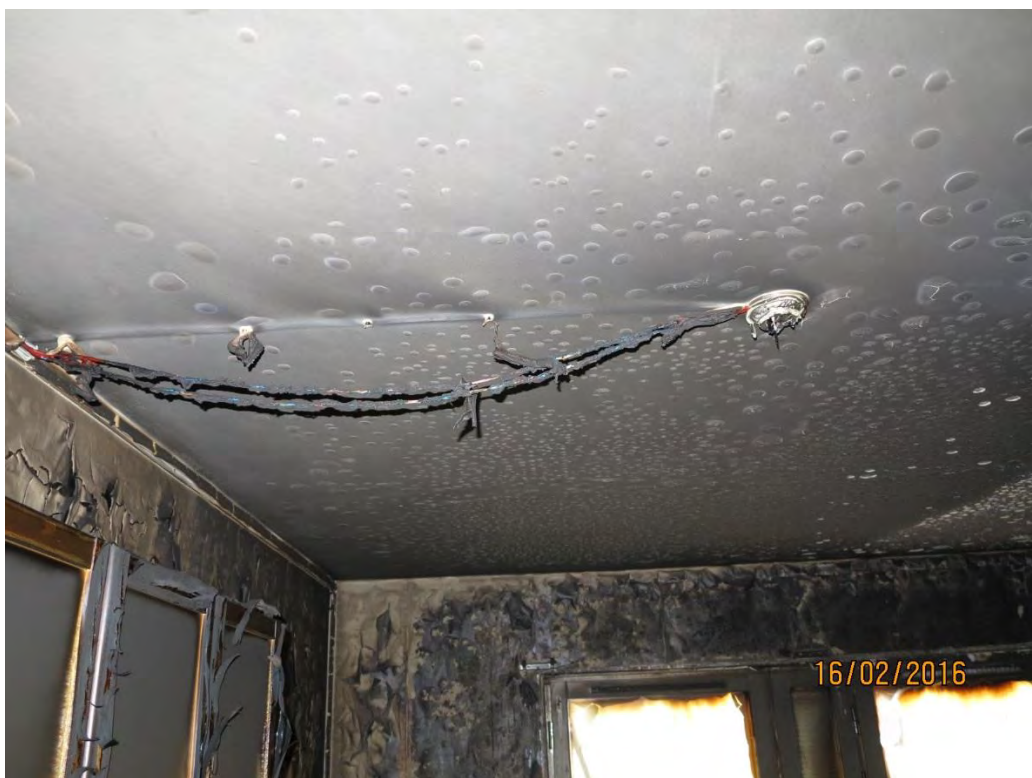
Bild 2. I taket - rökdetektor kopplad till brandlarmanläggningen. Foto: SSBF/MX.

Larmdon i lägenheten saknades. Larmdon fanns i korridor i nära anslutning till aktuell lägenhet.

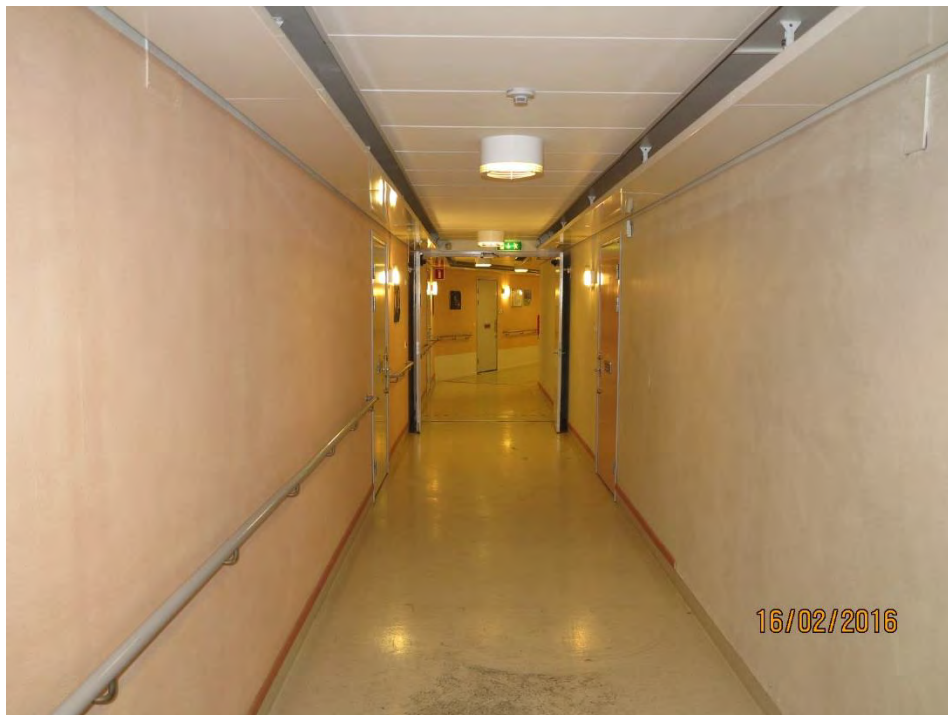
Bild 3. Korridoren med lägenhetsdörrar. Foto: SSBF/MX.

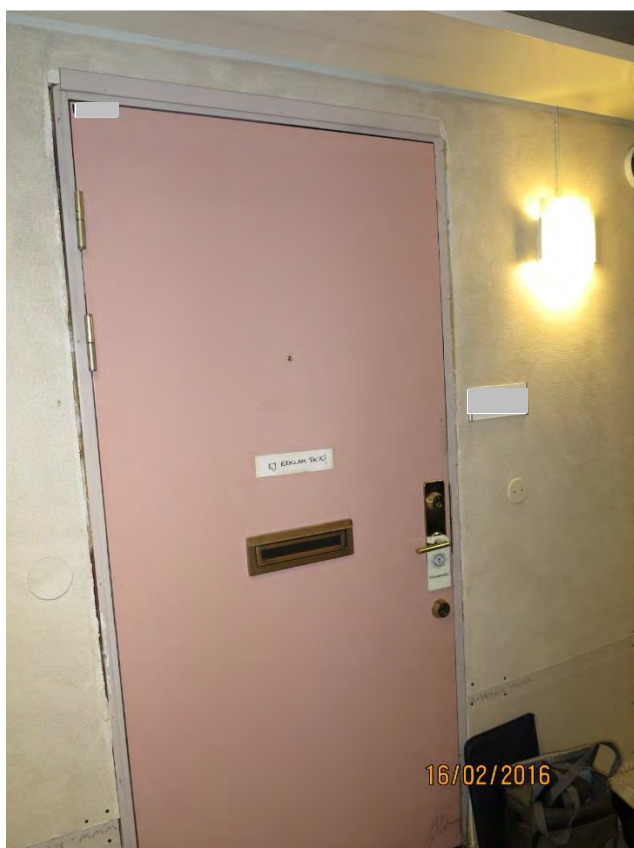
Bild 4. Aktuell lägenhetsdörr. Foto: SSBF/MX.

Personalen framme vid lägenhetsdörren ser rök tryckas ut från dörrspringor mot korridoren. Personalen beslutar sig för att inte öppna lägenhetsdörren utan inväntar brandförsvaret. Risker att utsätta sig själv och de andra boende för brandrök med att öppna dörren bedömdes för stor. I stället evakueras de boende i de närmsta intilliggande lägenheterna.
