## BRANDUTREDNING

Insatsrapport nr.	2015/00702	Larmtid	00:11:14
Objektsnamn		Objektsadress	
Olyckstyp	Brand i byggnad	Objektstyp	Flerbostadshus
Startutrymme/föremål	Lös inredning i kök	Brandorsak	Anlagd brand
Omfattning	Medel	Personskador	En lindrigt skadad

Brand inträffade 2015-07-01 i ett flerbostadshus på [REDACTED] i stadsdelen [REDACTED] i Eskilstuna. Branden inträffade nattetid och medförde flertalet personer som fick utrymma sina boenden. Räddningstjänsten fick bekämpa brand i kök i en av lägenheterna samt hantera brandgasspridning i angränsande brandceller. Branden misstänks vara anlagd med accelerator i form av motorbensin.

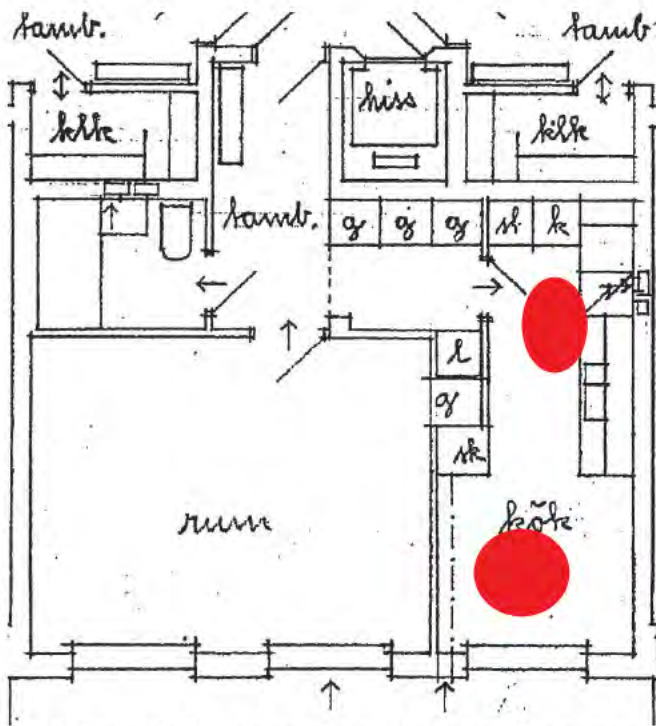
Bild: Ungefärlig ritning över lägenhet. De två rödmarkerade fälten är de områden där kraftigast och lägst belägna brandskador kunde påträffas.

Ovanstående bild visar en ritning över hur lägenheten sett ut. Brandskadorna har varit som mest koncentrerade till köket. I hall, badrum och vardagsrum/sovrums har endast sot- och sekundärskador kunnat påträffas. Lägenheten var vid brandtillfället belamrad med mycket brännbart material.

I köket återfanns vad som identifierats som primärskador. Flertalet lågt belägna och kraftiga brandskador tyder i sammanhanget på tecken som kan härledas till möjlig anlagd brand med accelerator. Ingen annanstans i lägenheten återfinns liknande brandskador. Värt att poängtera dock, är att ovanliga mängder brännbart material har återfunnits på golv i såväl kök som vardagsrum/sovrums.

De områden i figuren ovan som markerats med röda fält är de områden som bedömts som troliga och möjliga som startplatser för branden. Vid dessa har också prover tagits för att analysera om spår av brandfarlig vätska.

Undersökningen påvisar tecken som tyder på att branden är anlagd med hjälp av accelerator. Detta är också kongruent med uppgifter av den insatspersonal som på platsen känt lukt av motorbensin. Resultat från provtagningar påvisar också förekomst av motorbensin i ett av de två områden som ovan är rödmarkerade i ritningen.

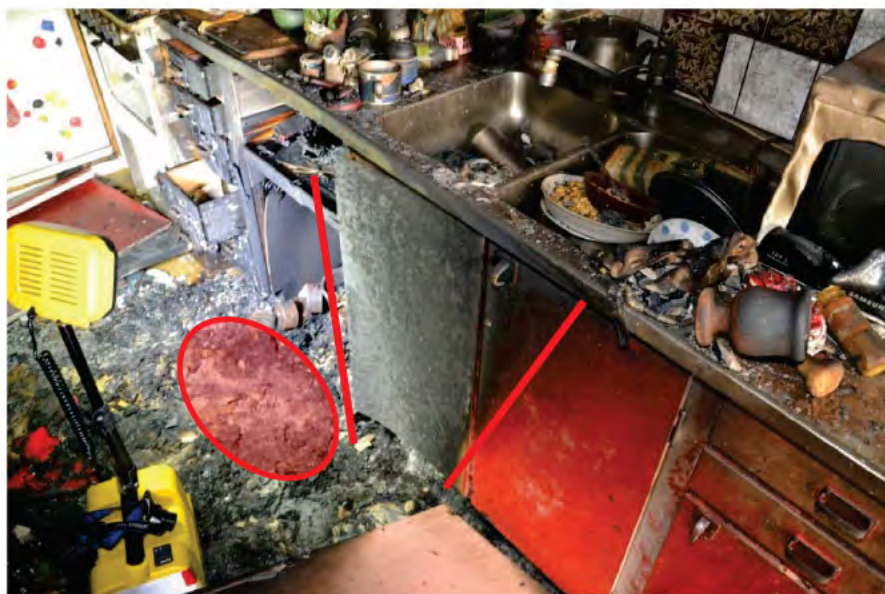
*Bild: På skåpluckorna till diskhons underskåp kan formerna av ett s.k. "brand-v" skönjas (se röda streck). Tonad röd ellips motsvarar markerat område i ritning ovan.*

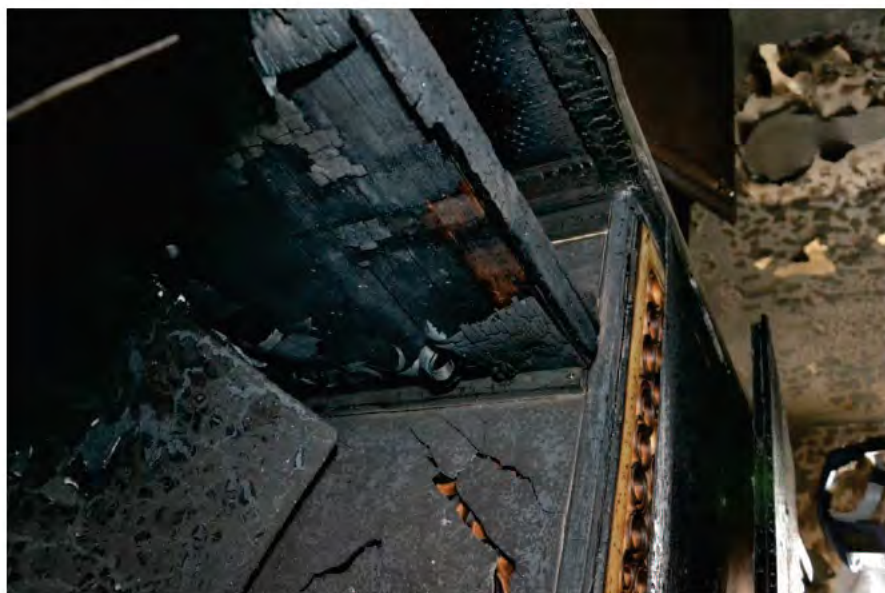
*Bild: Undersidan av bänkskåp i det område som bedömts som primärbrandplats.*

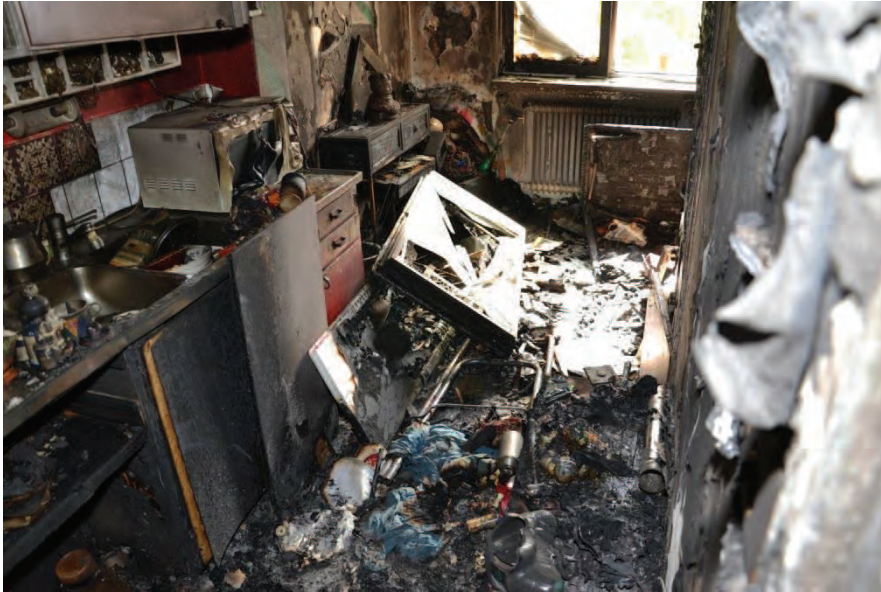
*Bild: Översiktsbild av köket.*
