Brandkåren Attunda

Diarienummer:
501.2016.00212

Olycksutredning

Förstainsats genomförd av ledig personal

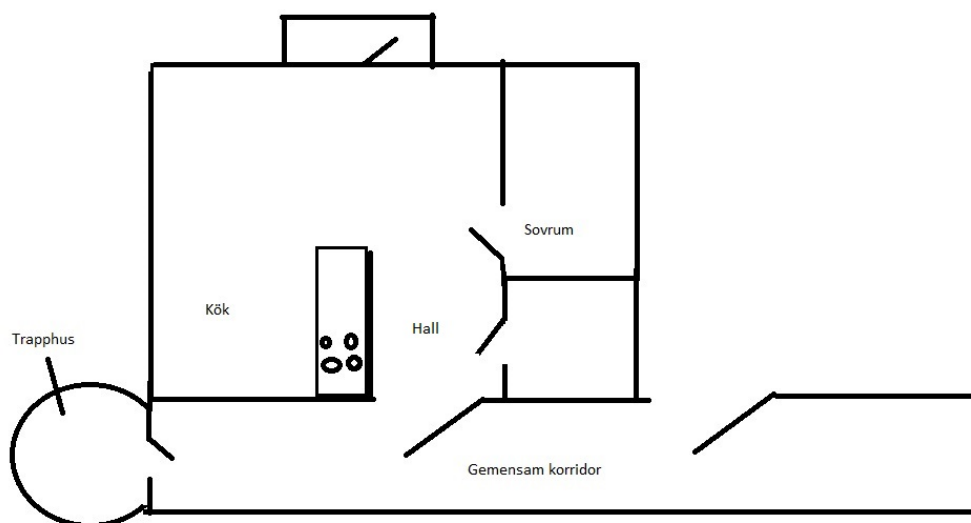
Bild 2: █████ egen planritning över lägenheten. Ej skalenlig.

████ rusar in i huset och tar sig upp till andra våningsplanet, där det brinner. Han sparkar kraftigt på dörren samtidigt som han känner på handtaget och inser att dörren är låst, han väntar uppskattningsvis 30 sekunder innan han tar beslut om att springa ner och ut igen för att försöka komma in till lägenheten via balkongen istället. De har en stege på firmabilen men den visar sig vara för kort för att nå upp till aktuell balkong. Han springer då åter igen in i trapphuset, denna gång för att förbereda stigarledning, då kommer en granne gående i trappen och meddelar att dörren till lägenheten nu är öppen. █████ springer upp för trapporna och förväntar sig att möta den boende men så sker ej. Väl framme vid aktuell lägenhetsdörr uppskattar █████ nollplanet till 120 cm, det vill säga, från golvet och upp 120 cm är det "rökfritt" och allt ovanför denna "gräns" är fylld av brandrök. Han kliver in i lägenheten och ropar högt men får inget svar. Han fortsätter att avancera inåt, efter ett tag kommer han till köket och ser då att det brinner på spisen samt i överskåpet. Han trycker av pulversläckaren han hade med sig och hör sedan stön ifrån ett angränsande rum. Han tar sig dit, och det visar sig vara sovrummet. Nu är sikten så pass dålig, både av brandrök men även av pulvret så han får känna sig fram. Han känner en säng och känner strax därefter en person som sitter i sängen. Han skriker då; "vi måste ut!" och får till svar, "vill inte, är så trött". Personen i lägenheten är omtöcknad och █████ börjar på egen hand dra ut personen från lägenheten men i hallen tar det tvärstopp och han inser att han måste ha hjälp. Han ropar till sin kollega att han måste få hjälp, kollegan tar sig in i lägenheten och de lyckas med gemensamma krafter släpa ut personen till trapphuset. Efter det springer █████ tillbaka för att stänga lägenhetsdörren efter dem för att därefter springa ned för att möta upp räddningstjänsten och ambulans. På vägen ner ger han även kollegan direktiv om att hålla personen vaken till varje pris. Fastighetsskötarkollegan uppskattar att han satt själv med den drabbade i ca 5-10 minuter.

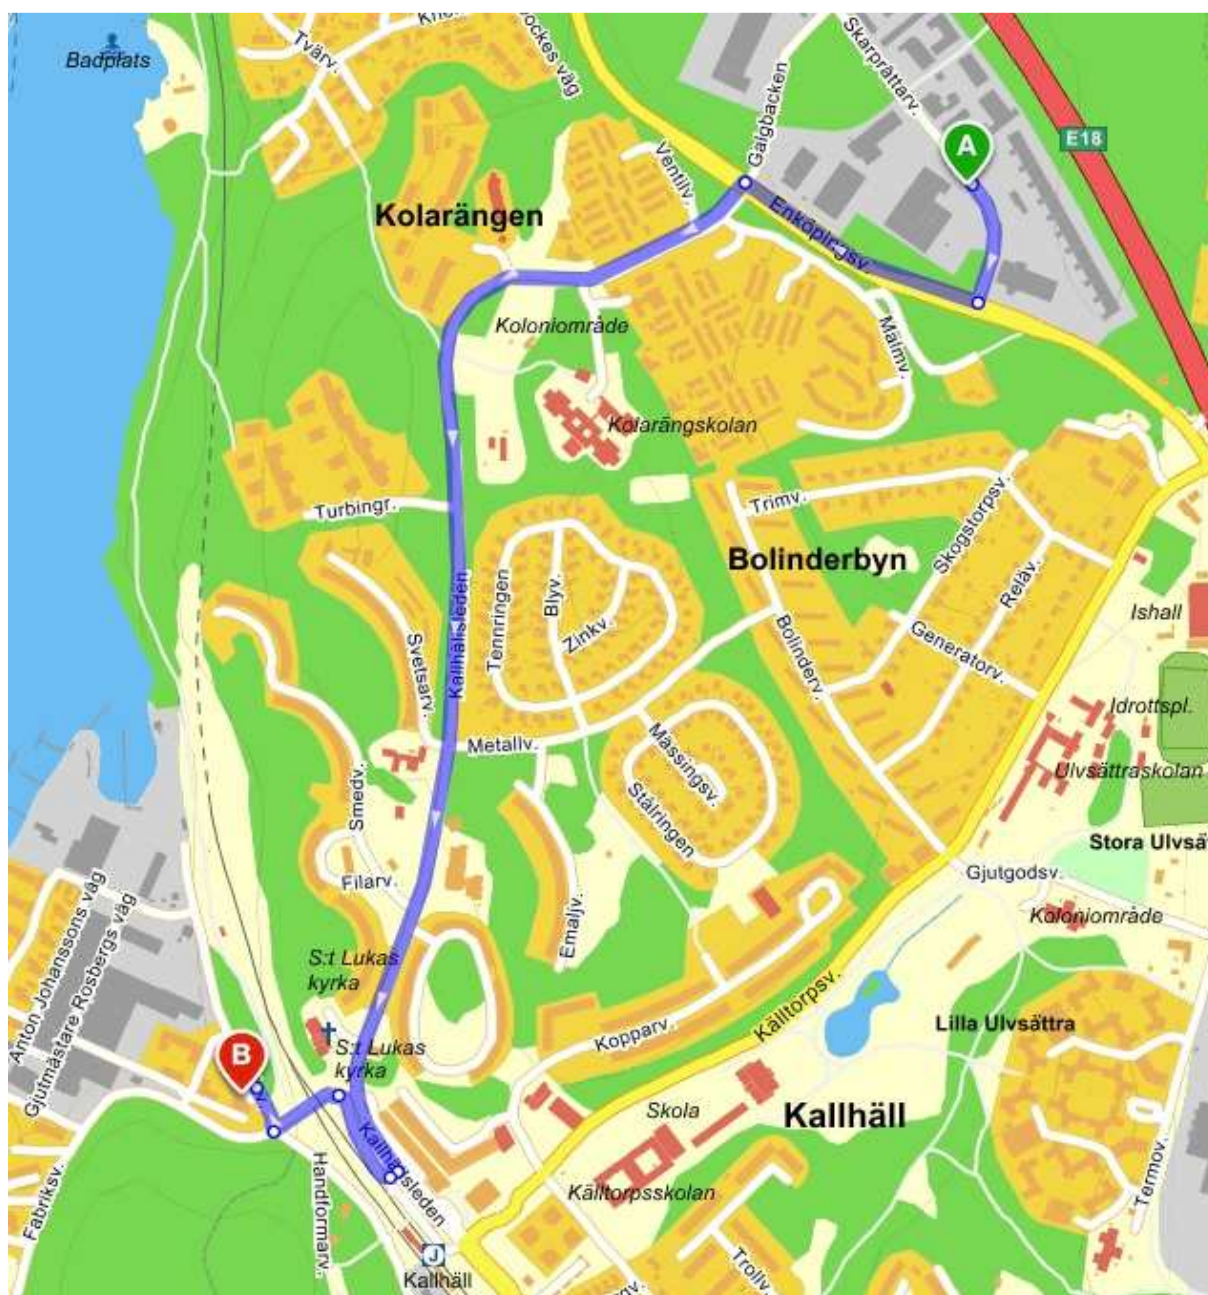
Bild 3: Avstånd och körväg mellan de två aktuella händelserna. Källa Eniro.

Att SSRC i detta fall valde att dra Kista och Upplands-Bro baserades på en kortare diskussion mellan tre ledningsoperatörer. Närmast tillgängliga resurs skall alltid larmas enligt avtal om samverkan i länet.

Både Kistas och Upplands-Bros styrkor fick redan på utlarmningen reda på att de åkte tillsammans samt att Yttre befäl medföljde från Enköping. Befålet i Upplands-Bro hade relativt god lokalkännedom så denne visste om att det fanns en järnvägsundergång som var tvungen att passeras om man åkte en viss väg och att den är väldigt tajt med en brandbil så de valde en annan, längre väg. Kista som saknade denna lokalkännedom litade på sin GPS. Maskinistvägen finns varken i deras GPS eller i Storstockholms räddningscentral (SSRC) kartstöd. Dock var positionen korrekt koordinatsatt utan att för den sakens skull visa rätt vägnamn. Ett problem som uppstod var att Kistas steg fick vända vid järnvägsundergången och åka en omväg medan Kistas förstabil sänkte chassit så mycket det gick och lyckades precis ta sig under. Att Maskinistvägen inte finns i varken Kistas eller SSRCs kartstöd påverkade förmodligen inte just denna insats. Men är ändå anmärkningsvärt, speciellt med tanke på att vägen fick sitt namn 2010 enligt Järfälla kommun, d.v.s. det är inte någon ny väg. Efter en snabb kontroll av kartstödet hos några slumpmässigt utvalda brandbilar hos Attunda så saknas aktuell gatuadress i exempelvis vårt yttre befälsfordon 235-5080 men inte i Sollentunas släck/räddningsfordon 235-5010.

Se över/ta fram rutiner och riktlinjer över vilka enheter/stationer som ska larmas när det pågår parallella insatser, hur sker resursfördelningen vid större händelser? Följer man larmplaner eller gör man avsteg från dem? SSRC bör överväga rutiner som möjliggör kontroll med befäl vid pågående insats om resurser kan avvaras för att åka mot ny insats där potentiellt livräddande åtgärder kan behövas.
