## **Olycksutredning**

Dödsbrand

Lufttrycksgatan, Länsmansgården

30 januari 2016

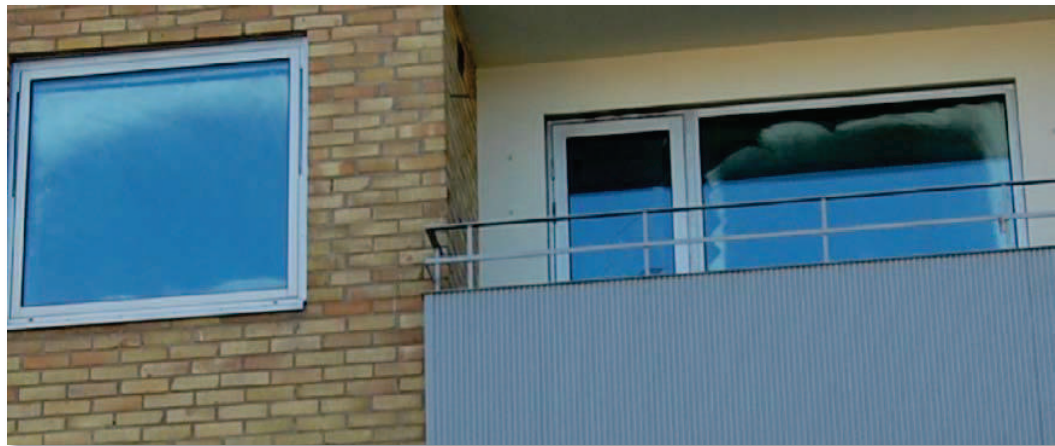
Insatsledaren och styrkan från Lundby kom fram samtidigt och man ser tydligt från utsidan att de e rökigt i lägenheten, det är sotsvart och oljigt på fönstren (bild 3).

Bild 3 Lägenheten från Luftrycksgatan

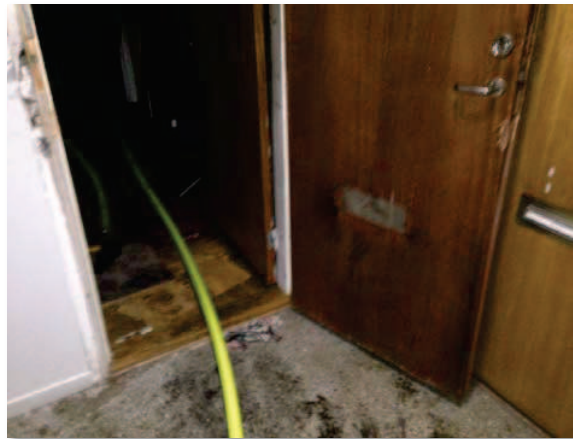
Under tiden kvinnan bärs ner från lägenheten kommer rökdykare med slang och tar sig in i lägenheten (Bild 4).

Bild 4. Brandlägenheten från trapphus

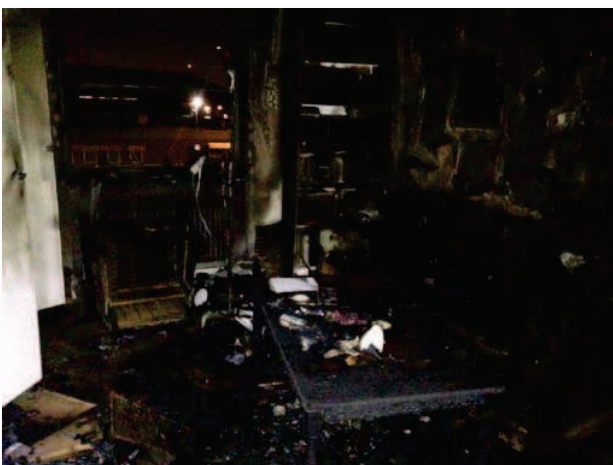
Polisens tekniska undersökning visar på olycka eller oaktsamhet med öppenlåga (levande ljus).

En äldre kvinna som befann sig i sin lägenhet när det börjar brinna omkommer på sjukhus på grund av skador från branden. Rummet där branden startade blev fullt utbränt och övriga rum, badrum och kök blev sotiga. Hela lägenheten har blivit sanerad.

Det var mycket rök i lägenheten men ingen hög värme. Det brinner i det här skedet lite i ett rum (Bild 5 & 6) som släcks med ca 5 liter vatten.

Bild 5. Brandrummet

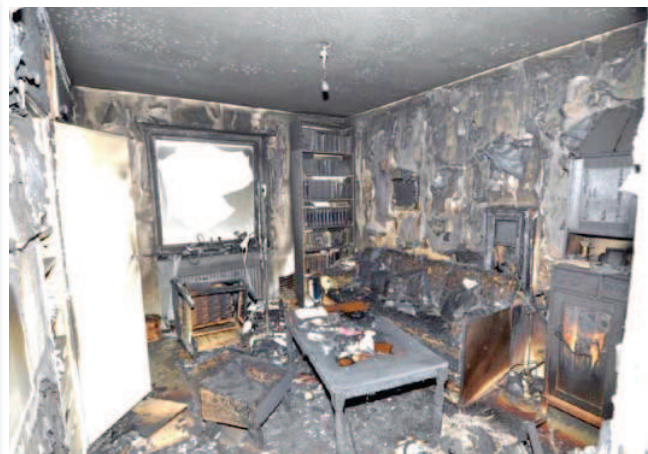
Bild 6. Brandrummet Bild: Polisen

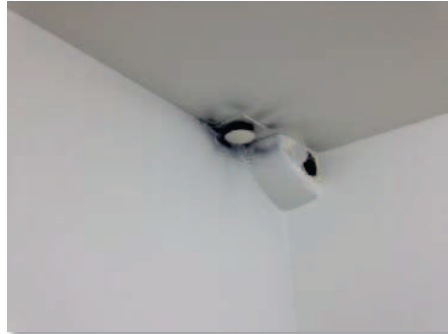
Därefter görs en efterkontroll med värmekamera samt kontrollerar imkanaler och vind. De upptäcker sotiga ventiler och rök i tvättstuga (Bild 7) samt mangelrum (bild 8) och de kontrollerar ventilationskanalerna där. Röken har förmodligen kommit via ventilen.

Bild 7. Ventil i tvättstuga

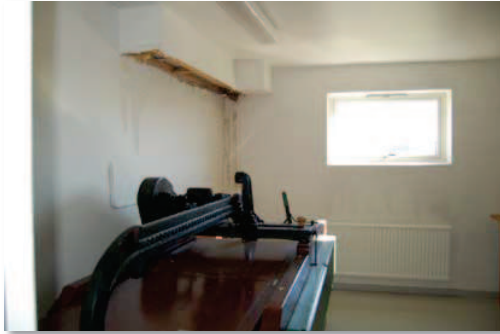
Bild 8. Mangelrum

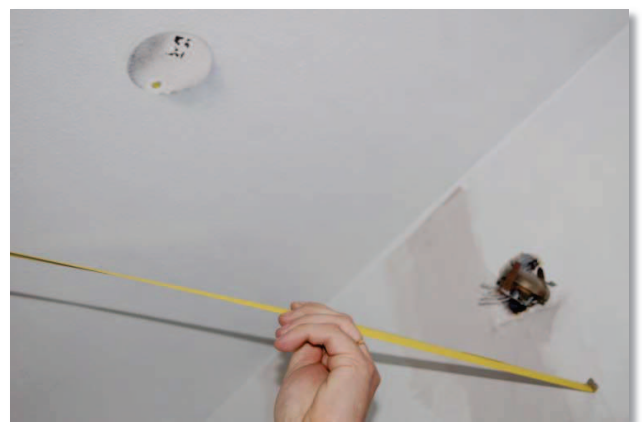
- Placeringen av brandvarnaren i lägenheten var 45 cm från vägg vid entré i hall (Bild 10). Rekommendationen är minst 50 cm från vägg, se bilagor.

Bild 10. Brandvarnarens placering i brandlägenheten

När man återmonterar brandvarnare i den aktuella lägenheten och i fastighetsägarens ytterligare bestånd rekommenderas att man placerar brandvarnare längre ut från väggen.
