# MÄLARDALENS BRAND- OCH RÄDDNINGSFÖRBUND

## UTREDNINGSRAPPORT OLYCKSUTREDNING - BRAND

Datum  
2017-03-02  
Handläggare  
TT  
Dnr  
2017-160-MBR-926

### Brand i Äldreboend på Eriksborg 2016-11-27

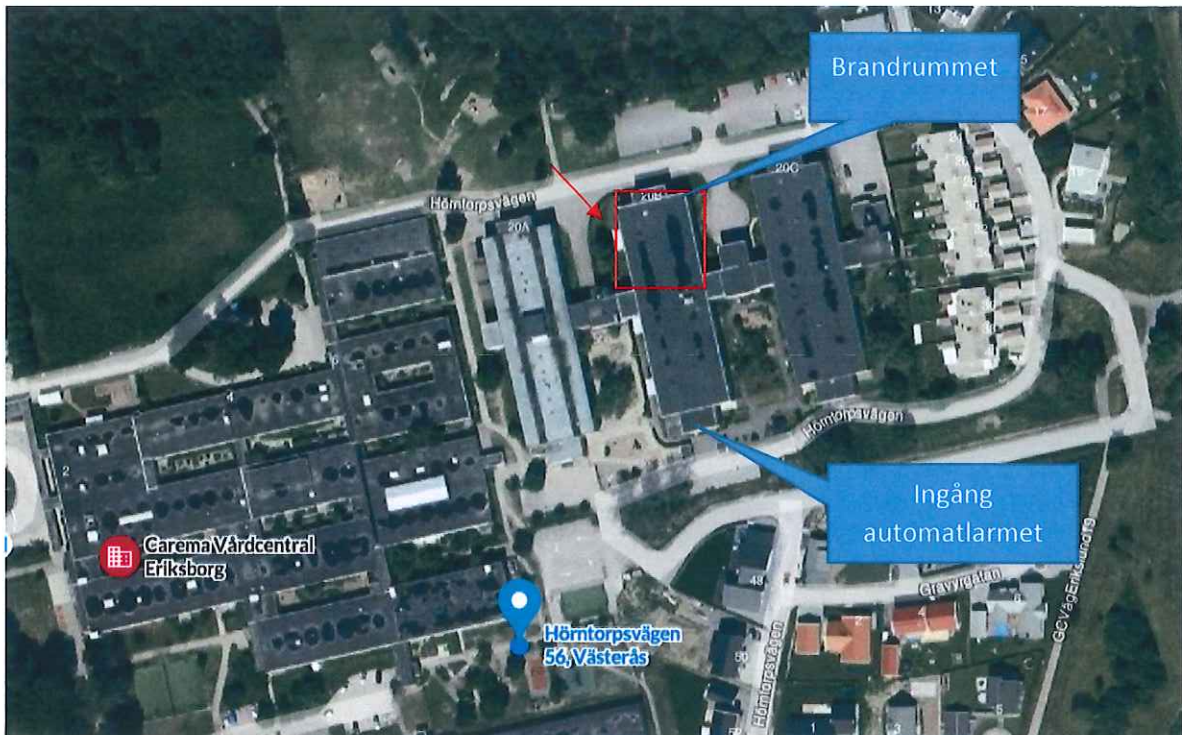
Översiktspild byggnaden. Rödmarkerat är vårdavdelningens position i byggnaden samt pilen markerar rökdykarnas angreppsväg

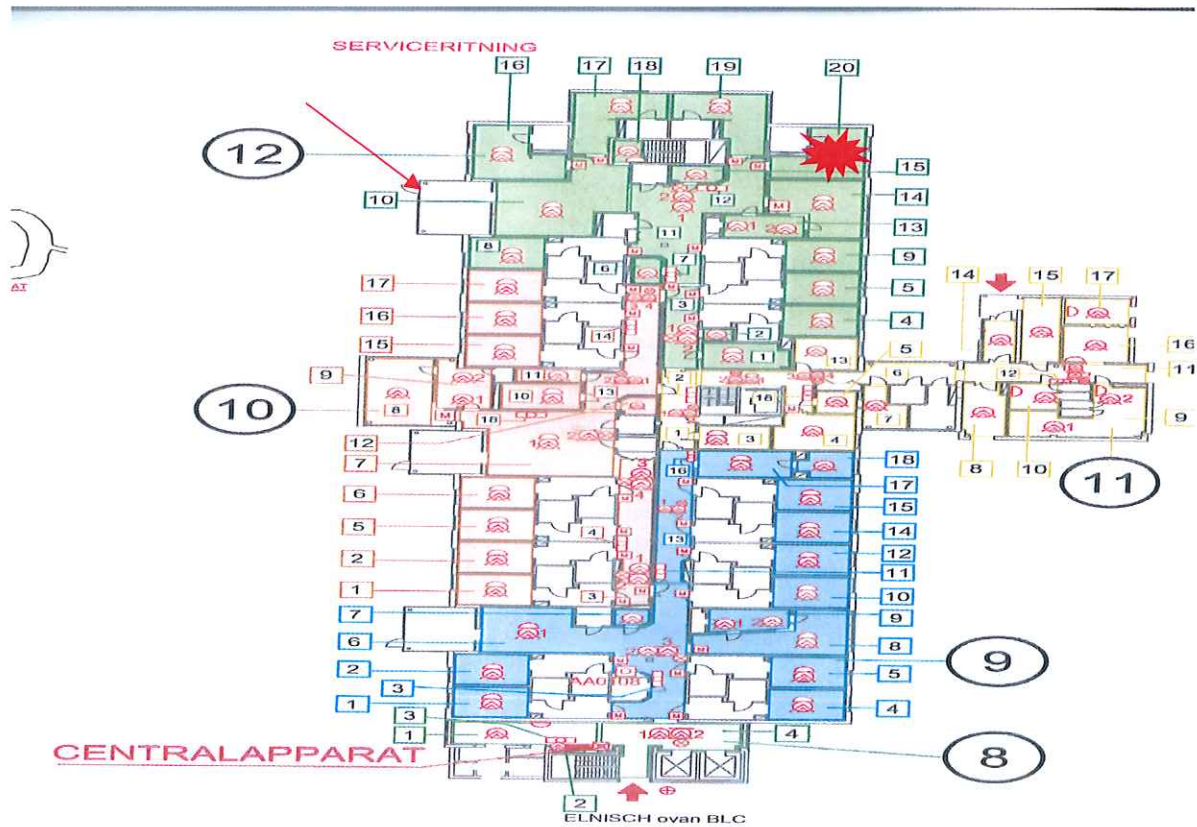
Startutrymme

Startutrymmet är i lägenheten där den drabbade bor och initialbrand i sängens nedre del.

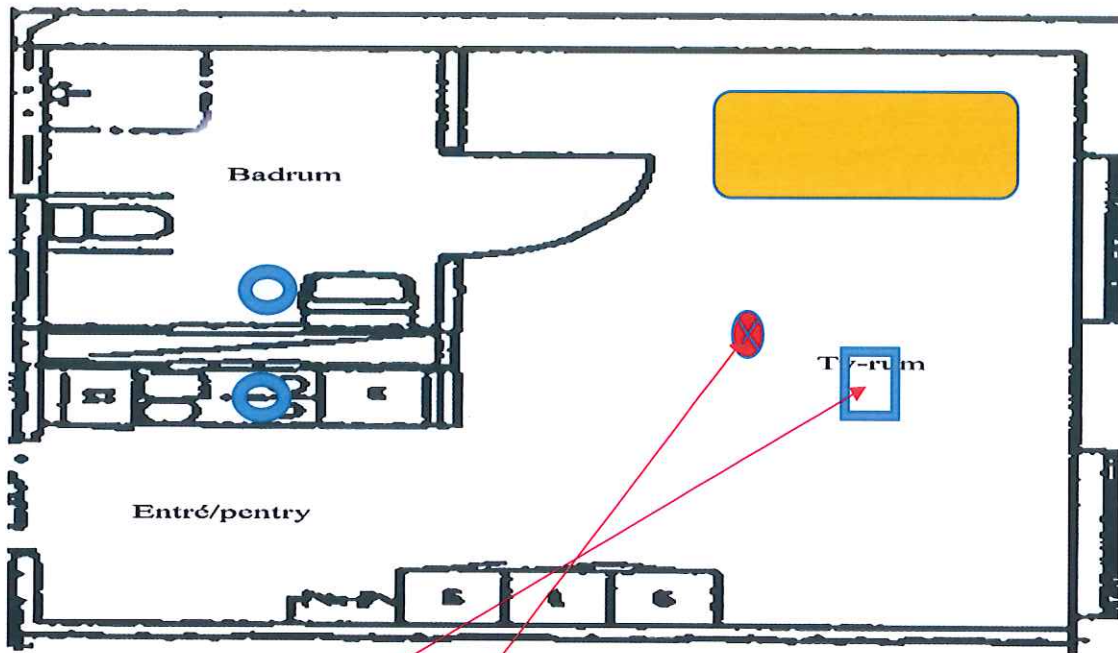
Skiss 1. Skiss över lägenheten inhämtad från Västerås stad. Bilden är redigerad

Vid kontroll av larmets utformning i de närliggande lägenheterna och kontroll av bilder i den drabbade lägenheten så kan det säkerställas att rökdetektorn är felmonterad enligt SBF 110 reglerna. Det angivna avståndet mellan detektor och tilluftströmar skall vara minst en meter. I det aktuella fallet är avståndet endast 80 cm. Att sedan dörren till badrum varit öppen och där finns frånluft kan ha påverkat rökens tillströmning till detektorn. Detta kan vara en orsak till att larmet upplevdes fördröjt utifrån personalens iakttagelser. Hela larmanläggningen har samma utformning med den ”tröga” inställningen på detektorerna. Då personalen öppnar dörren larmar detektorer i korridoren (zon 11) 3 minuter och 12 sekunder efter det första larmet. Intilliggande detektor i köket (zon 13) efter ytterligare 16 sekunder, ganska omgående därefter dagrummet (zon 10) efter ytterligare 12 sekunder. Därefter dröjer det ca 18 sekunder innan korridorens (zon 3) detektor larmar. Utifrån detta resonemang så kan branden ha pågått i nästan 4 minuter då dörren öppnas och personal upplever rökutvecklingen.

Initialbrand i sängen
