OLYCKSUTREDNING
Brandutredning

Brand i cellplastfabrik CELLTERM AB i Markaryd 2017-03-15.

Larmtid:	Onsdagen 15 mars 2017 kl. 11.58
Adress:	Hallarydsvägen 60 i Markaryd
Olyckstyp:	Brand i byggnad
Objekttyp:	Industribyggnad
Startutrymme:	Produktionslokal
Startföremål:	Polystyren, granulat
Brandorsak:	Självantändning genom elektrostatisk urladdning

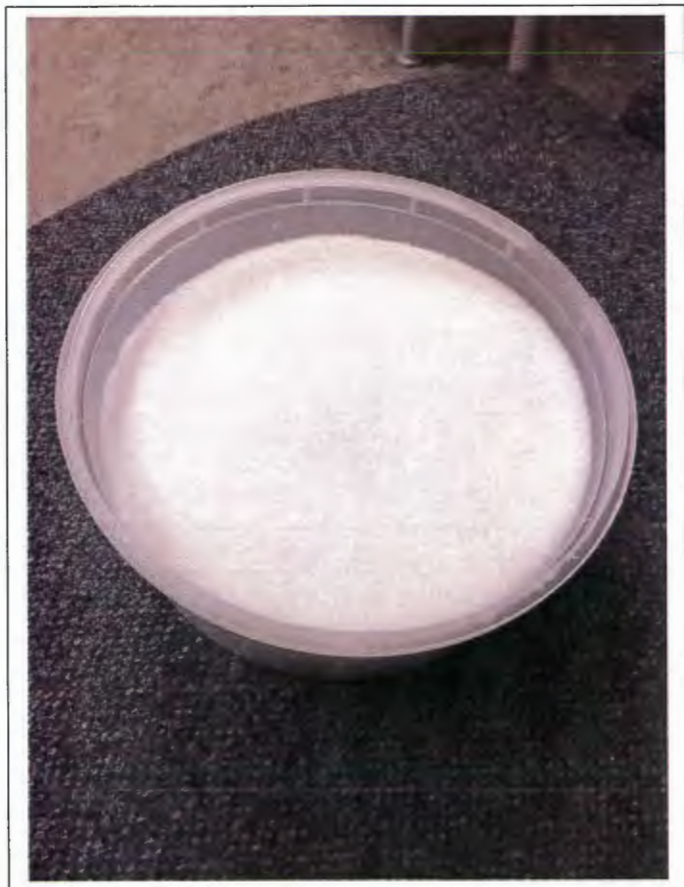
Bild 1 visar grundämnet, granulaten som den finns paketerad i behållare om ca 1000 kg.

Ämnet "STYREX" EPS type 1012r c.

EPS står för expanderad polystyren, polymerkuler, expanderbara, som utvecklar brandfarliga ångor. Ämnet innehåller Pentane, som avger flyktiga kolväten. UN 2211.

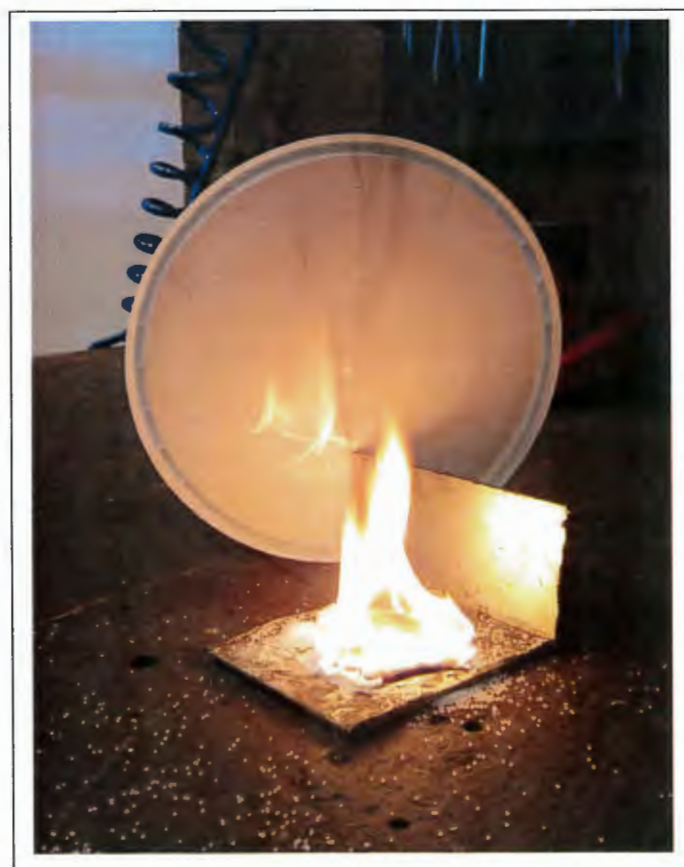
Bild 2 visar ett par teskedar av granulaten som antändes med tändare.

Ämnet antändes lätt och det blir stora lågor med mycket sot och rök som avges.

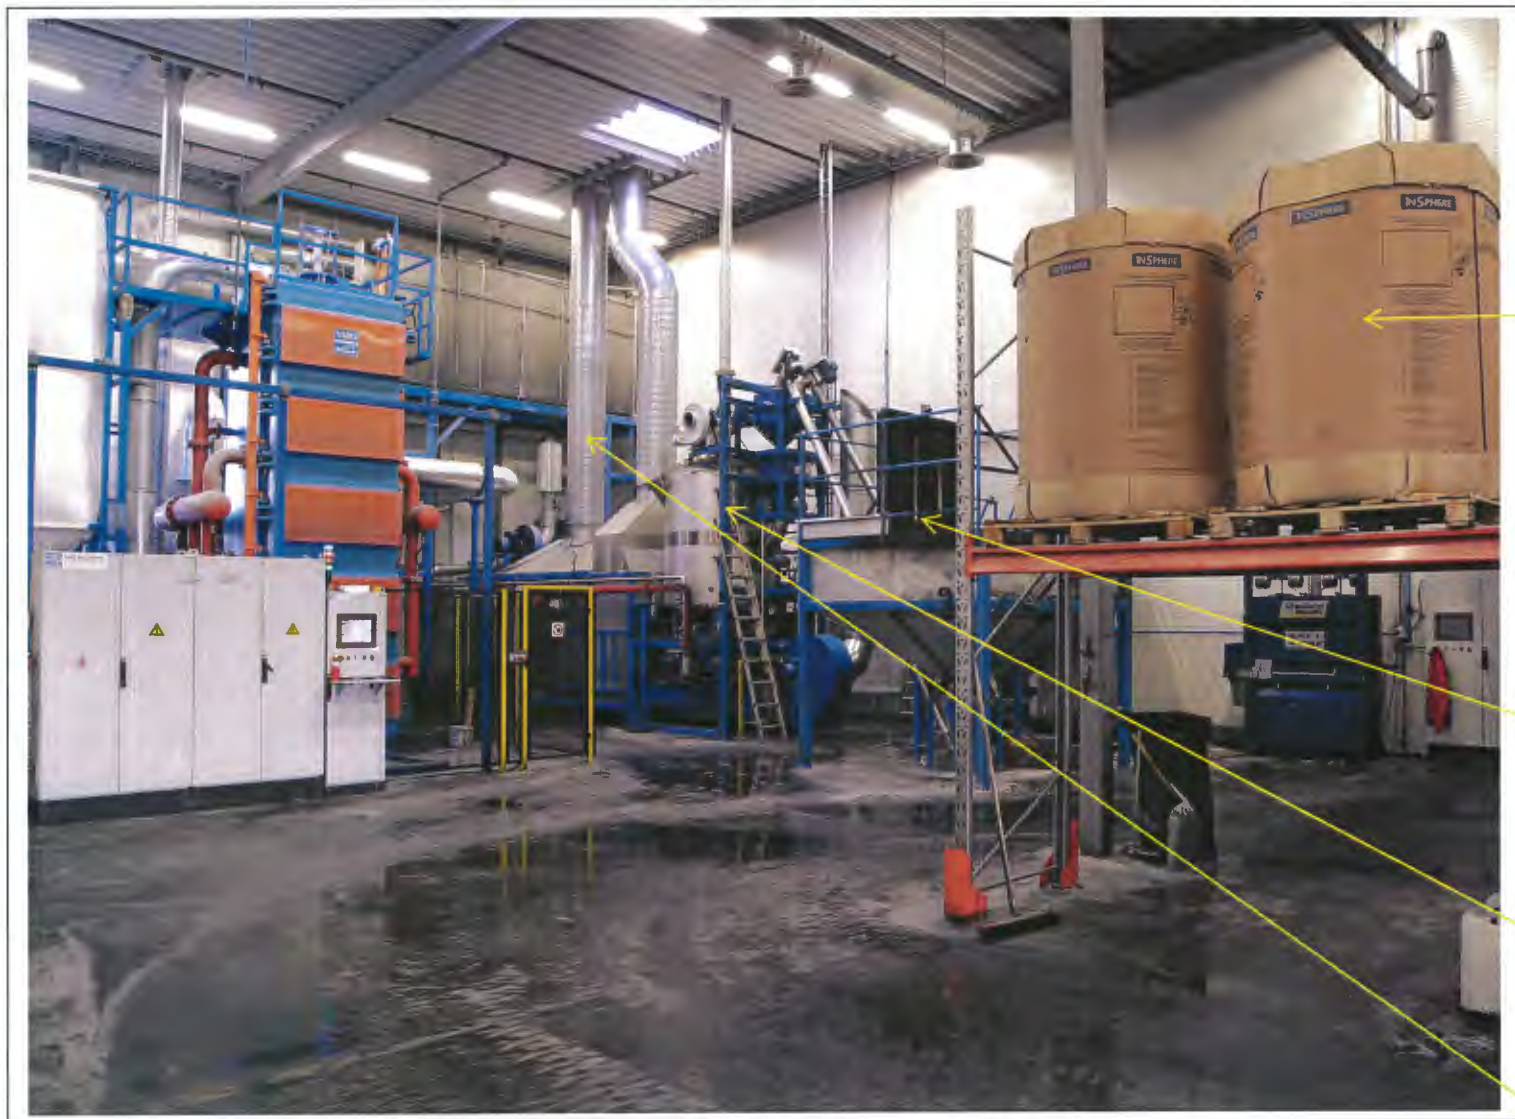
Bild 3 visar den del av produktionslokalen där branden var.

I dessa behållare förvaras granulaten i plastpåsar i en papperskartong ca 1000 kg/st.

Hit lyftes granulaten och placerades uppe på den stora tratten, för att sedan släppas ner i.

Här är maskinen som med ånga blåser upp granulater så att det blir polymerkulor mestadels bestående av luft.

I rören skickas polymerkulorna över till förrådet på andra sidan väggen till höger.

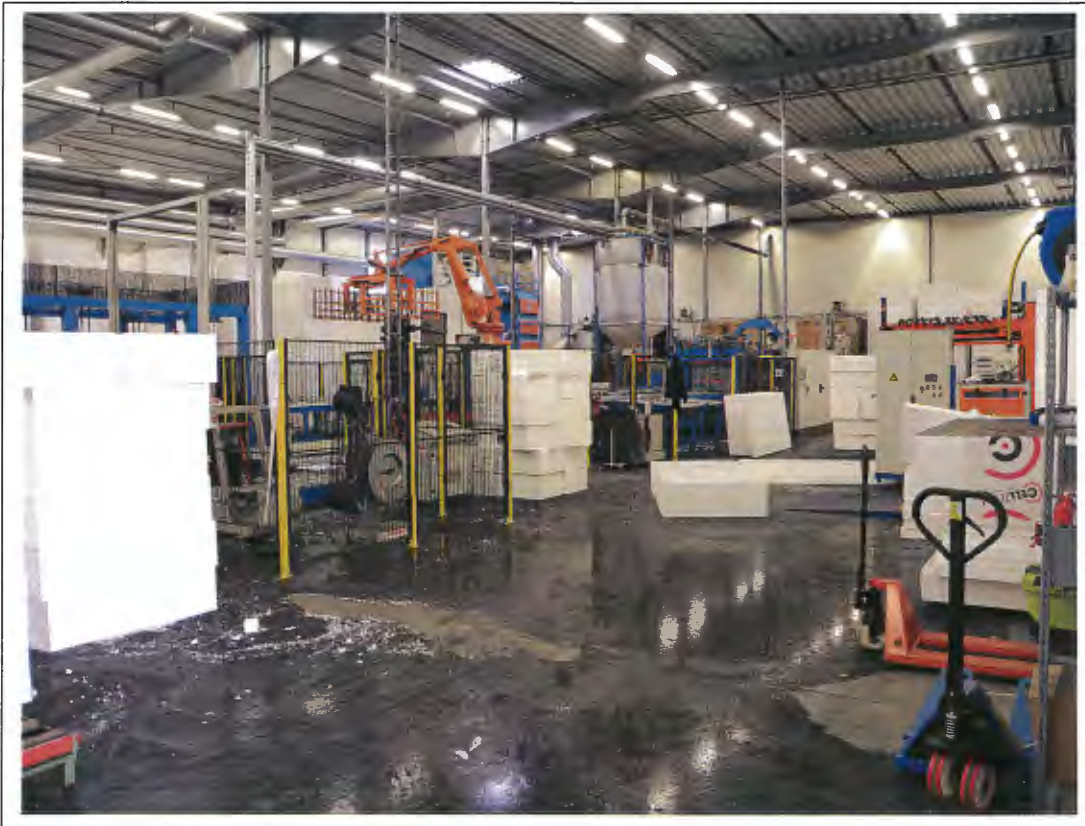
Bild 4 visar annan del av produktionslokalen.

Här skärs, kapas och paketeras de färdiga cellplastblocken.

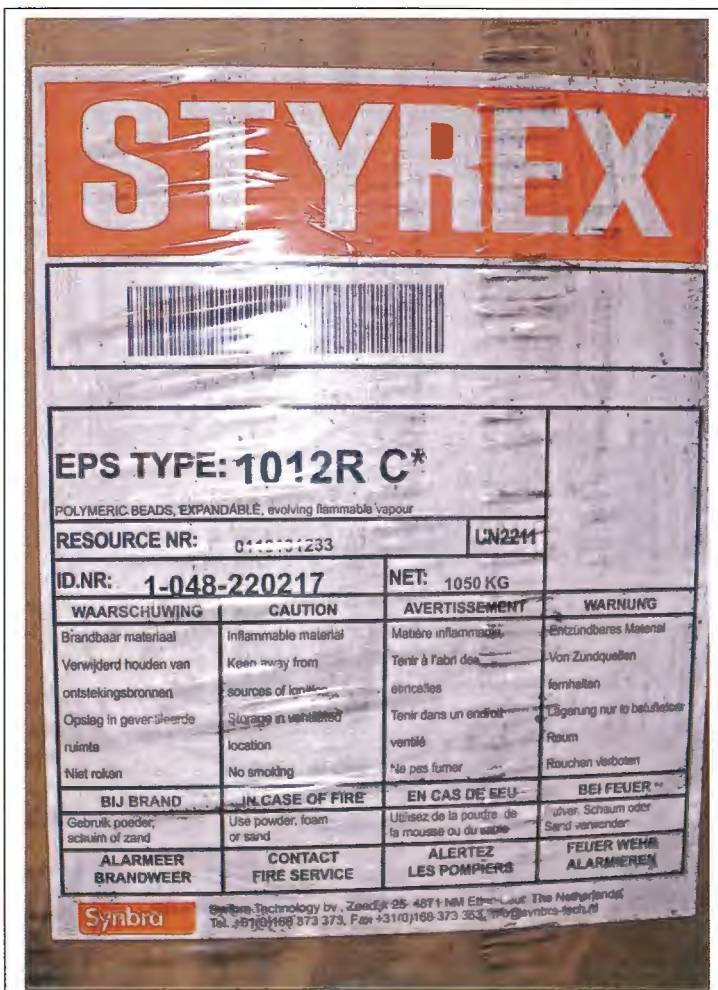
Bild 5 visar etikett av ämnet, som är brandfarligt, innehåller Pentane med UN nummer 2211.

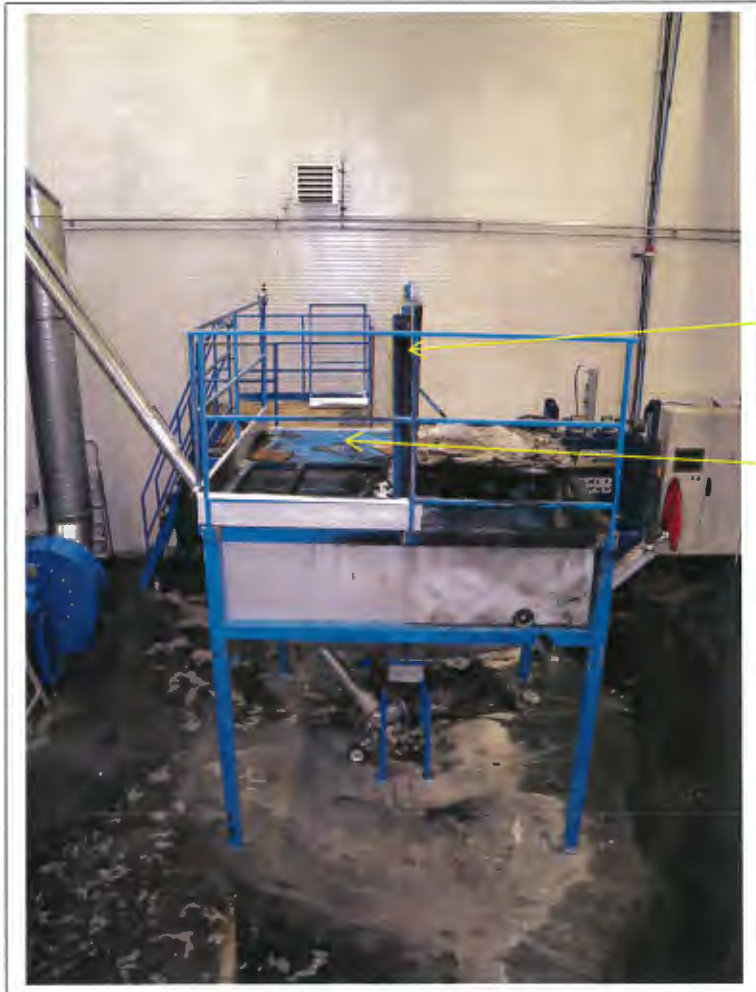
Vad som hänt är att när ämnet har tappats från kartongen ner i behållaren har statisk elektricitet bildats, som har antänt de flyktiga kolväten som ämnet avger.

Bild 6 visar den behållare, tratten där kartongen med granulaten placerades.

När det börja bli slut i kartongen kunde plattformen tippas med luftkolvar så att allt tömdes ut.

På bilden är plattformen helt uppfälld.

Här stod en anställd när ämnet antändes nere i behållaren.

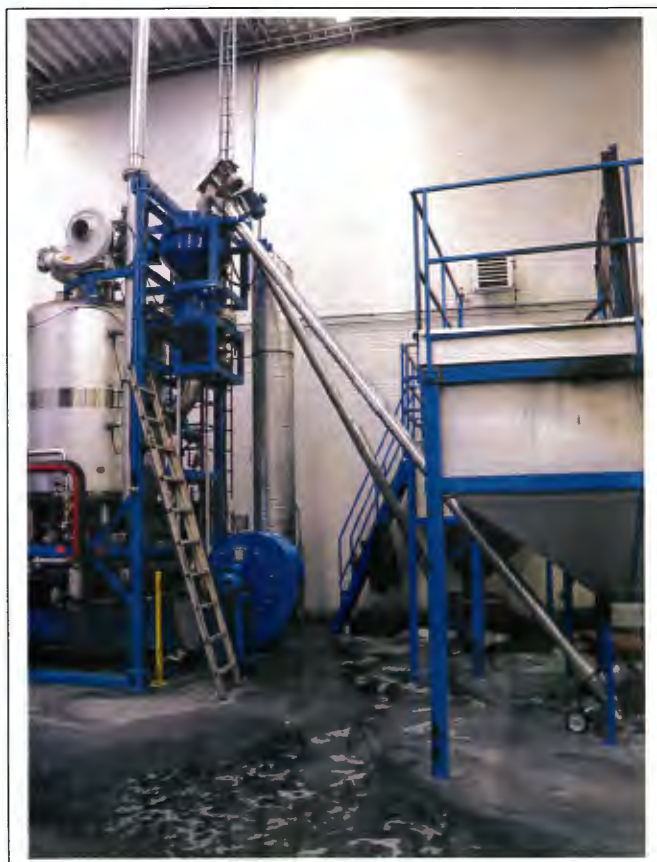
Ämnet, granulaten som fanns i behållaren förstörs, brinner upp, en slang brinner upp under behållaren. Stora sot och rökskador i produktionslokalen. Det intilliggande förrådet av färdigbehandlad, uppblåst granulat klarar sig utan skador.

Bild 7 visar del av den brunna behållaren, matarskruven upp toppen av maskinen där ämnet med ånga blåstes upp.

Rakt ovanför behållaren satt turligt nog ett sprinklerhuvud som utlöstes av lågorna och kunde dämpa branden.

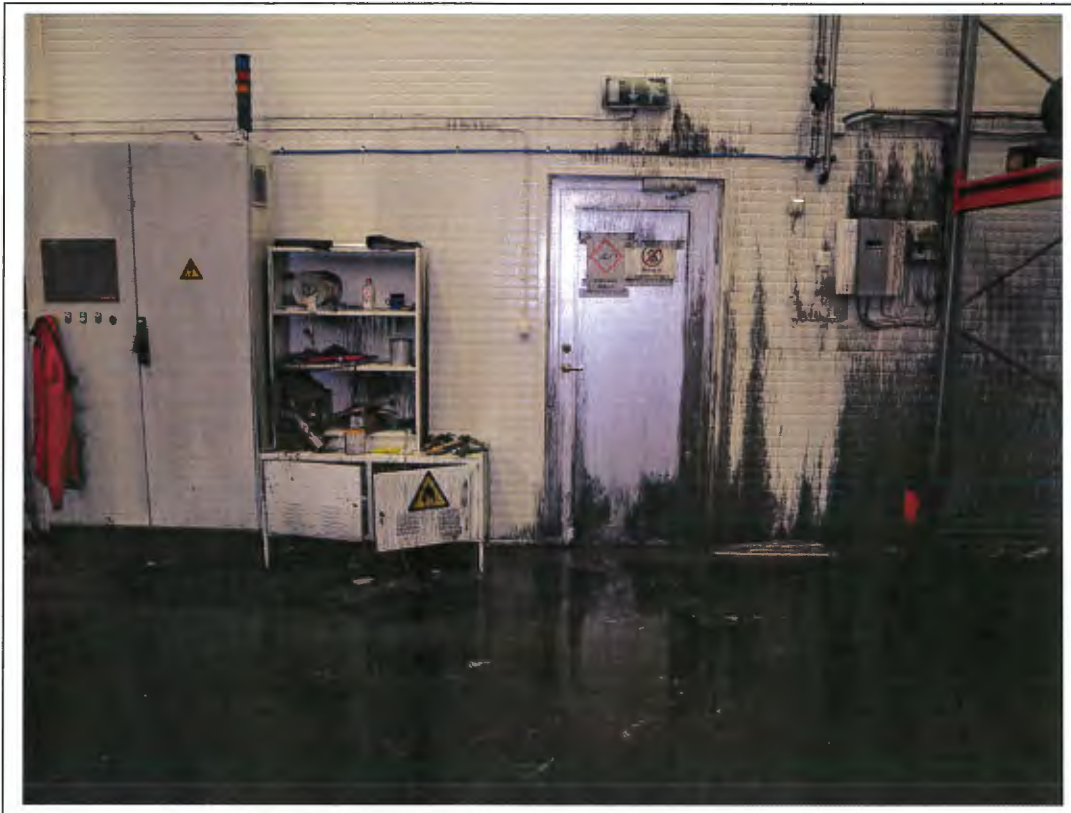
Bild 8 visar väggen som enligt klassningsplanen visar att det är brandfarliga varor i skåpet till vänster. På dörren in till förrådet är det en varningsskylt med varning för explosiva ämnen och förbud mot mobiltelefon. Inget som kan orsaka en gnista får förekomma i detta område.

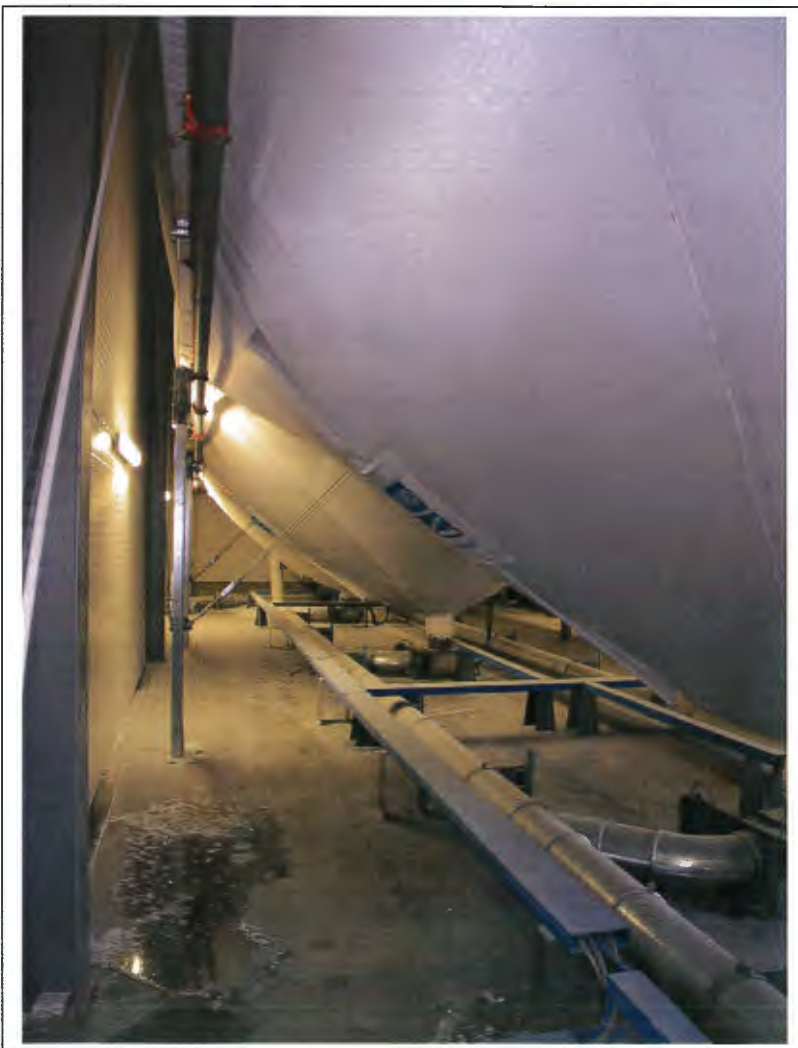
Bild 9 visar förrådet i rummet andra sidan väggen om där branden var.

Här ligger de uppblåsta polymerkulorna några dagar för avgasning av de flyktiga kolväten som ämnet innehåller.

Här är det en egen brandcell med skyddsjordade anordningar och sprinkler installerad.
