## Olycksundersökning

Orsaks-, förlopps- och insatsutredning

**Brand i byggnad, [REDACTED] Båstad, 2016-01-08**

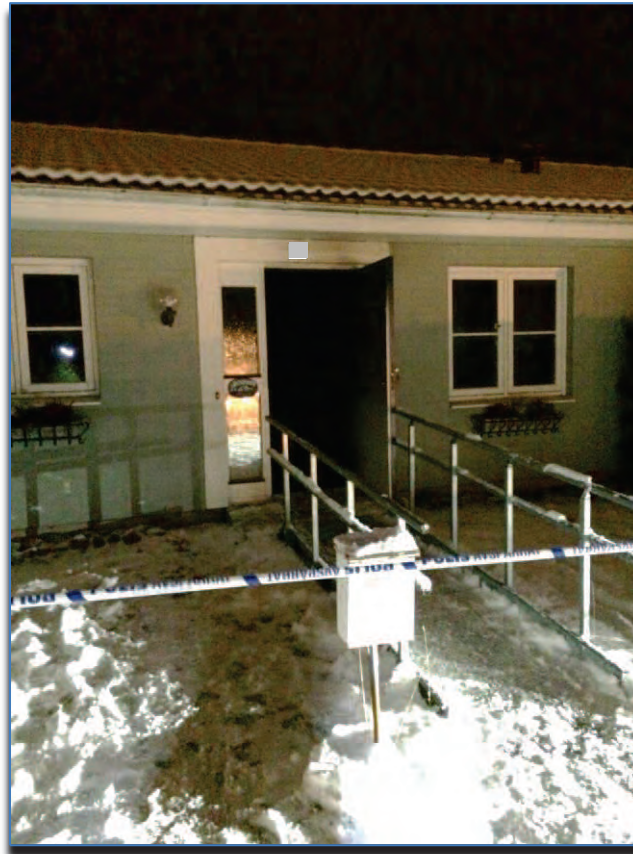
Bild på första sidan och figur 3 tagna av Räddningstjänsten Båstad, figur 1 tagen från Eniro, figur 2 planritning kommer från bostadsrättsföreningen [REDACTED] samt figur 4 framtagen av RSNV.

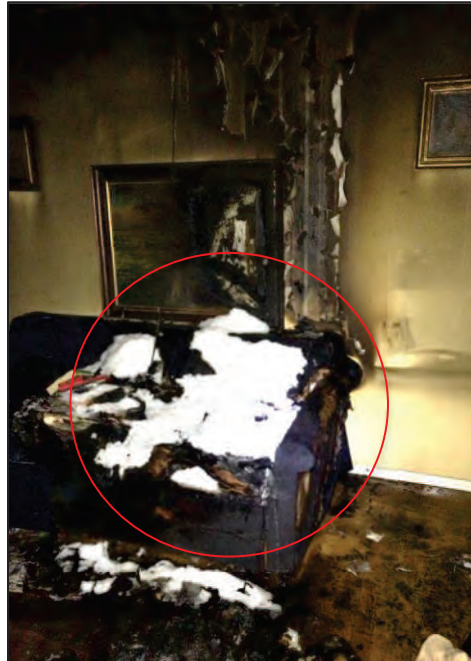
Det finns en trolig plats för en initialbrand i lägenhetens vardagsrum. Polisens tekniker har varit på plats och gjort en teknisk undersökning. Den sammantagna bedömningen av den tekniska undersökningen är att branden startat i soffan genom att en tänd cigarett eller en tänd tändsticka har lagts eller tappats i soffan. På grund av fysisk nedsatt förmåga har personen därefter inte själv haft förmågan att hantera situationen och sannolikt larmat vårdpersonal via sitt personliga larmsystem. När hemvårdpersonal kom till platsen upptäcktes det att radhuslägenheten var rökfylld och räddningstjänsten larmades. Det fanns en fungerande brandvarnare som ljöd när räddningstjänstens rökdykare påbörjade sin livräddning.

*Figur 3. Trolig plats för initialbranden*

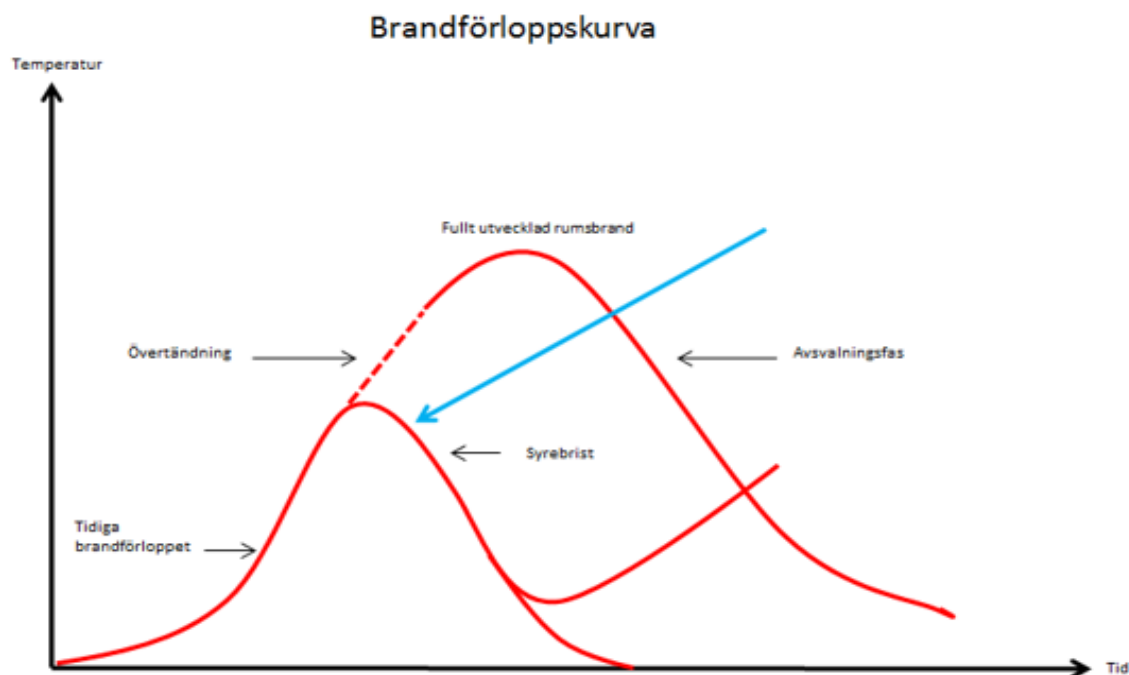
Efter bedömning av brand- och sotskador kan ett troligt brandförlopp vara att en brand startat i en soffa i vardagsrummet. Fönster och dörrar i radhuslägenheten var stängda. Detta tillsammans med bedömningen av brandskadorna och tiden från det att branden upptäcktes till att insatsen påbörjades gör att branden troligen efter ett antal minuter blivit ventilationskontrollerad. Brandens intensitet har efterhand gått ner och brinner vid räddningstjänstens ankomst med ett underskott på syre. I figur 4 beskrivs det troliga brandförloppet när räddningstjänsten kommer till platsen.

Figur 4. I detta skede anländer räddningstjänsten (blå pil), bilden från RSNV Olycksundersökning
