**Storstockholms
brandförsvaret**

Fördjupad olycksutredning

**Brand på Konsthögskolan,
Skeppsholmen**

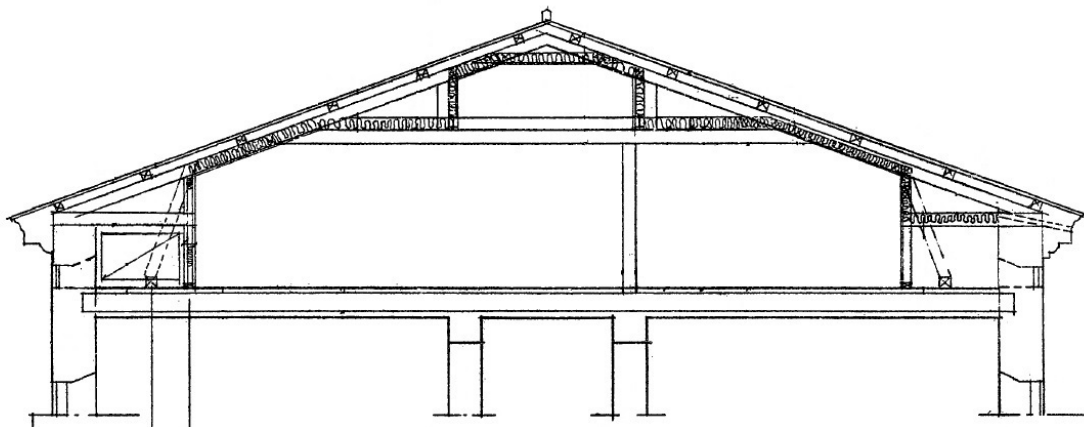
Yttertak med takstol av trä består av plåt, plywood, isolering, PVC-folie, gips, trä- och stålbalkar. Invändiga stålpelare håller upp takkonstruktionen tillsammans med innerväggar. Ytterväggarna består av bl.a. tegel och putsad fasad. Delar av de invändiga väggarna på vinden består av lättregelkonstruktion av trä, gips och isolering. Vindsbjälklaget består av träbalkar, tegel, 2 lager trägolvsbräder och kalkgrus. Se Figur 2. (Kungliga Byggnadsstyrelsen, 1987).

Figur 2. Konstruktionsbild över vindsvåningen.

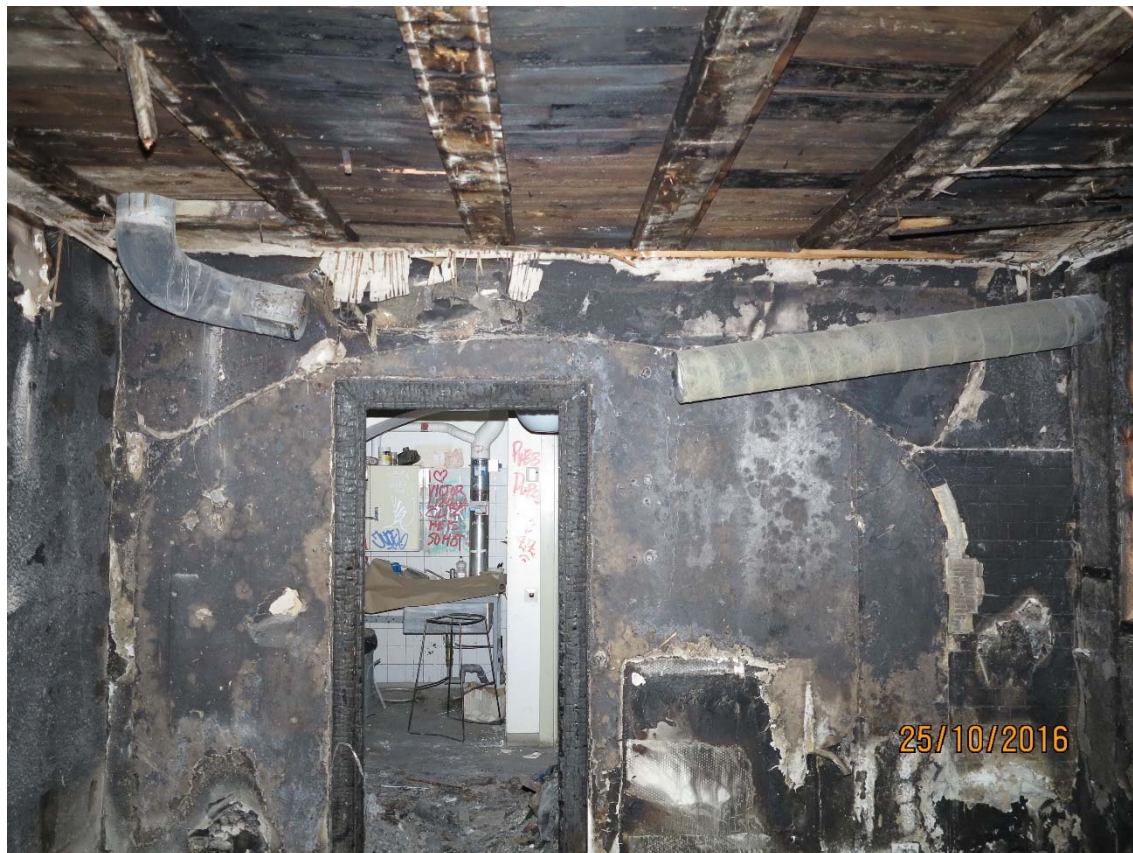
Utredarna gör bedömningen att mellanväggarna som skiljer av ateljérummet där branden startade på våningsplan 5 mot närliggande ateljéer består av en konstruktion av träreglar, isolering och skivmaterial likt plywood. Andra ateljéer hade även ett lager gipsskivor och det är oklart om det fanns i brandrummet. Brandrummets vägg mot korridoren består till viss del av kakel som ytskikt, se Figur 3. Utredarna har inte gjort någon närmare bedömning av väggens konstruktion. Ytterväggen i rummet består även den av kakel samt isolering och tegel. Innertaket i rummet består av bräder, tegel och skivmaterial. Som bedömningsunderlag har utredarna använt fotodokumentation från utfört platsbesök.

Figur 3. Bild tagen i brandrummet ut mot korridor. Bilden är tagen vid utfört platsbesök.

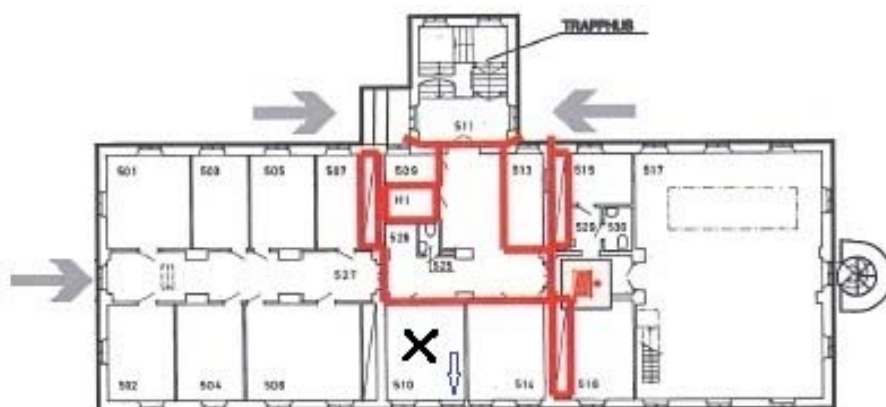
Byggnaden har brandteknisk avskiljning med brandcellsgränser. De delar som har brandavskiljning är; trapphuset som är avskilt på respektive våningsplan med dörrar uppställda på magnet, ventilationsutrymmet/fläktrummet som har brandavskiljning mot övriga delar på vinden samt del av korridorerna som har förbindelse till trapphus. Brandcellsgränser för våningsplan 5 kan ses i Figur 4 och för vindsvåningen i Figur 5. (Riskteknik, 2007)

Figur 4. Planritning över våningsplan 5 med markerade brandcellsgränser. Brandrummet är markerat med svart kryss, blå pil visar brandspridningen ut genom fönstret.

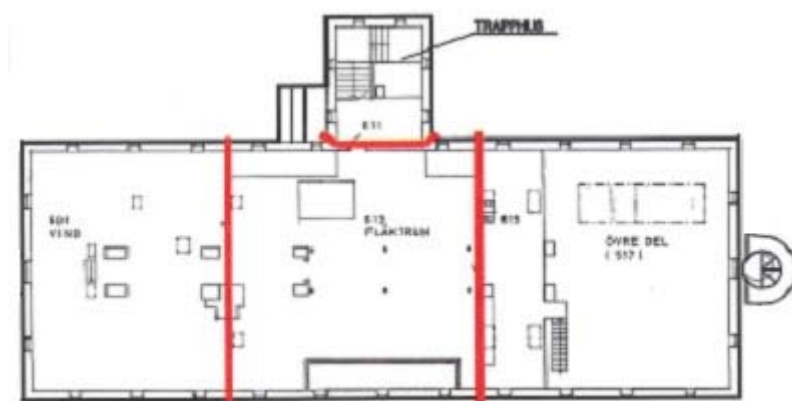
Figur 5. Planritning över vindsvåning med brandcellsgränser. Bilden visar fläktrum, övrig vindsdela och atrium ner till våning 5.

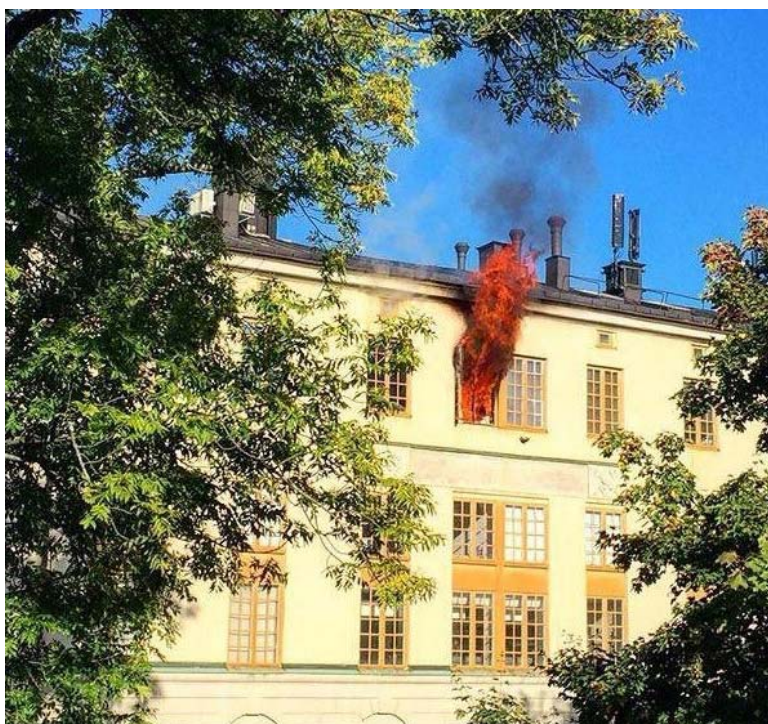
Vid tidpunkten när SSBF ankommer till platsen är branden kraftigt utvecklad. Stora lågor slår ut från fönstret på väningsplan 5, se Figur 6.

Figur 6. Bild tagen av förbipasserande strax innan SSBF ankommer till platsen.

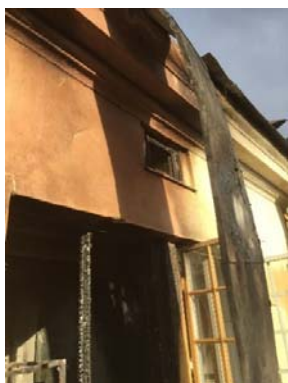
Det har framkommit från intervju med Yttre befäl som var en av de första enheterna som anlände till platsen att vid tidpunkten när de passerar under branden går ett fönster sönder och glassplitter landar på deras bil. Fotodokumentering av SSBF:s personal genomfördes även på platsen dagen efter händelsen och av dokumentationen att tyda är det lilla fönstret strax ovanför brandrummet trasigt, se Figur 10. Det troliga är att det lilla fönstret gått sönder av temperaturen från initialbranden på våningsplan 5 och att glaset sedan landat på ledningsbilen. Det lilla fönstret är i direkt förbindelse till vindsplanet vilket medför att brandgaser och rök kan ha spridits från våningsplan 5 upp till vinden och utrymmen i vindskonstruktionen. Takfoten på byggnaden är tät vilket talar för att det inte borde skett någon spridning via den.

Figur 10. Bild tagen dagen efter händelsen. Bilden visar fönstret i brandrummet och det lilla fönstret strax ovanför.
