Datum
2017-06-09
Diarienummer
RÖG-2017/2612

Insatsutredning – Branden i industrihotell Händelö

Projektamn	Insatsutredning brand i byggnad Västra Bravikenvägen
Beställare	Anders Nygren, bitr. räddningschef
Projektledare	Johan Nordström
Projektperiod	15 september 2016 - 1 juni 2017

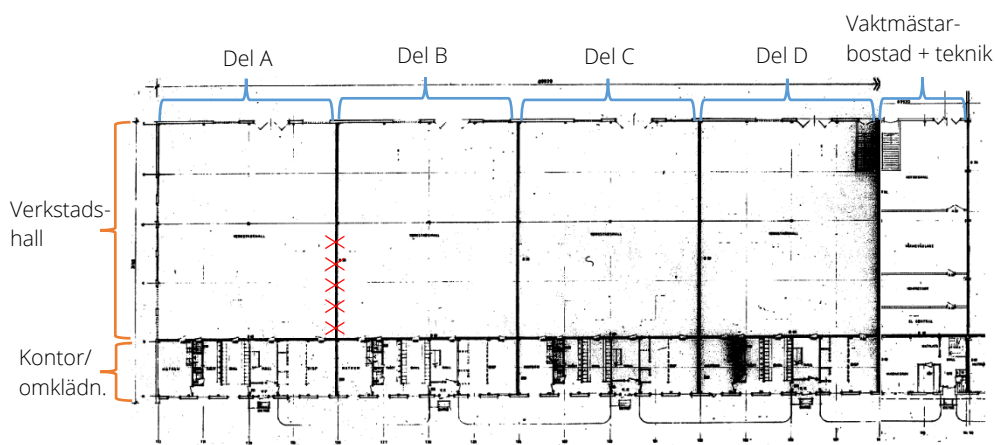
Figur 2: Planritning från bygglovhandlingarna över den branddrabbade delen av byggnaden (observera att den tillbyggda carporten saknas på ritningen).¹⁴ Delar av väggen mellan verkstadshall A och B var, enligt nyttjanderättshavaren borttagen (markerat med röda X) och det hade även vidtagits andra förändringar av byggnadens planlösning.

Enligt ritningsunderlaget är väggarna mellan de olika delarna av byggnaden (enligt Figur 2) samt väggarna mellan industrihallar och kontor utförda i brandteknisk klass B30. Väggen

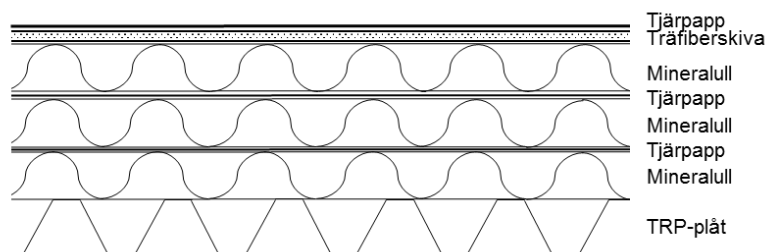
Utifrån observationer på plats, ritningsunderlag och foton som togs i samband med branden bedöms byggandens takkonstruktion vara uppbyggd av (från insidan) TRP-plåt, mineralullsisolering, tjärpapp, nytt lager mineralull och tjärpapp samt ovanpå detta ytterligare ett lager mineralull, träfiberskiva och tjärpapp, se Figur 3.

Figur 3: Olycksutredarens bedömning av takkonstruktionens uppbyggnad.

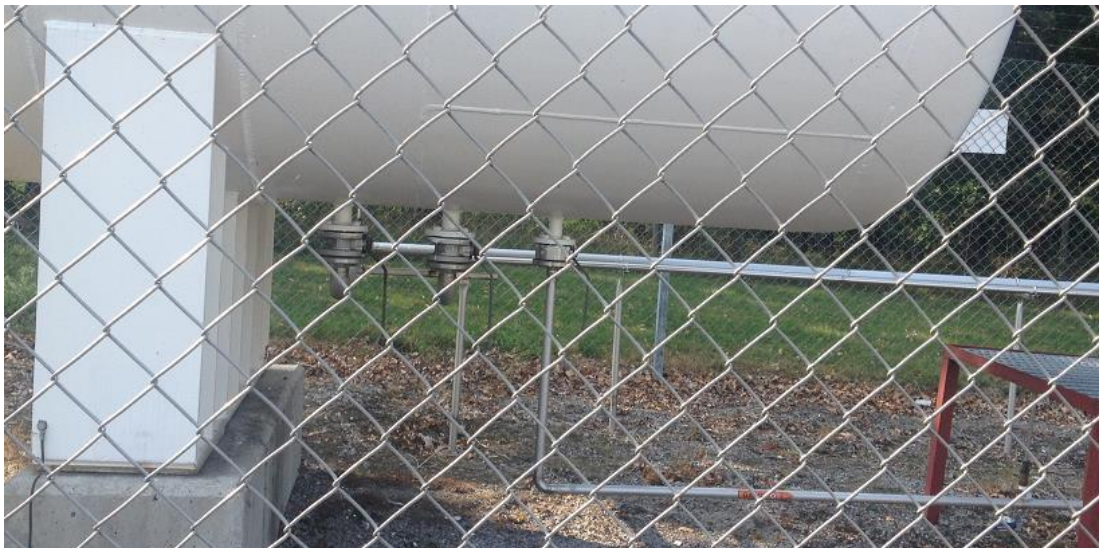
Gasolcisternen är placerad cirka 29 meter från närmaste byggnad och 37 meter från den brinnande byggnaden¹⁵. Cisternen är försedd med en manometer som är placerad i anslutning till manluckan samt tre bottenventiler (se Figur 4). Två av bottenventilerna är anslutna till röret för cisternpåfyllning och den tredje är ansluten till ett rör som går till en förångare. Efter förångaren går ett rör ned i marken och på byggnad A:s fasad, mitt emot förångaren, kommer ett liknande rör in och där finns också huvudavstängningen för gasol in till byggnaden placerad.

Figur 4: Gasolcisternens bottenventiler.

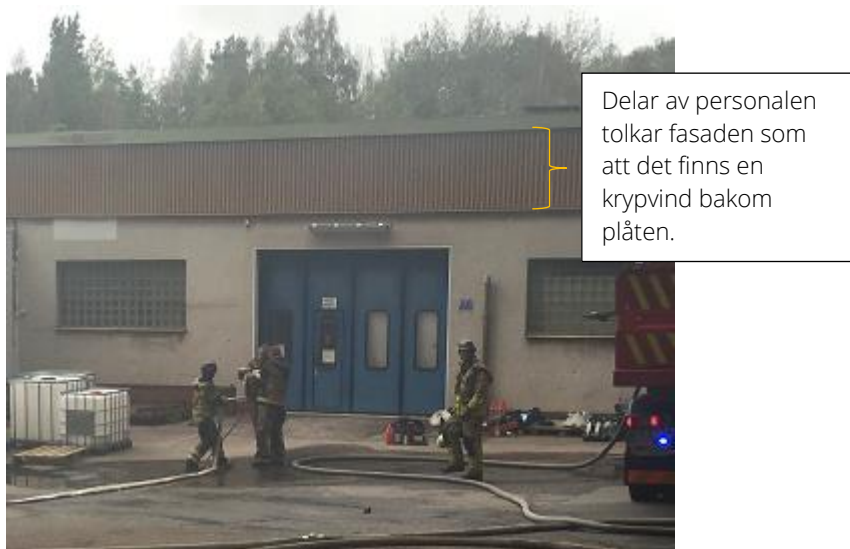
Figur 5: Byggnadens fasad med ingången till verkstadshall C.

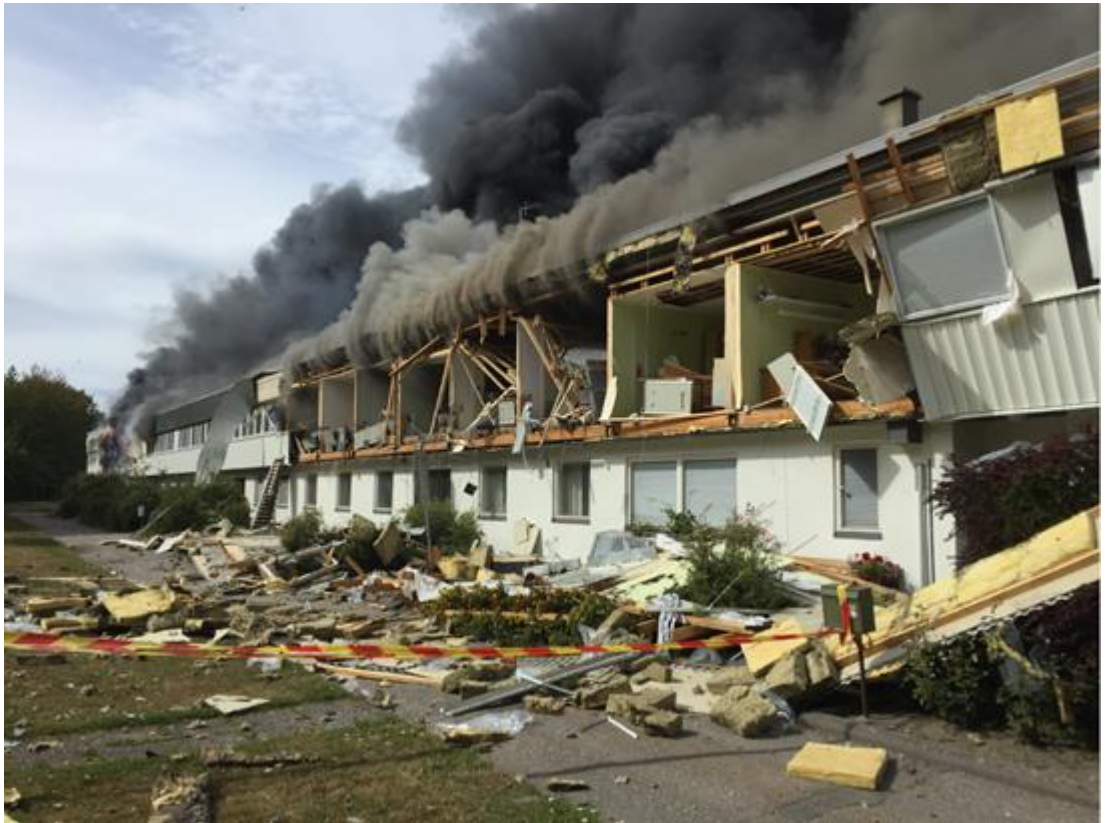
När byggandens takkonstruktion börjar kollapsa sker en antändning av takbeläggningen vilket leder till kraftig värmestrålning mot omgivningen samt även kraftig rökutveckling.

Under brandförloppet sprids sannolikt brandgaser till det ventilerade utrymme som fanns under yttertaket i kontorsdelen där de blandas med luft. Sannolikt tränger en sticklåga in i utrymmet i ett skede av insatsen vilket orsakar en brandgasexplosion som trycker ut stora delar av den icke bärande ytterväggen på övre plan i kontorsdelen, se figur 9.

Figur 6: Byggnadens södra fasad efter inträffad explosion.
