Förundersökning

Brand i bilverkstad Bariumgatan 6, Malmö 2017-02-13

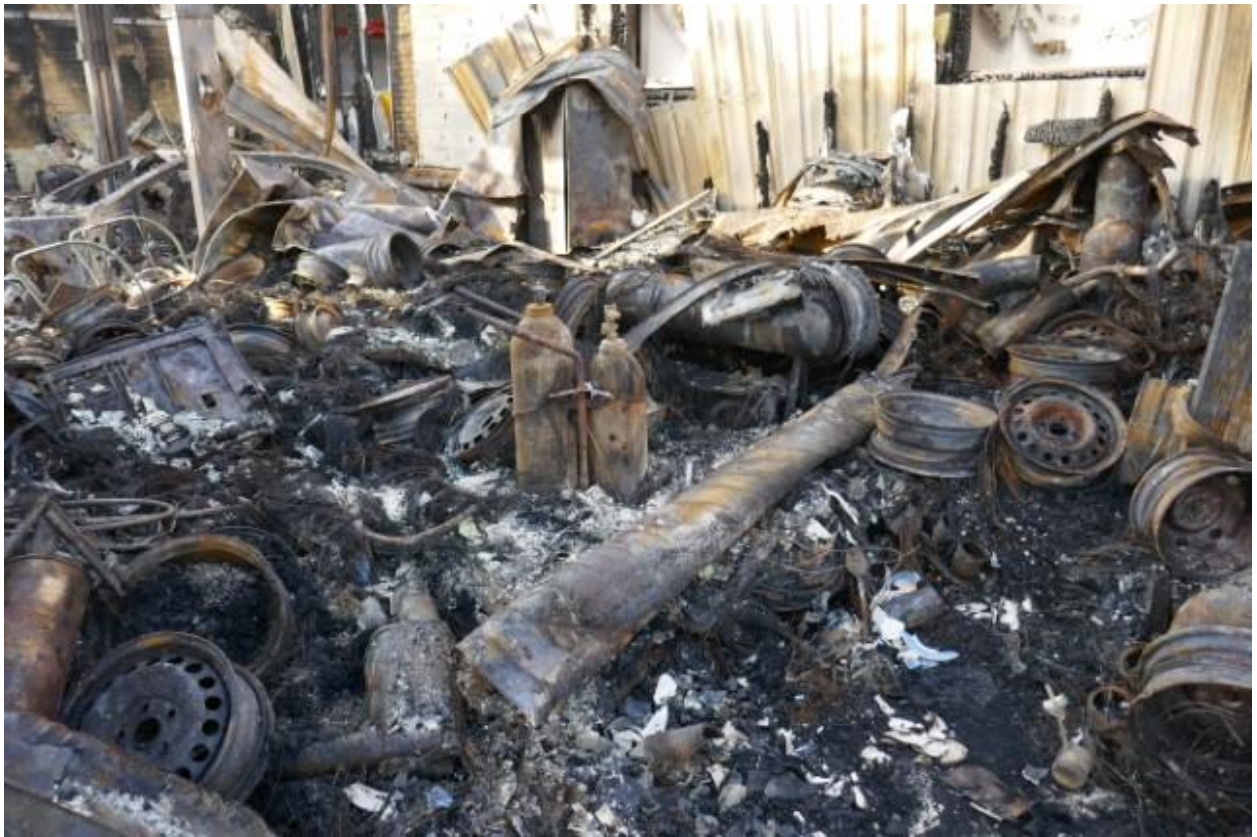
Vid räddningstjänstens framkomst brann det kraftigt i bilverkstaden. Spridningsrisken var överhängande till andra byggnader. Inne i bilverkstaden fanns det bilar, gasflaskor samt förvarades en större mängd däck (Bild 1 och 2). På grund av risken för explosion av gasflaskor spärrades området av runt den brinnande byggnaden. Räddningstjänsten inriktade sig på att begränsa brandspridning genom vattenbegjutning med strålrör och oscillerande vattenkanoner. Risken för att gasflaskor skulle explodera var stor under hela insatsen. Med hjälp av skydd med polisens hjullastare besköt räddningstjänsten gasflaskor i bilverkstaden.

Bild 1. Gasflaskor placerade i bilverkstaden.

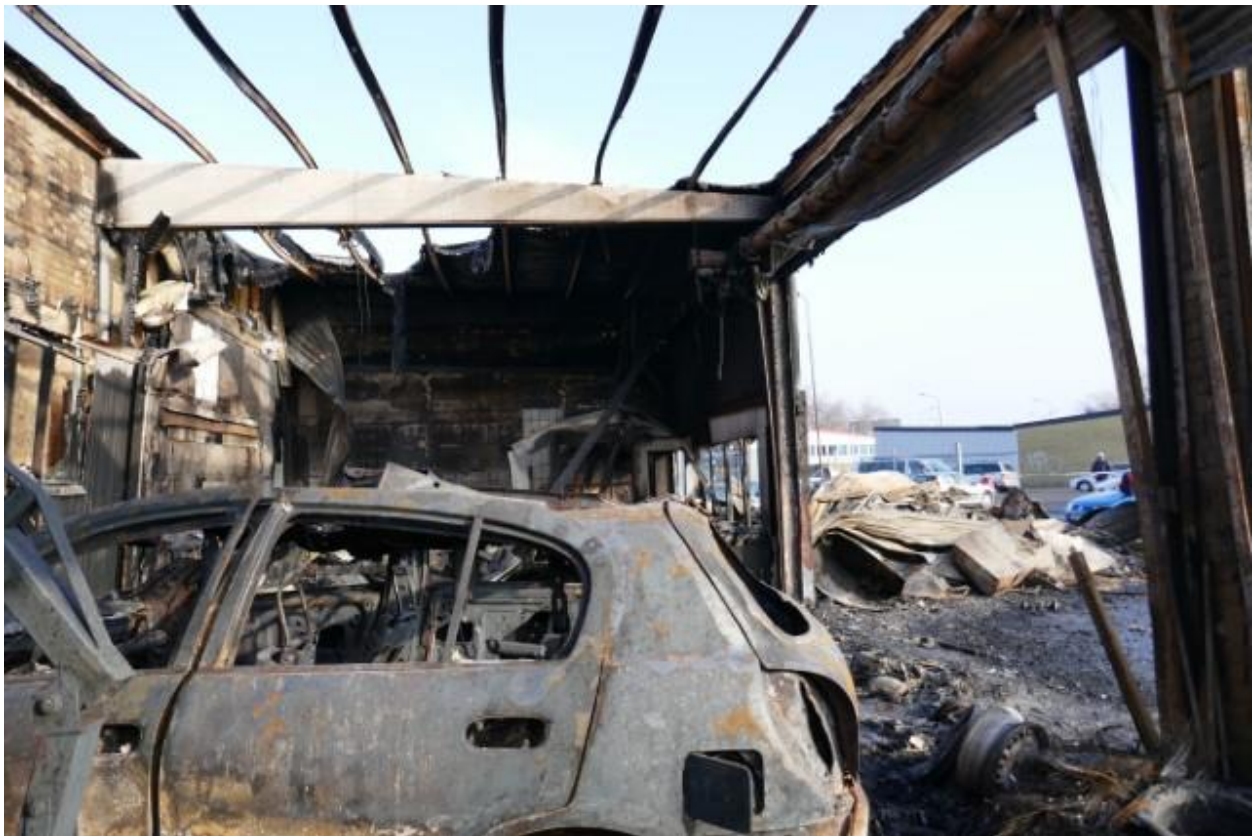
Bild 2. Bil placerad i bilverkstaden.

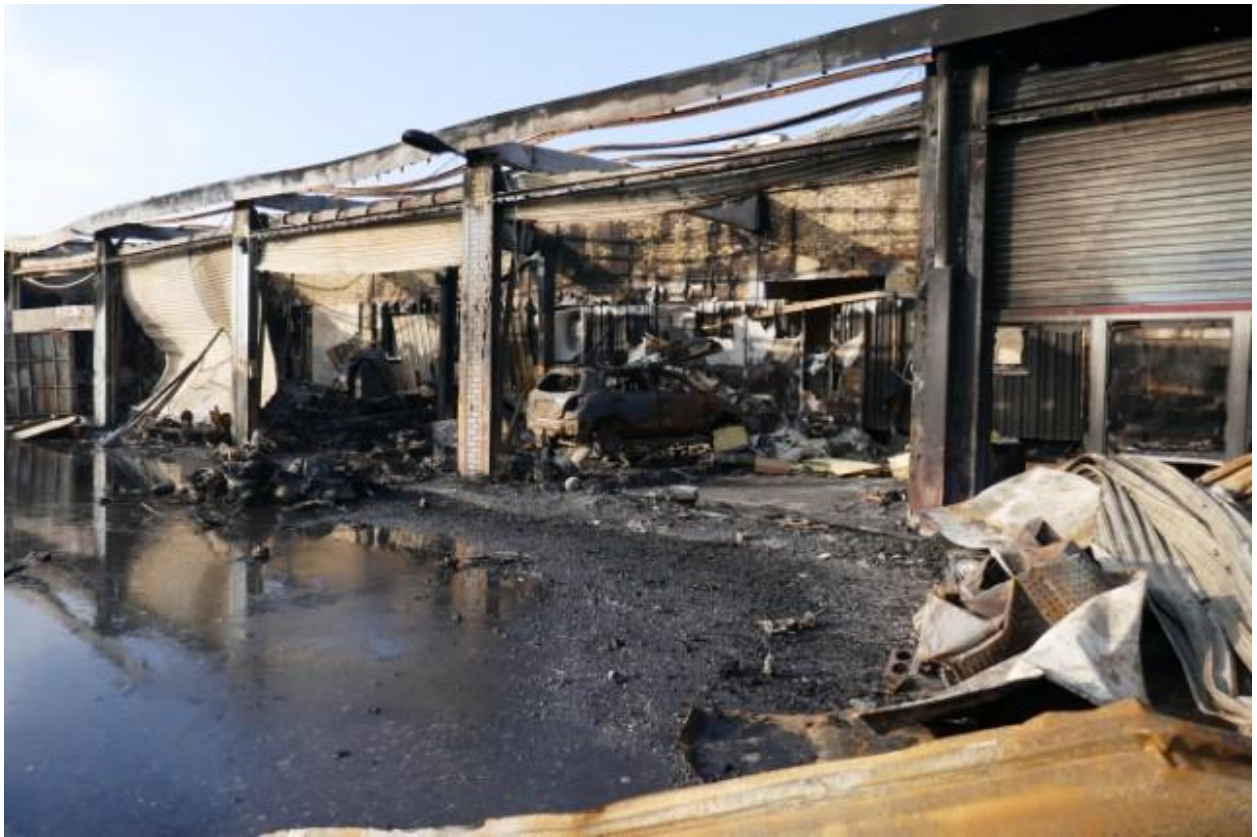
Hela bilverkstaden fick kraftiga brand- och rökskador (bild 3 och 4). Intilliggande verksamheter fick mindre brand- och rökskador (bild 5 och 6). Flertalet bilar brandskadades.

Bild 3. Kraftiga brandskador på bilverkstaden.

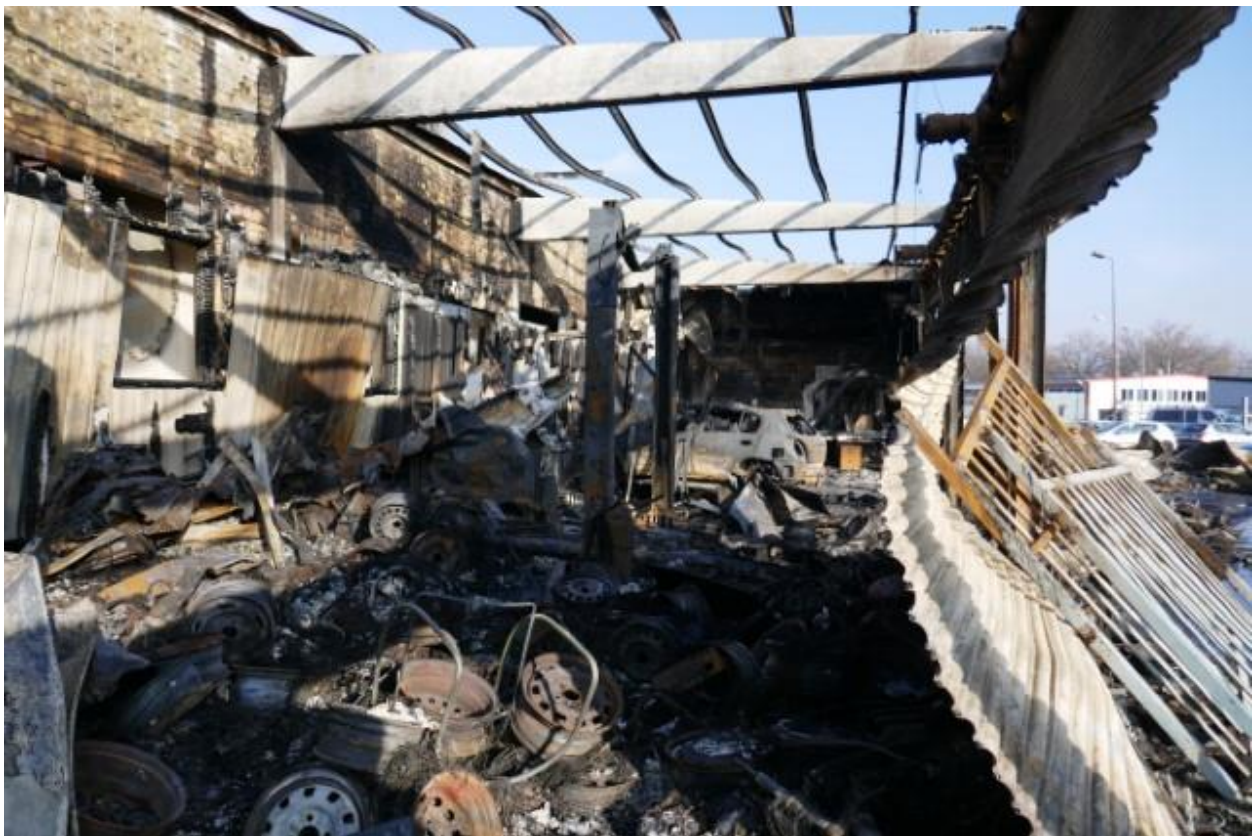
Bild 4. Stålbalkar i taket som tappat form och bärlighet efter kraftig värmepåverkan.

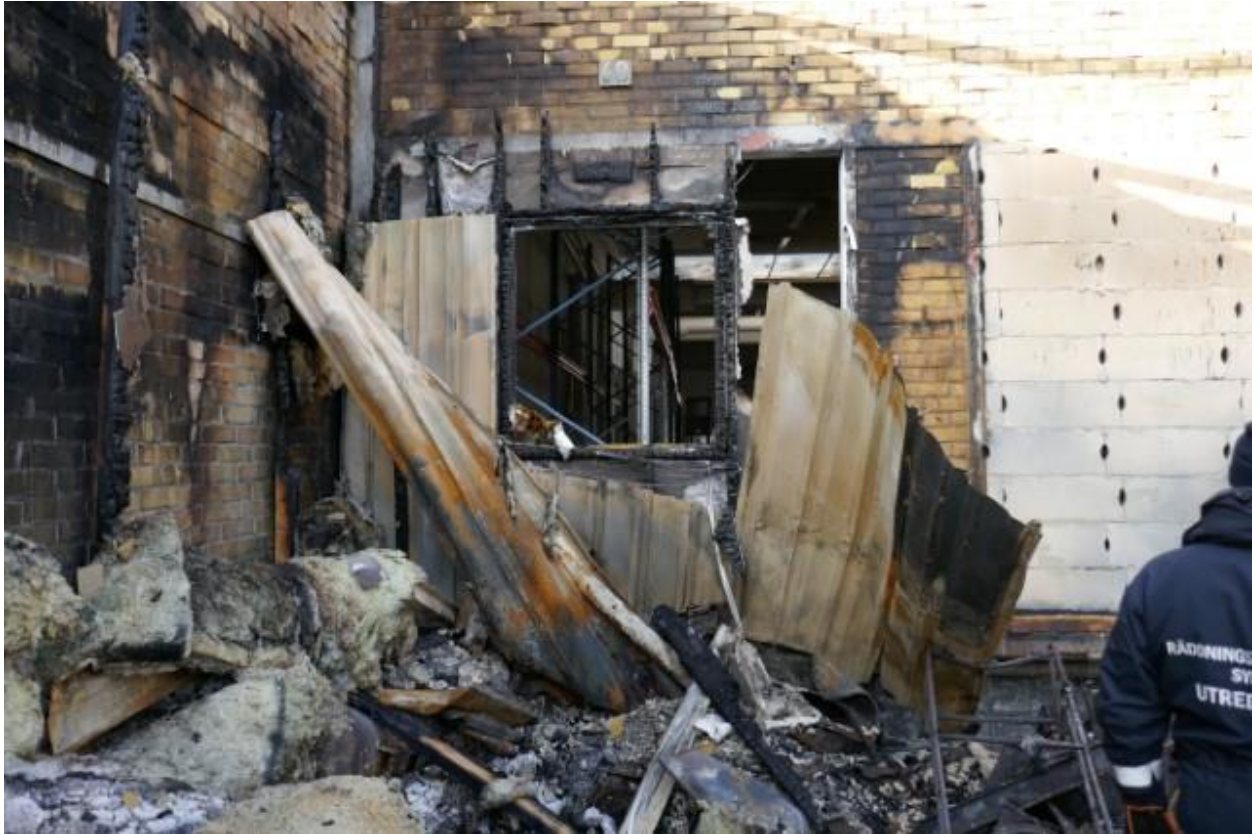
Bild 5. Brandskador på fönster till angränsande verksamhet.

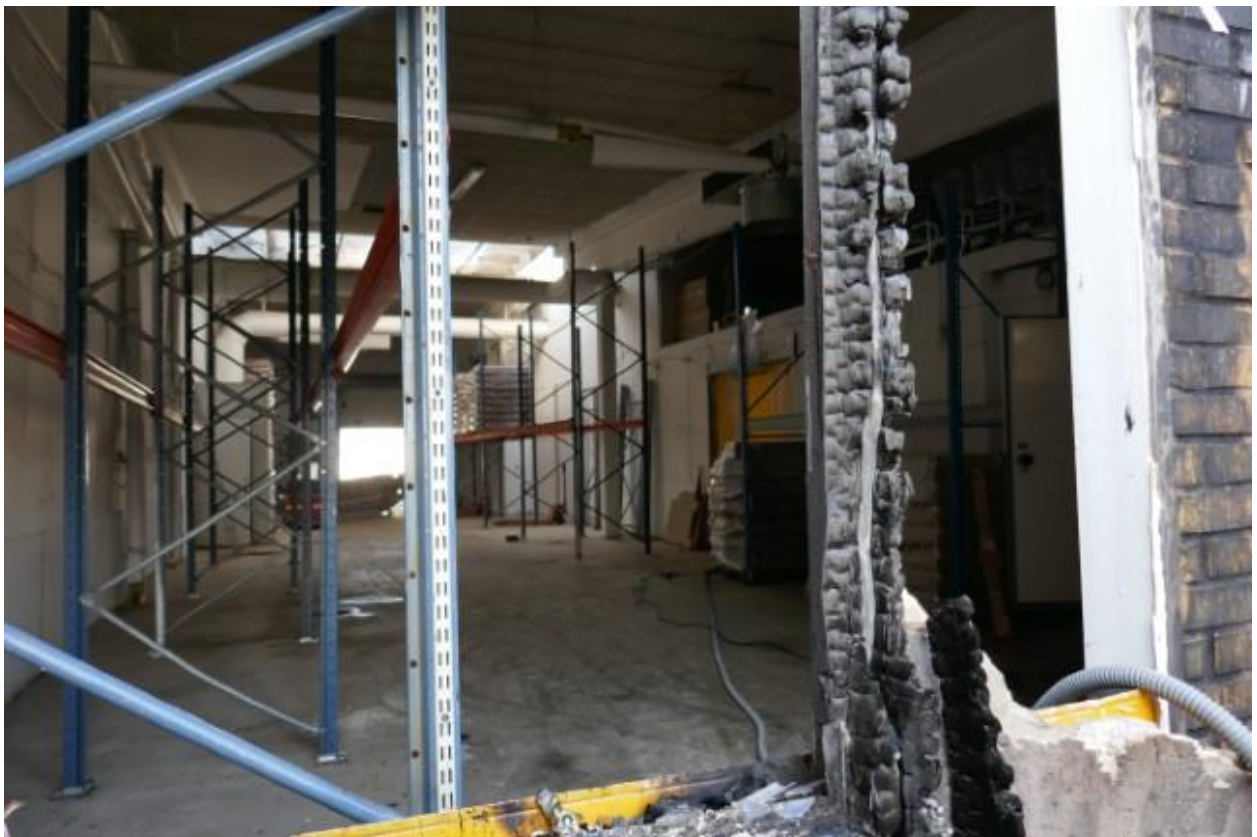
Bild 6. Bild på angränsande verksamhet.
