RÄDDNINGSTJÄNSTEN SYD

## Förundersökning

**Brand i bilverkstad [REDACTED], Malmö.  
2017-01-10**

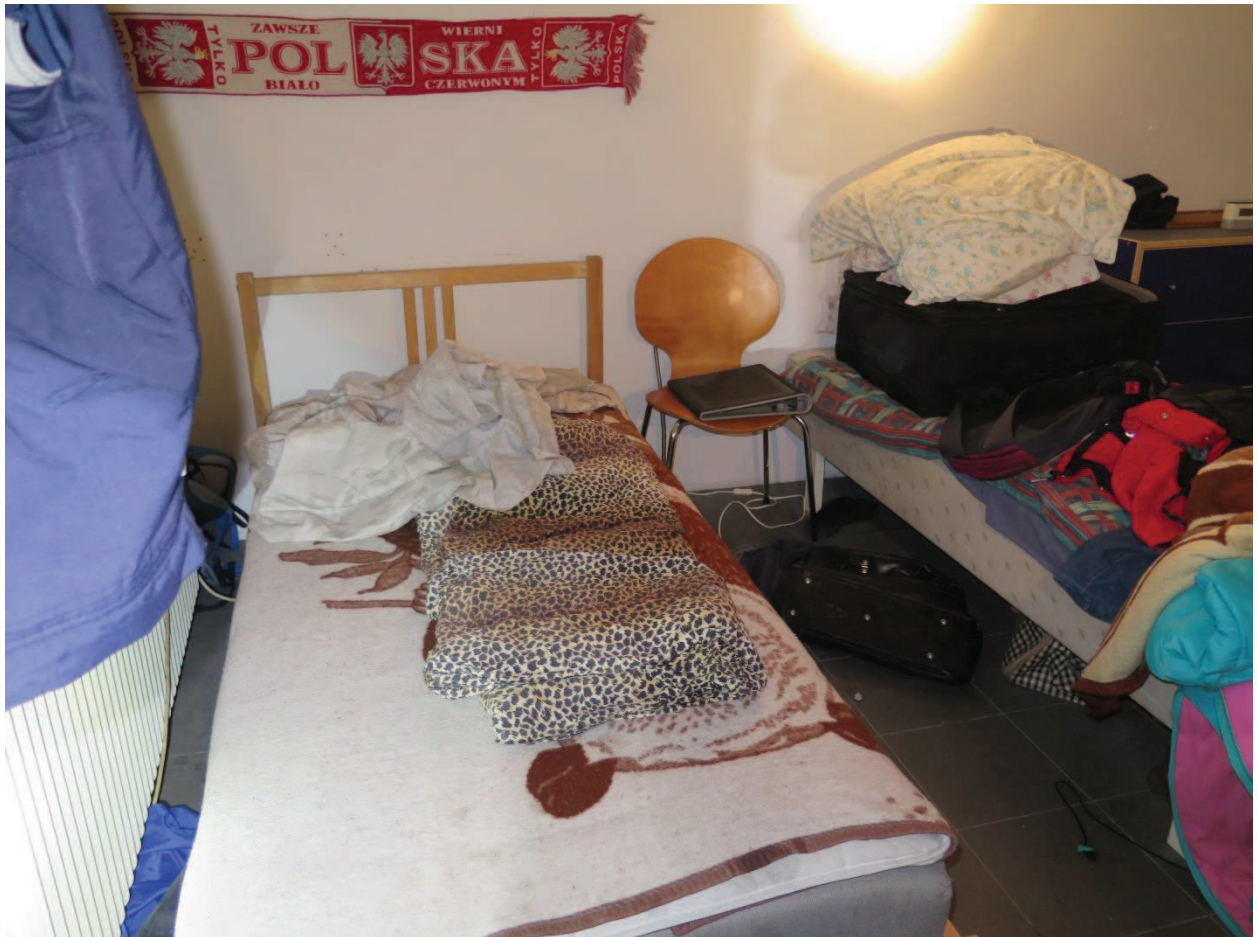
Vid räddningstjänstens framkomst brann det kraftigt innanför den mittersta porten i bilverkstaden. Branden släcktes snabbt. Det stod en skåpbil innanför den mittersta porten som hade brunnit. Vid undersökning av lokalerna hittades inga gasflaskor däremot hittade man utrymmen med sovplatser/sängplatser (bild 1 och 2). Uppringaren berättade för insatschefen att det hade varit bråk mellan två personer utanför verkstaden, personerna hade lämnat platsen strax innan räddningstjänstens framkomst.

Bild 1. Sängar placerade i ett utrymme vid kontoret.

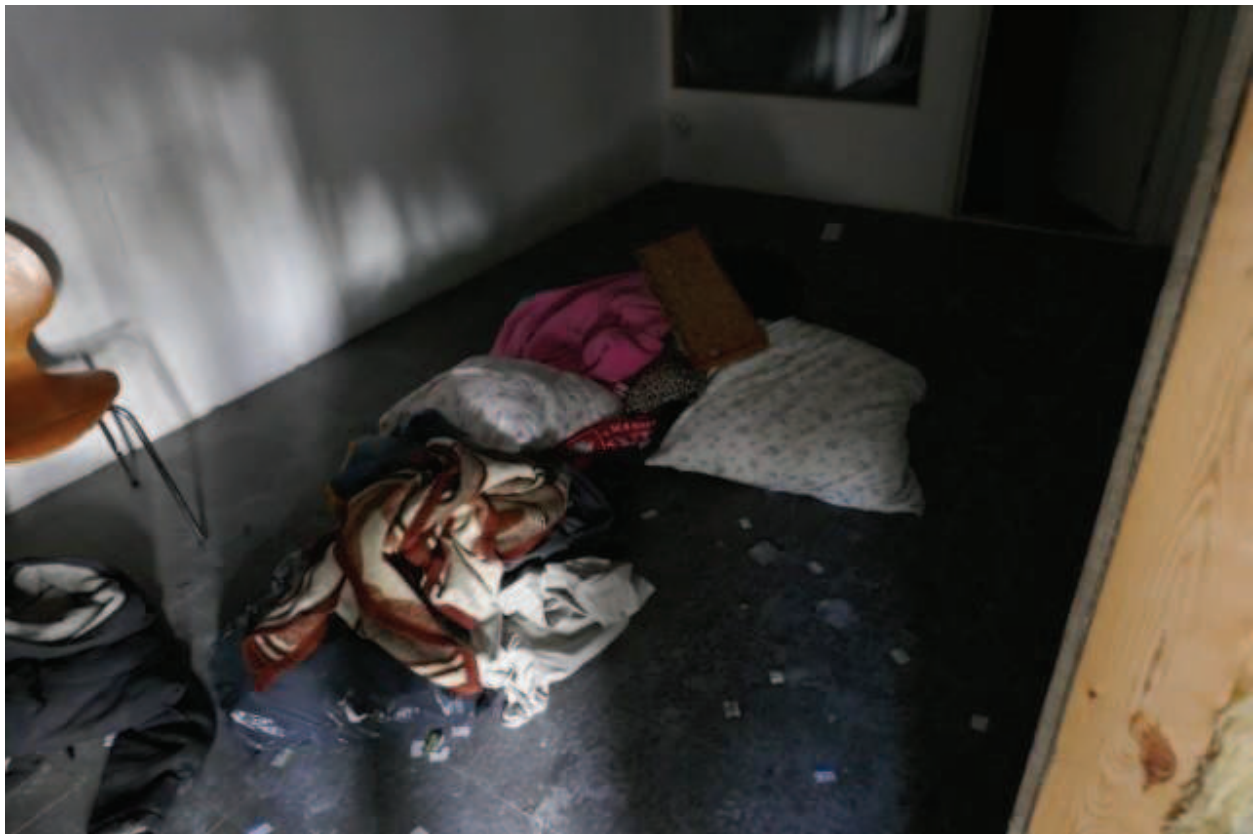
Bild 2. Kuddar och filtar i ett avgränsat utrymme i byggnaden.

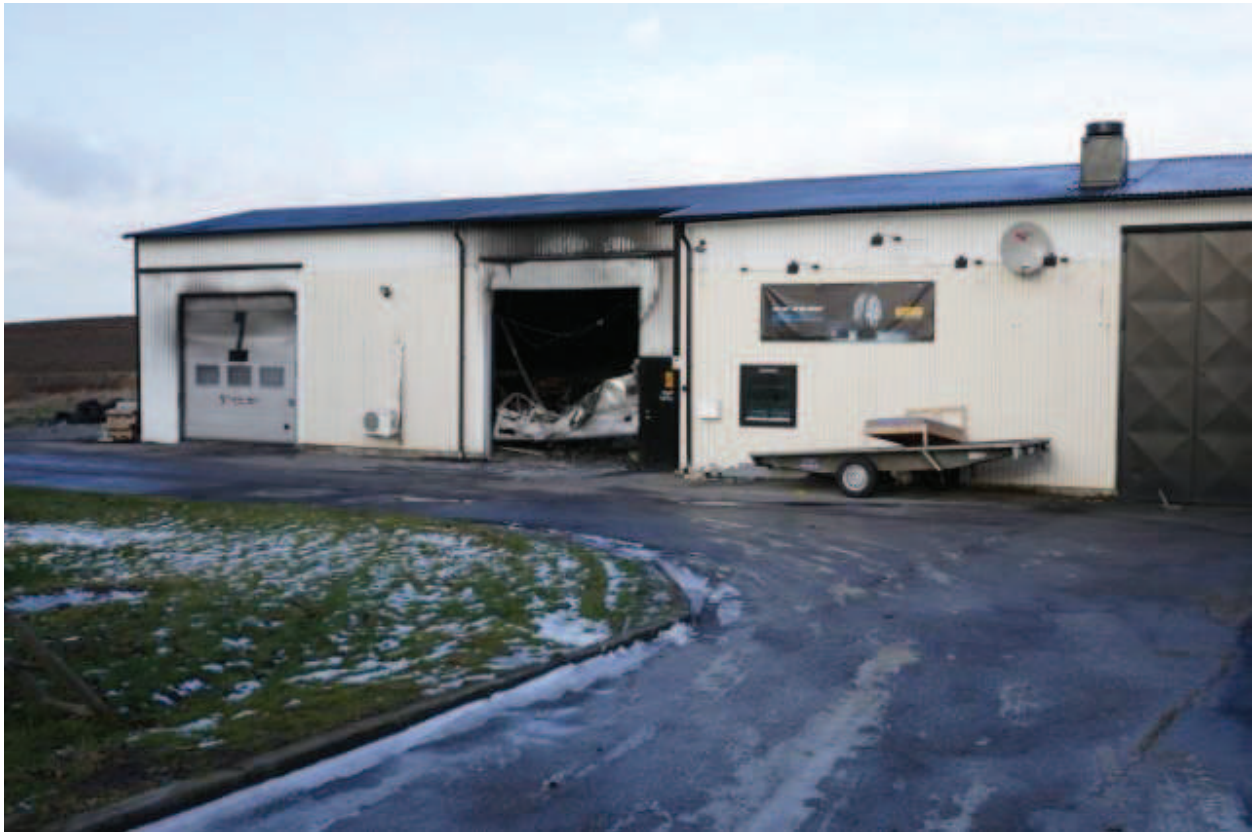
Plåtfasaden och garageportar fick brand- och sotskador (bild 3). Bilen som stod placerad i verkstaden innanför den mittersta porten blev totalt utbränd (bild 4 och 5). Väggar och tak inne i verkstaden fick sotskador (bild 6).

Bild 3. Brandskadad port och sotskador på plåtfasaden.

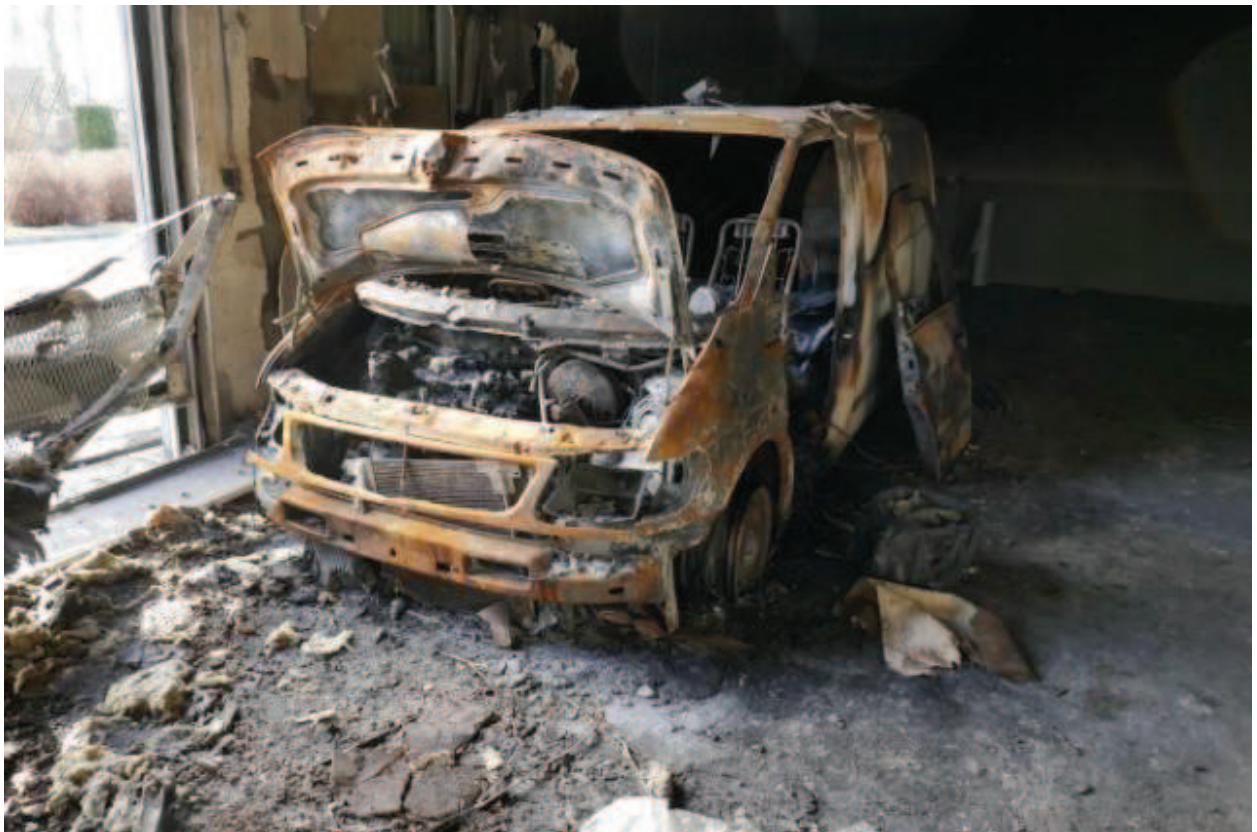
Bild 4. Brandskadad skåpbil parkerad innanför den mittersta porten.

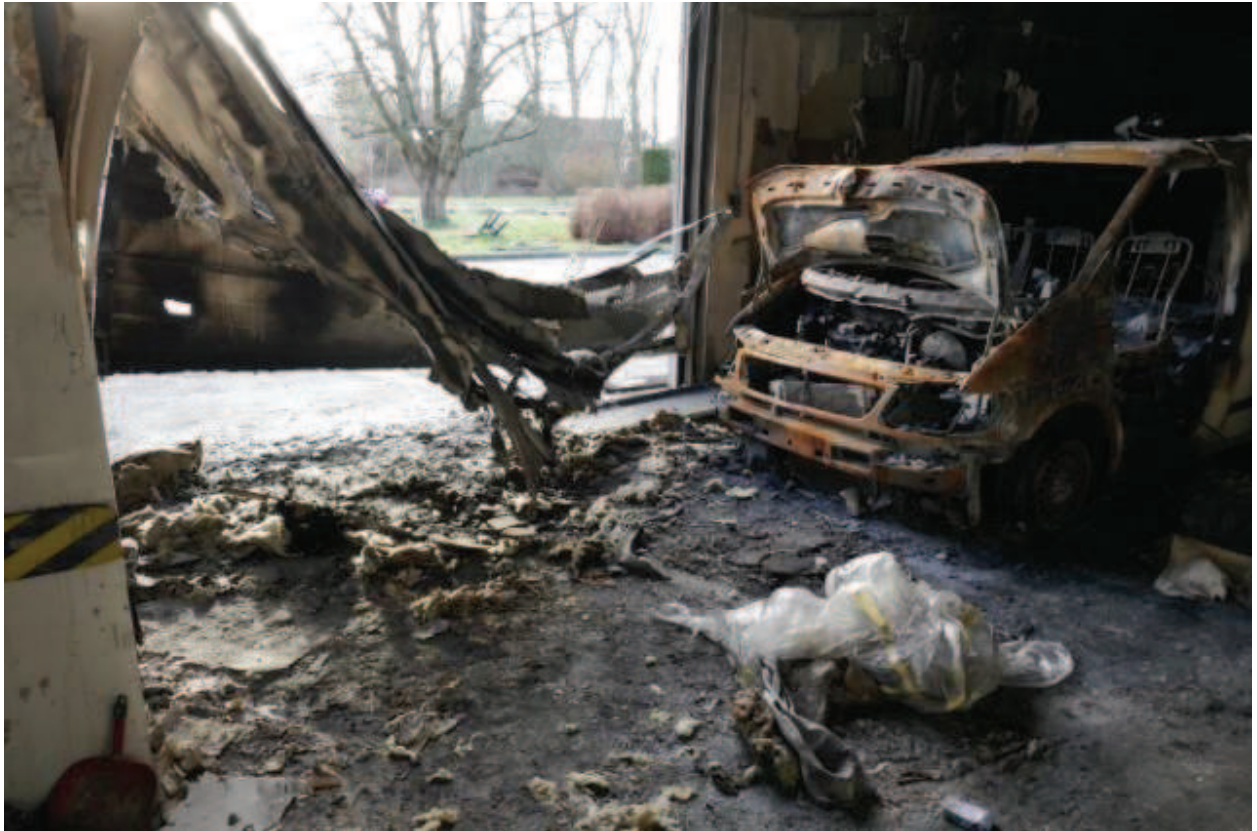
Bild 5. Brandskador på port och skåpbil.

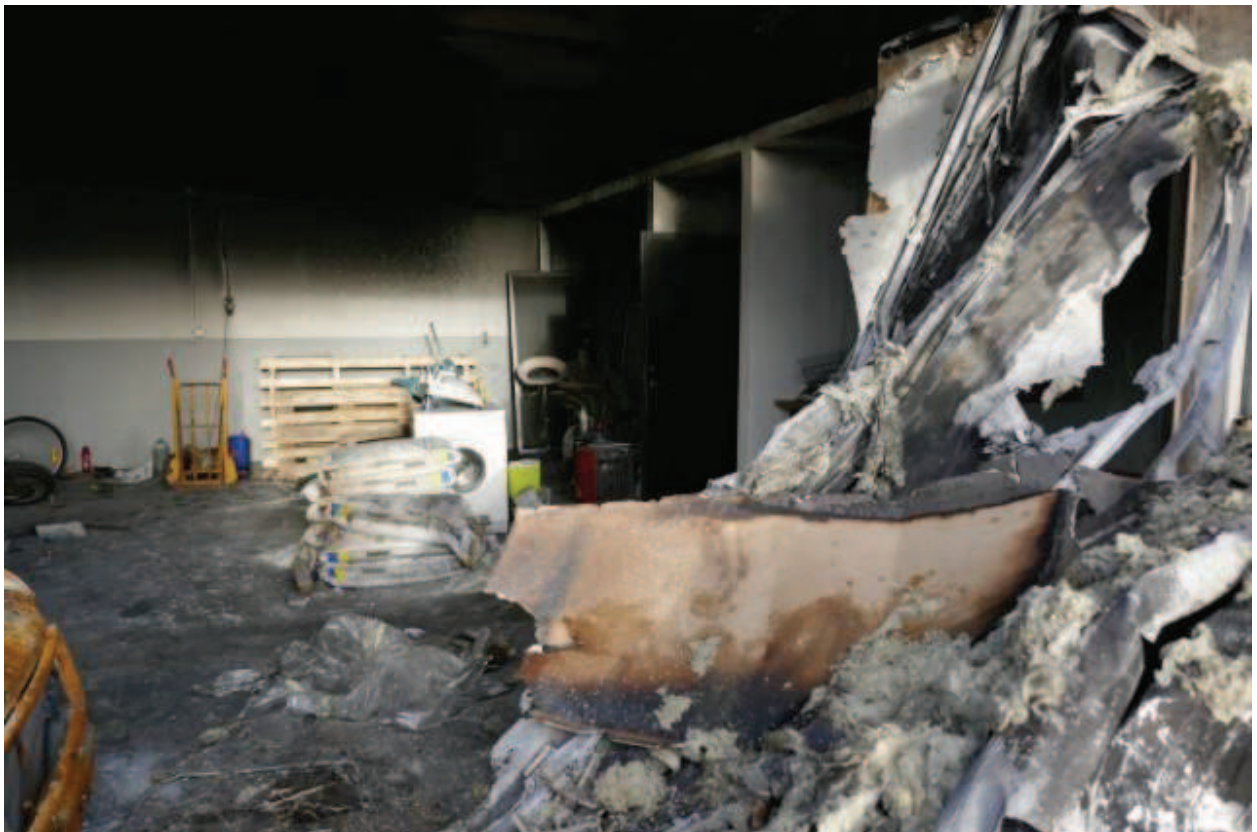
Bild 6. Sotskador på väggar och tak inne i verkstaden.
