## Förundersökning

**Brand i lägenhet, [REDACTED], Malmö  
2017-04-10**

Ärende:	Förundersökning
Handläggare:	Anna Andersson Carlin
Beställare:	Bertil Nilsson
Diarienummer:	1900.2017.01700
Händelse:	Branden/olyckan 2017-04-10, måndag, klockan. 20.19 Insatsrapport

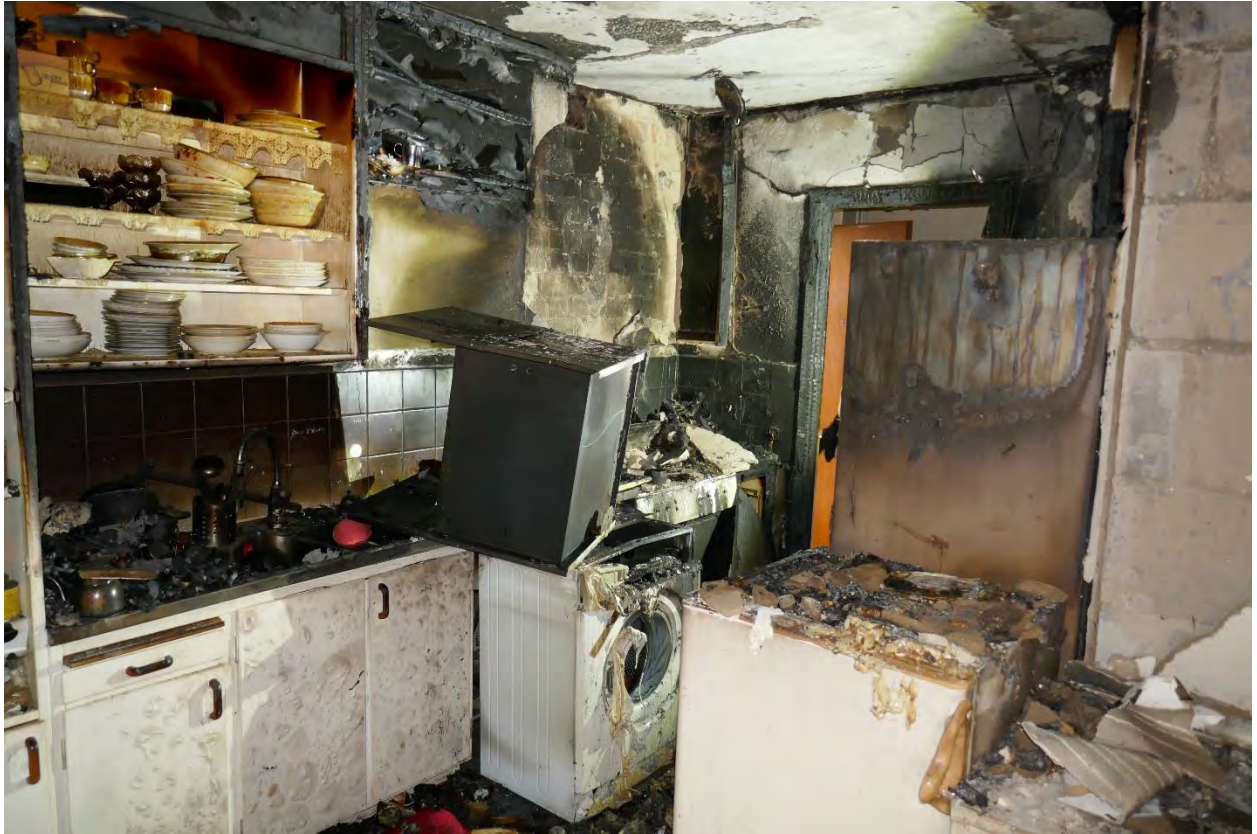
Det blev kraftiga brandskador i köket och rök- och sotskador i resten av lägenheten, foto 1-2. Några personer undersöktes av ambulans i samband med händelsen men inga personer fördes till sjukhus.

Foto 1 visar köket, mot hallen och ytterdörren

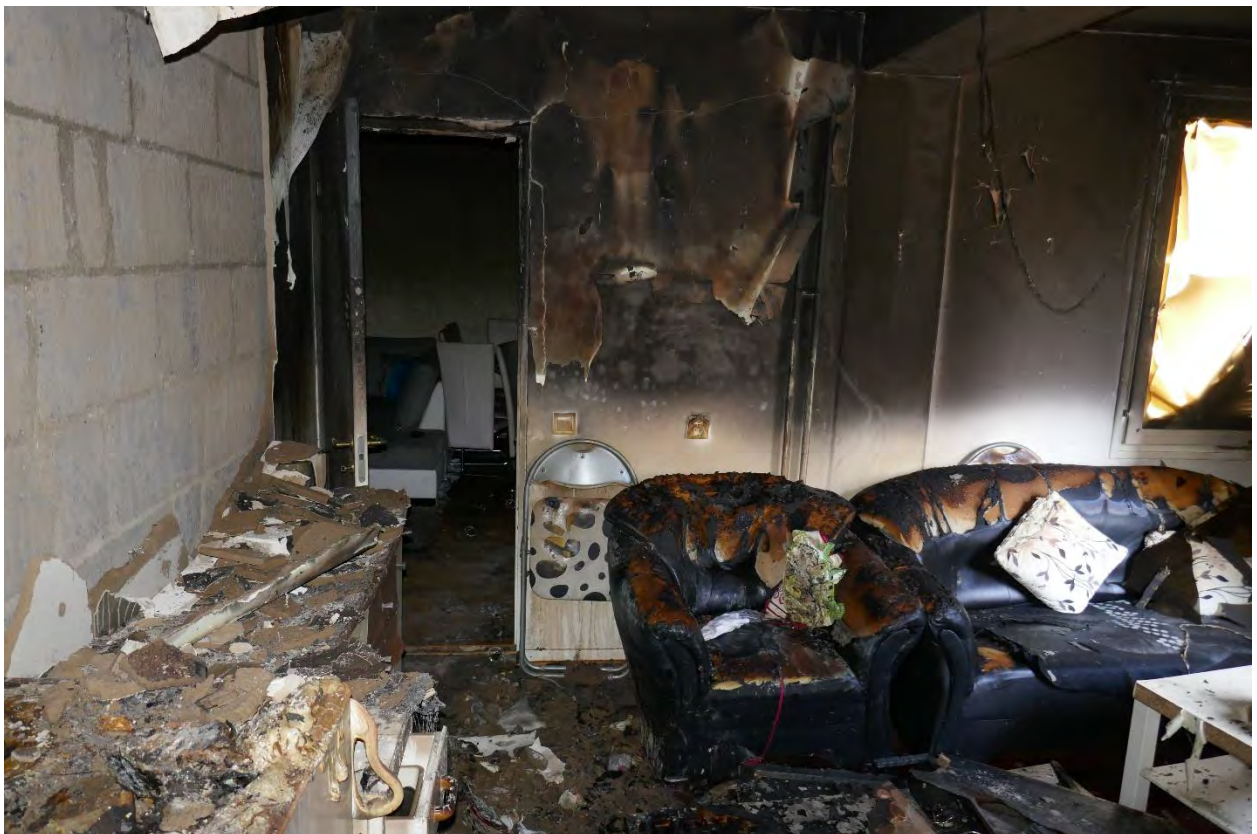
Foto 2 visar köket mot vardagsrummet

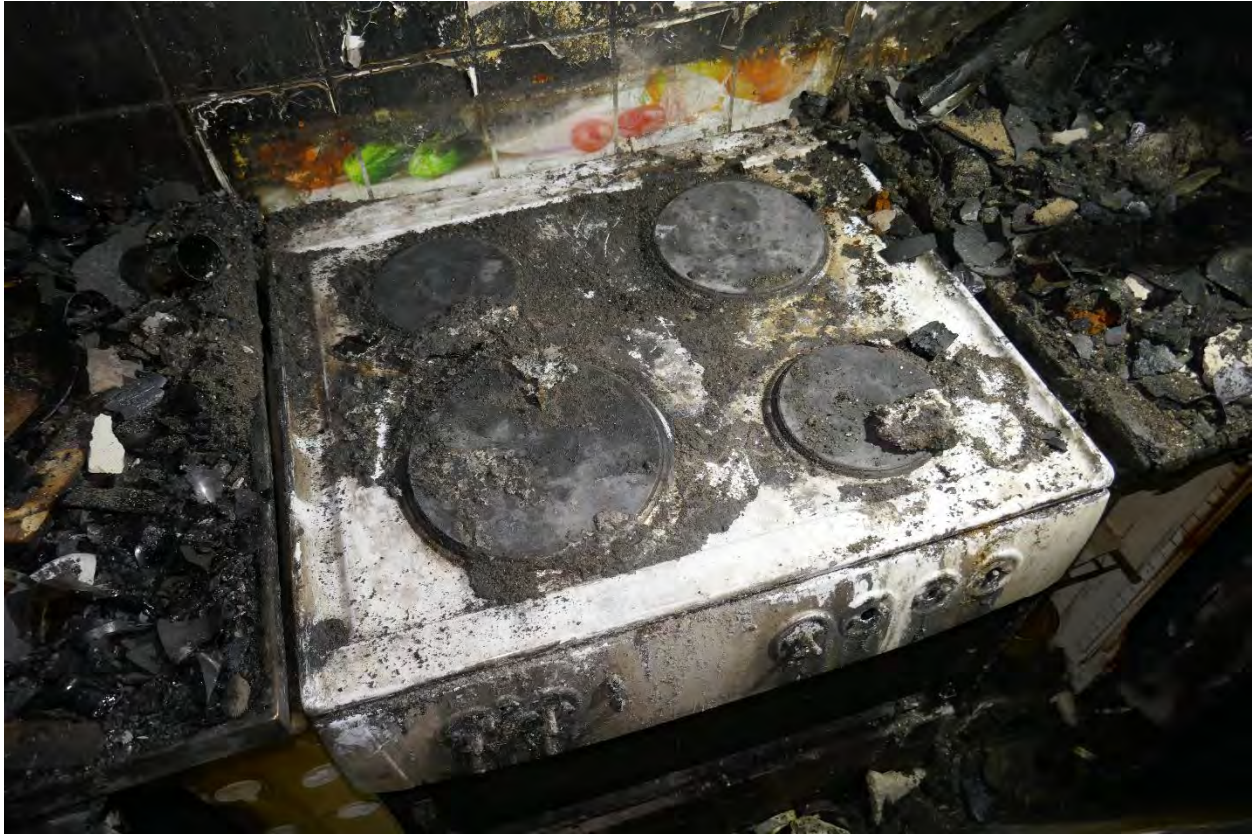
Brandens orsak har inte gått att fastställa. Inga delar av en tekokare hittas i resterna på spisen, foto 3, den kan dock ha flyttats i samband med släckningen. Det går inte heller att fastställa om spisplattorna varit påslagna då fronten på spisen är allvarligt skadad, foto 4.

Foto 3 visar den renborstade spisen

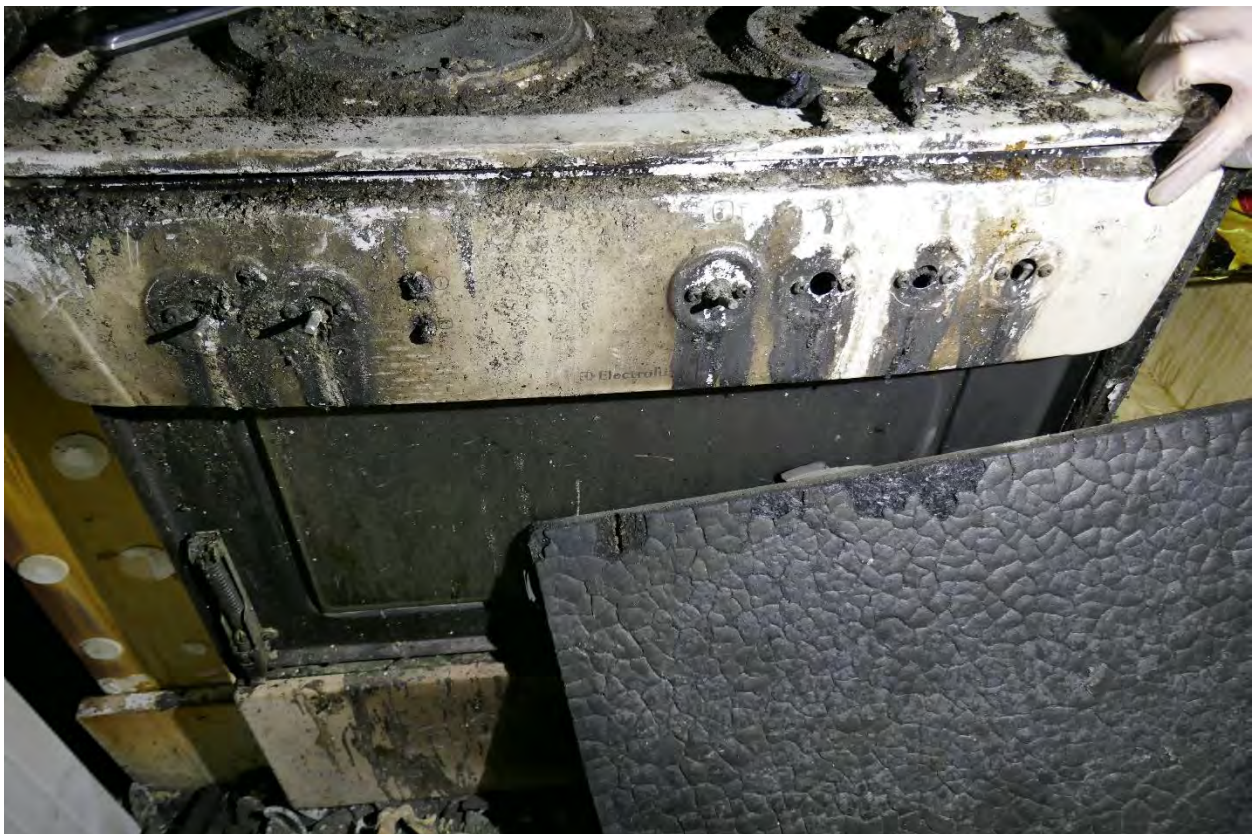
Foto 4 visar spisens front och de förstörda reglagen
