RÄDDNINGSTJÄNSTEN SYD

Förundersökning

**Brand i samlingslokal (festlokal) Industrigatan 20,
Malmö
2017-03-15**

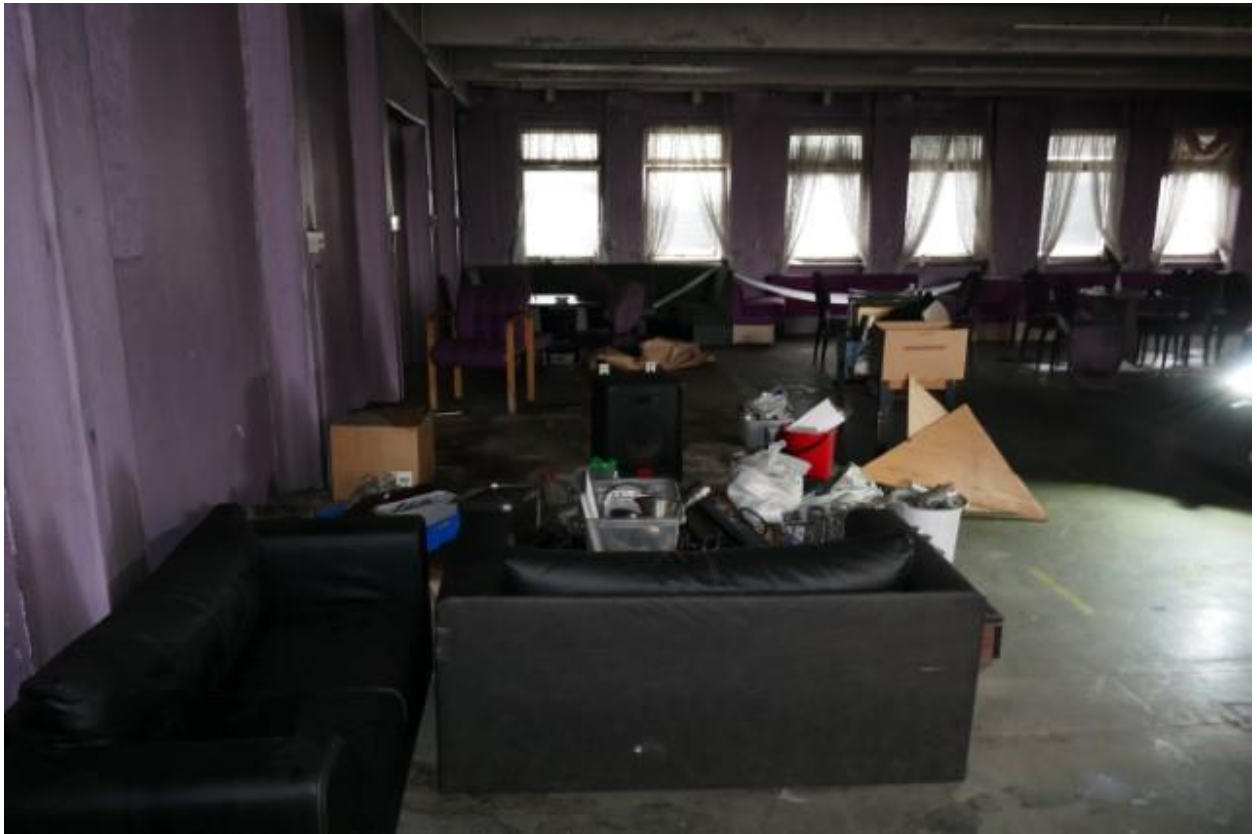
Brand- och rökskador i hela lokalen (foto 1 - 3). Rökspridning till angränsande våningsplan.

Foto 1. Soffor placerade framför scenen.

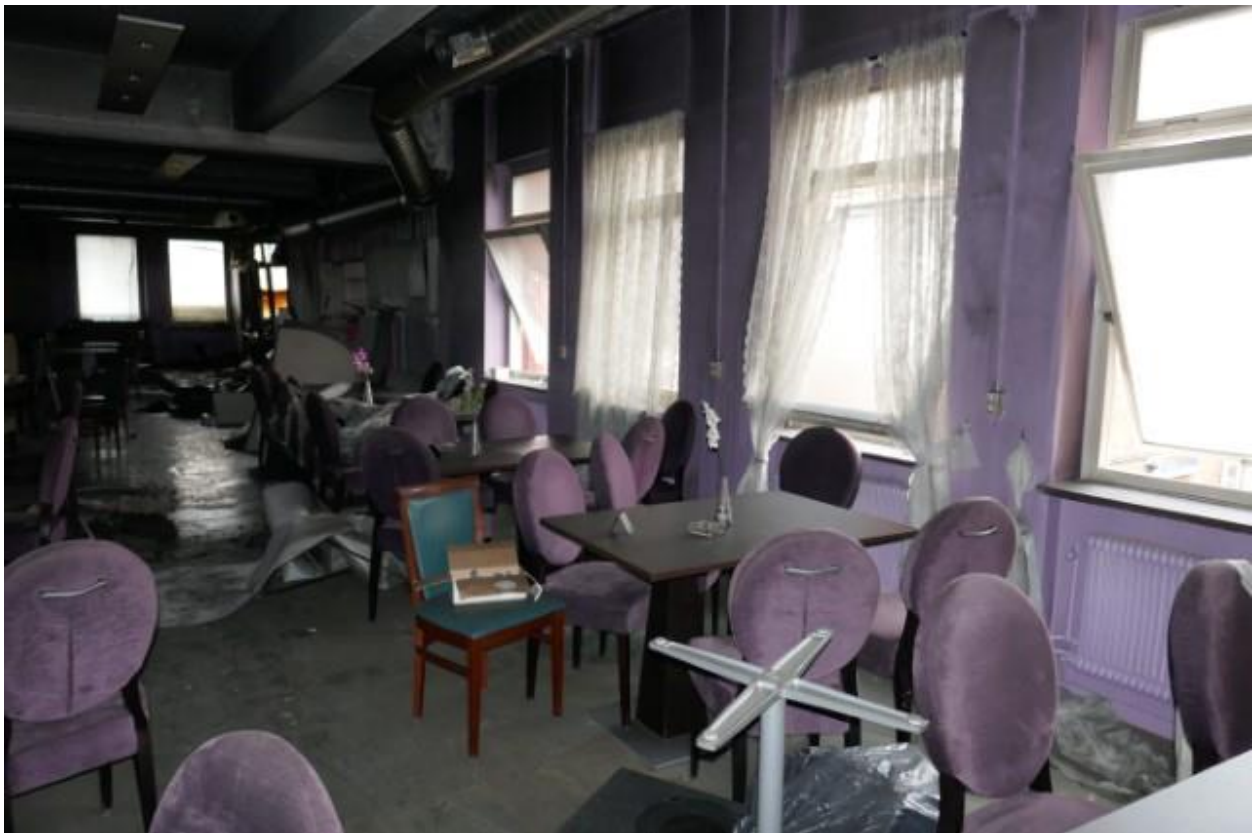
Foto 2. Brand- och rökskador i lokalen.

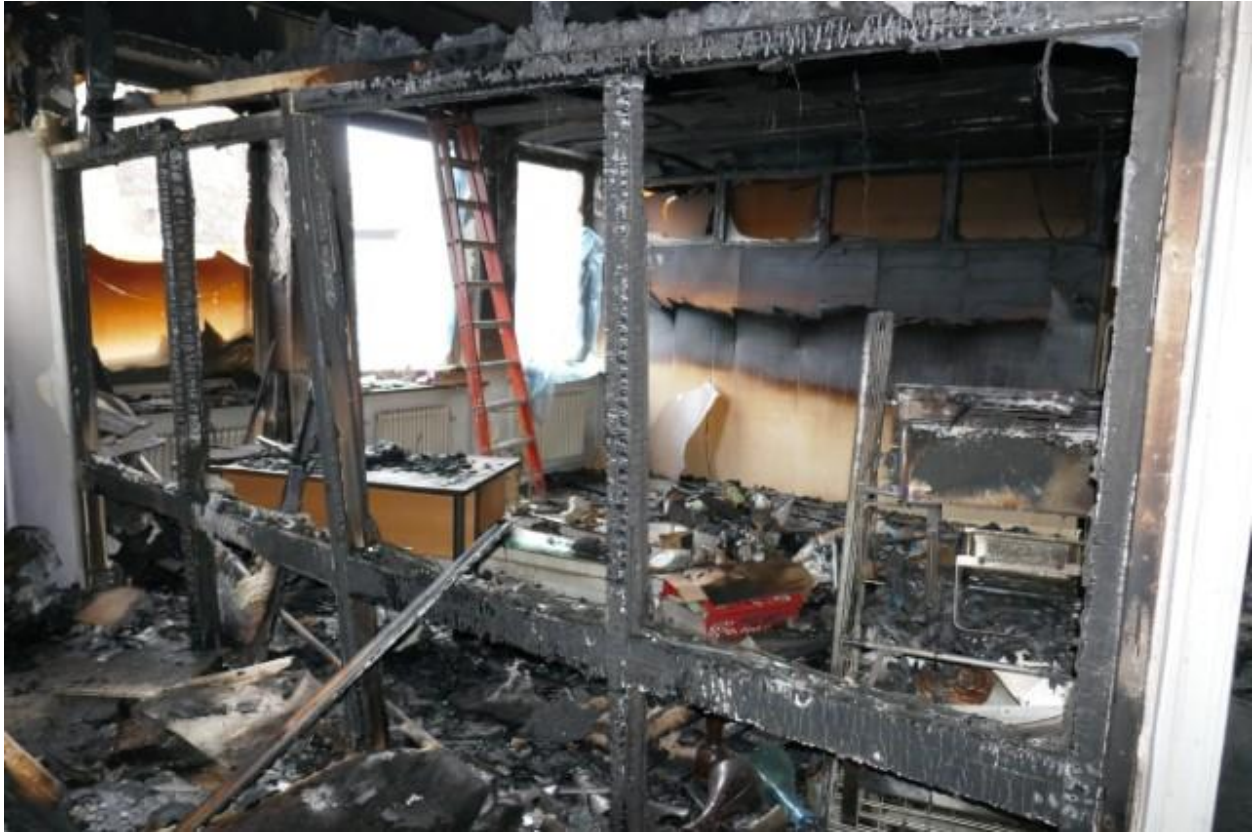
Foto 3. Kraftiga brandskador i förråd med fönster utmed Industrigatan.

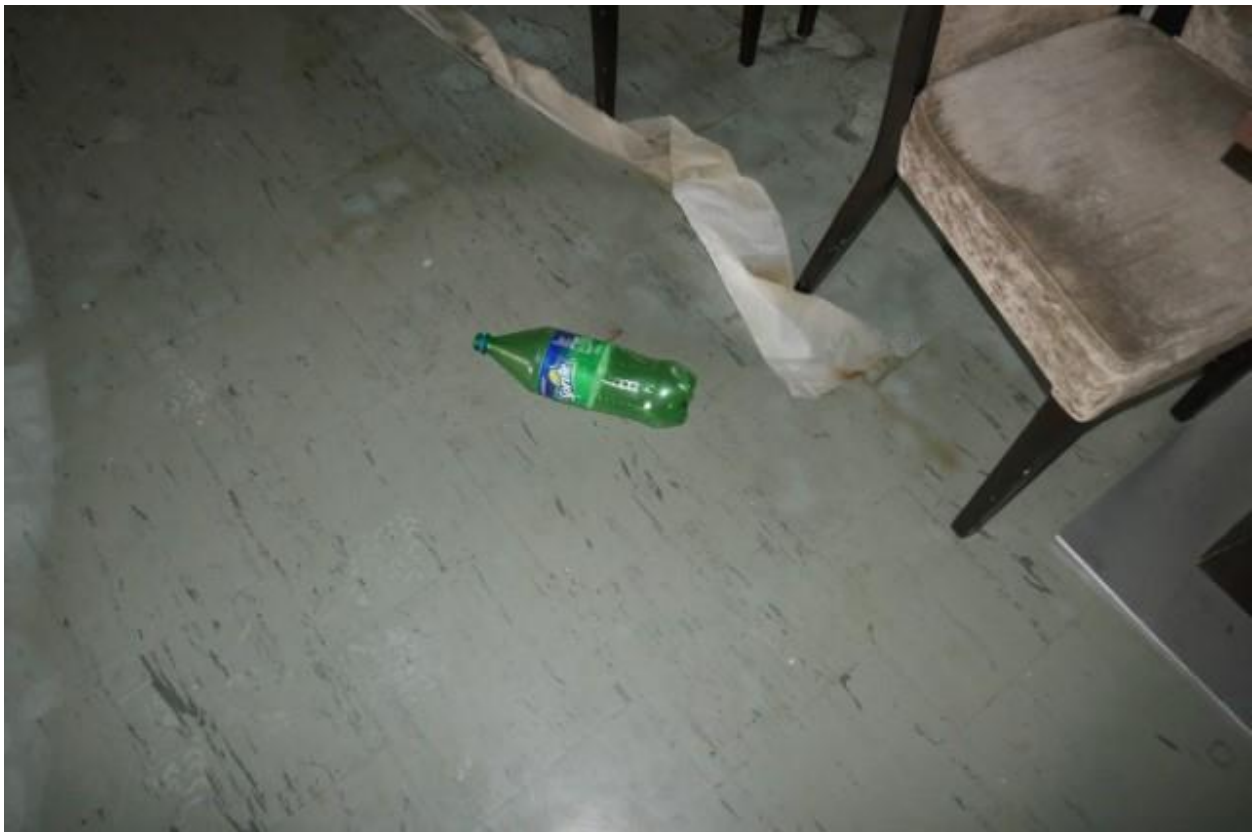
Branden är anlagd med hjälp av brandfarlig vätska. Flertalet petflaskor som luktade brandfarlig vätska hittades i lokalen (foto 4 - 5). Toalettpapper hade rullats ut mellan stolar, bord och soffor. Delar av pappret har brunnit och gjort brännmärke i golvet (foto 6 - 7).

Foto 4. Petflaska liggande på golvet i närheten av utrullat toalettpapper.

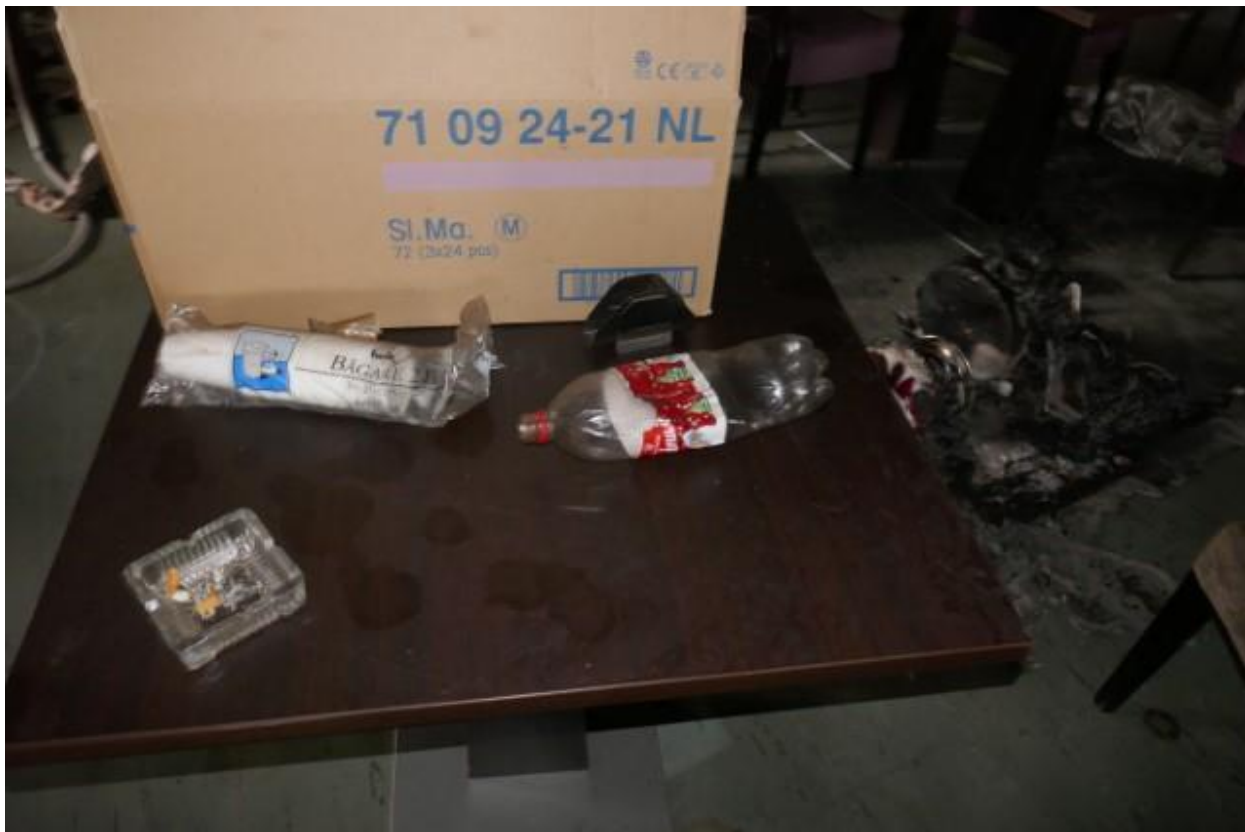
Foto 5. Petflaska som har varit fylld med brandfarlig vätska liggande på ett av borden.

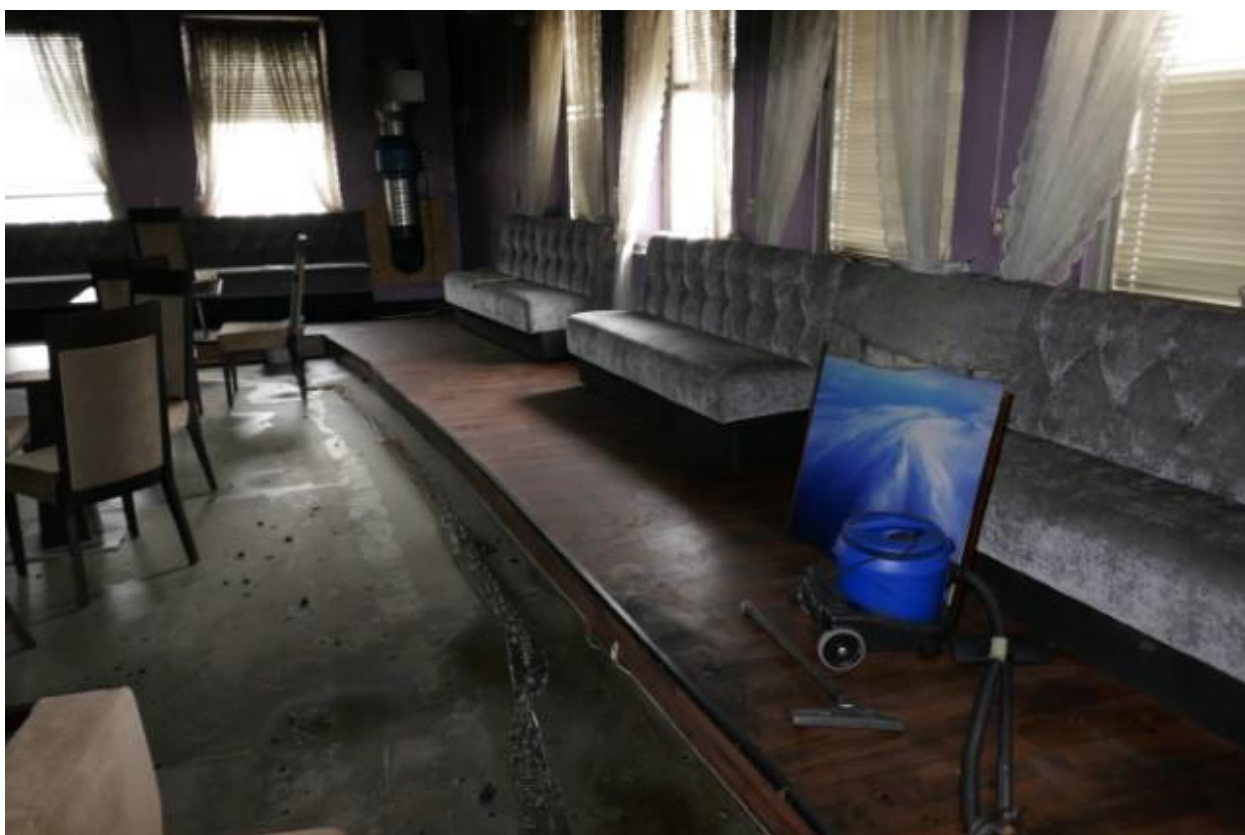
Foto 6. Bränt toalettpapper utrullat på golvet.

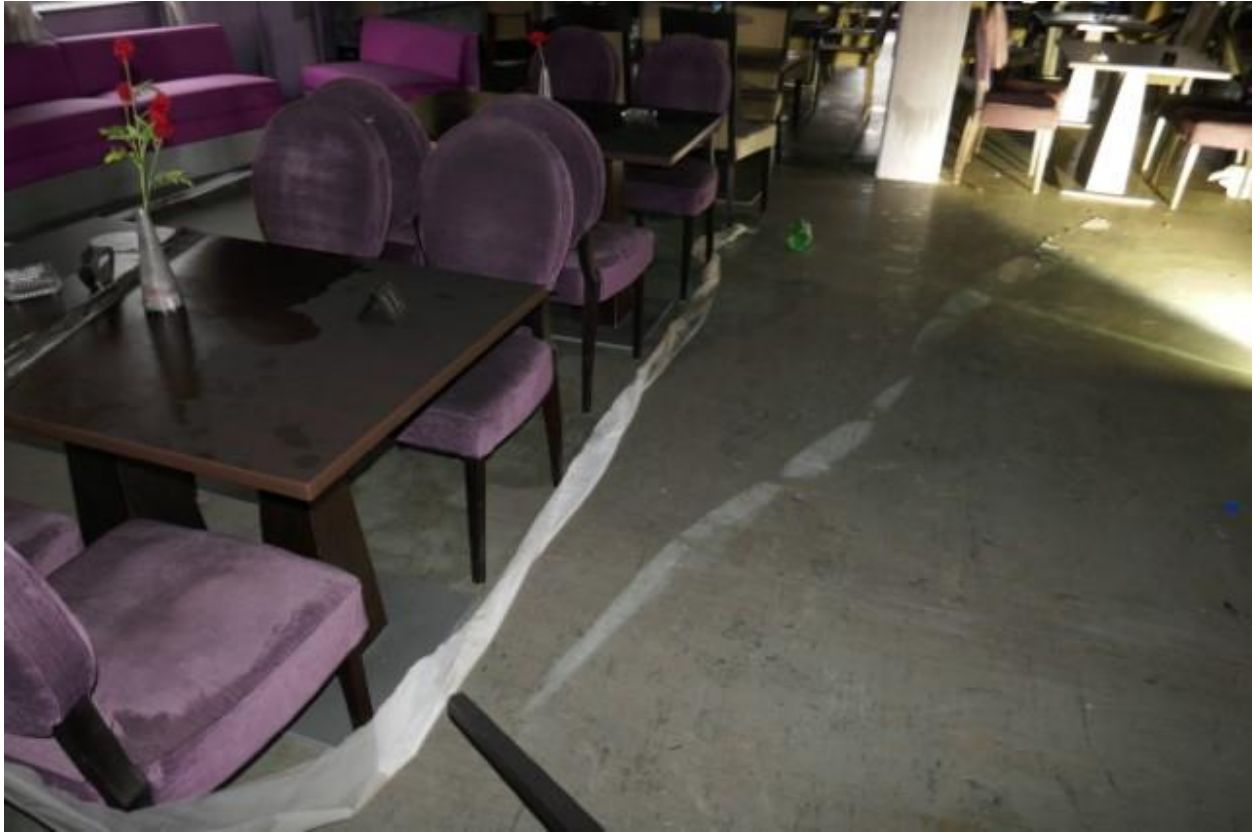
Foto 7. Toalettpapper utrullat mellan stolar och bord.
