RÄDDNINGSTJÄNSTEN SYD

Förundersökning

Brand i imkanal på [REDACTED]

2017-05-07

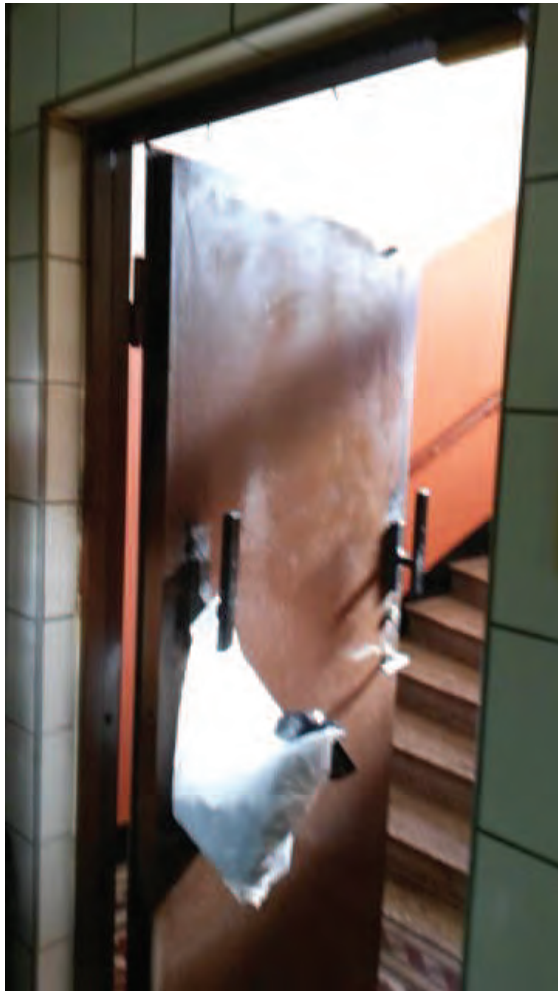
Restaurangen ligger i markplan i ett flerbostadshus. Byggnaden har totalt fem våningar och är uppförd 1929. Fasaden är klädd med tegel. Mellan trapphuset och restaurangen finns en dörr som har brandteknisk klass A60. Dörrstängare saknades och det fanns brytskador på dörren (foto 1 och 2). Släckutrustning saknades vid entrén till restaurangen och i köket (foto 3).

Foto 1. Dörren mellan restaurangen och trapphuset.

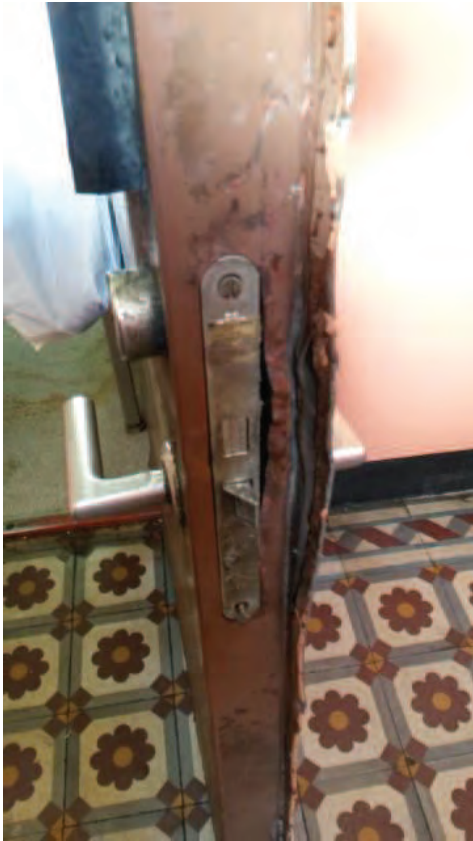
Foto 2. Dörren mellan restaurangen och trapphuset hade brytskador vilket innebär att dörren troligen är otät.

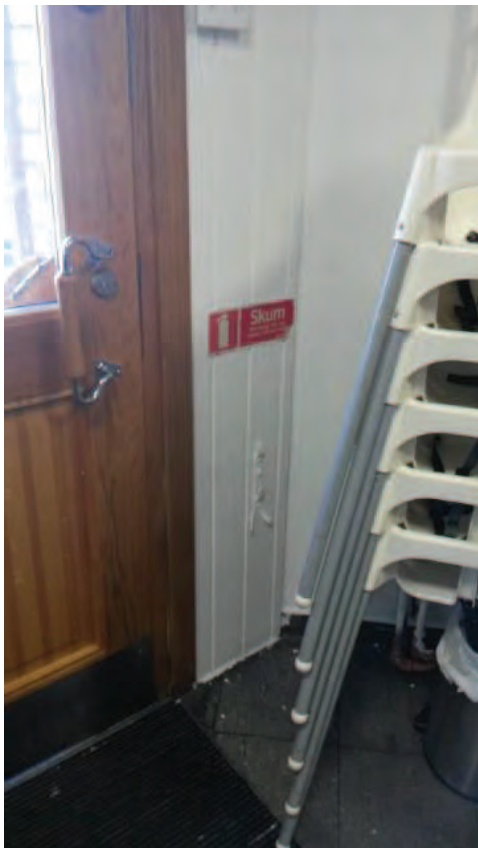
Foto 3. Handbrandsläckare saknades vid entrén till restaurangen.

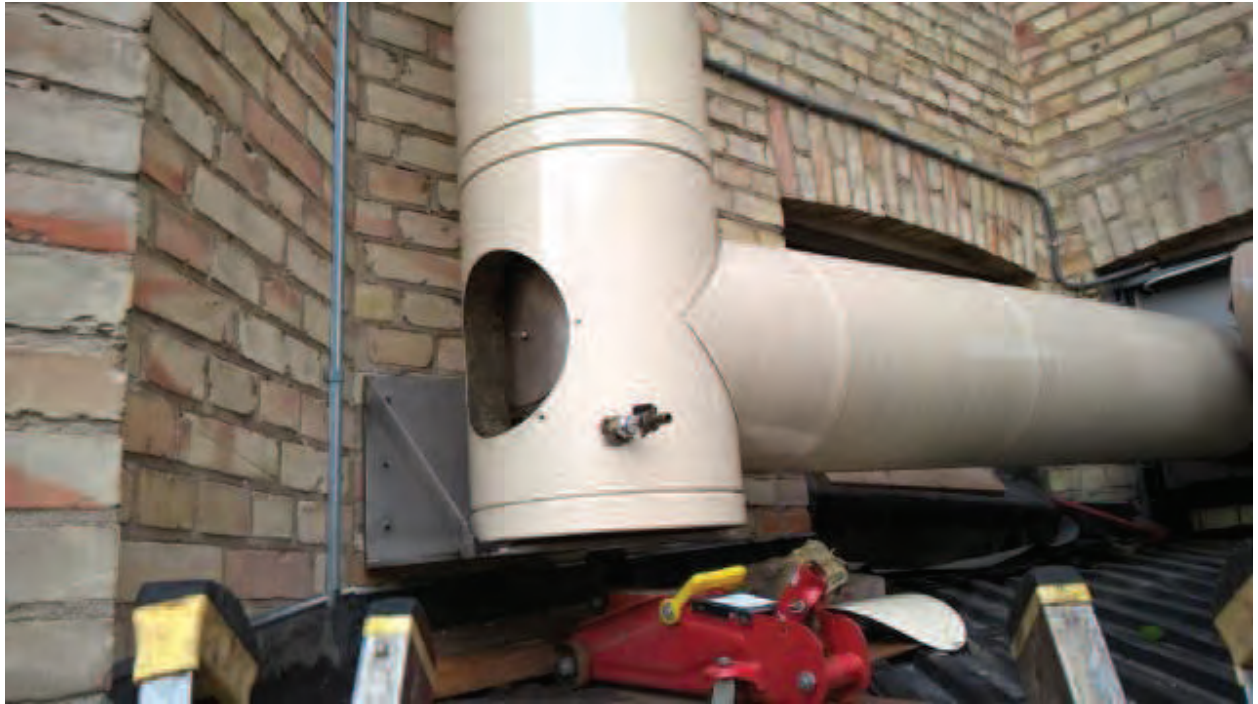
Sot- och brandskador i rökkanalen på skorstenen (foto 4 och 5).

Trolig orsak till kraftig rökutveckling i skorstenen är att sot och fett har antänts i rökkanalen.

Foto 4. Inspektionsluckan i den nedre delen av röckkanalen.

Sotning/rengöring av rökkanal och kolgrill (foto 6) behöver genomföras av auktoriserad firma. Ventilationsflödet i restaurangen behöver kontrolleras av fastighetsägaren MKB.

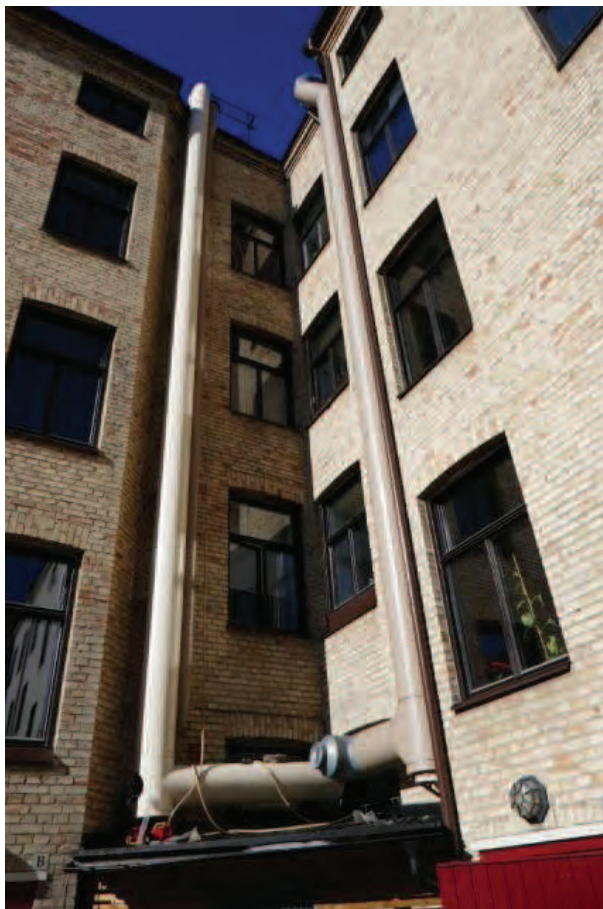
Foto 5. Röckkanalen löper längs fasaden på innergården.

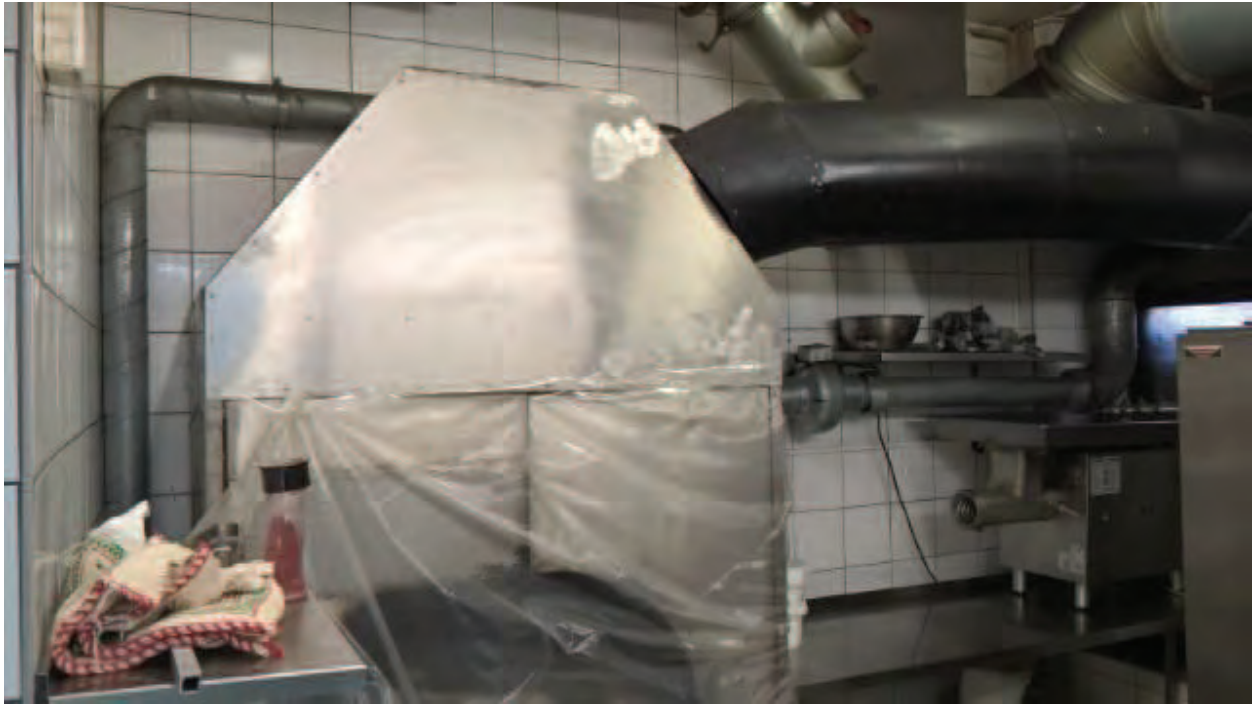
Foto 6. Kolgrillen i köket.
