## Förundersökning

**Brand i källare Bokgatan 26 Malmö  
2017-05-22**

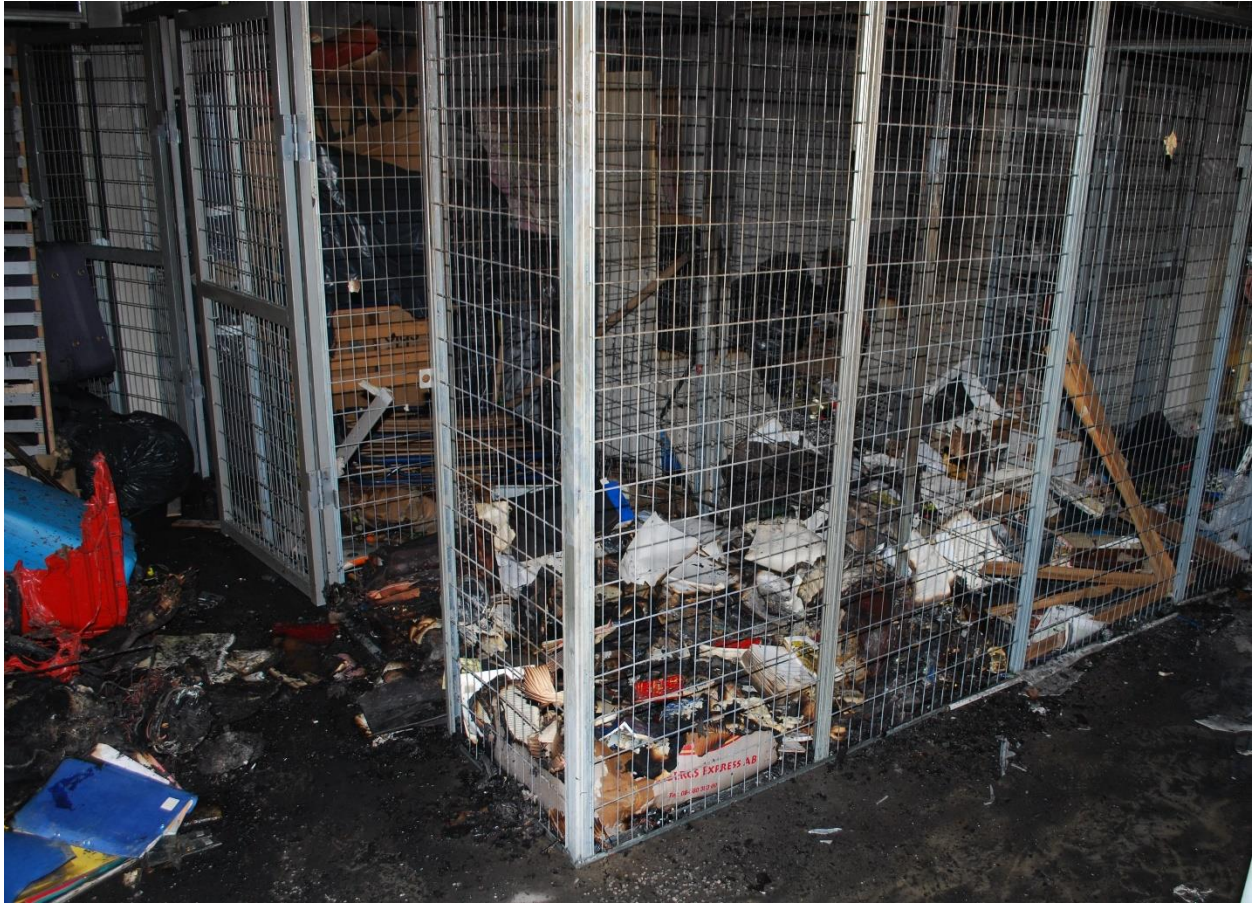
Väggar och tak i källaren fick brandskador samt flera förråd (foto 1). Närliggande källarutrymme fick rökskador.

Orsaken till branden har inte gått att fastställa men troligen har branden startats genom att lättantändligt materiel i ett förråd antänts. Antingen genom att branden anlagts eller genom oaktsamhet, tex av en cigarettfimp som inte släckts tillräckligt.

Foto nr 1, källarförråd där det brann.

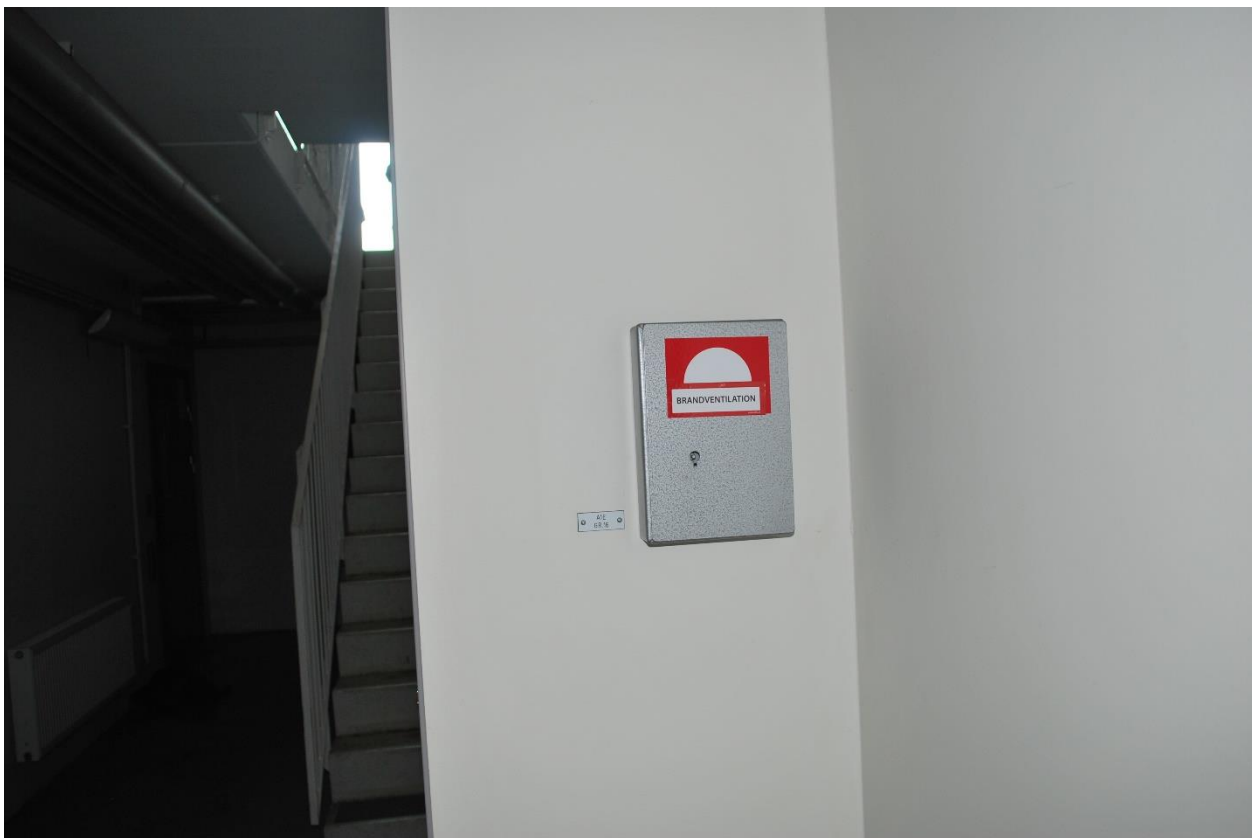
Insatspersonalen kunde inte brandgasventilera källaren så som det är avsett i denna byggnad. Detta berodde till största delen på att styrningarna till brandgasfläktarna delvis var dolda (foto 2 och 3) och svåra att hitta. Men en ytterligare försvårande omständighet är att det fanns reglage som satt i samma utrymme som de ska brandventilera.

Foto nr 2. Manöverdon till brandventilation av källaren, dold i nisch.

- En tillsyn enligt LSO bör genomföras med bl a fokus på knapp/aktivering osv samt tätningar.
- Räddningstjänsten Syds delger erfarenheterna från aktuell brand till insatspersonal.
- Räddningstjänsten Syds processägare HP2 eller delprocessägare ”yttrande” i sina informationsträffar med brandkonsulter delger erfarenheterna från aktuell brand.
- Fastighetsägaren tätar de genomföringar som går via de olika källardelarna, i enlighet med det remissvar som räddningstjänsten syd lämnat stadsbyggnadskontoret i samband med bygglovsansökan. Tätningar mellan de olika källardelarna kan undvika att brandrök sprids i hela källaren.

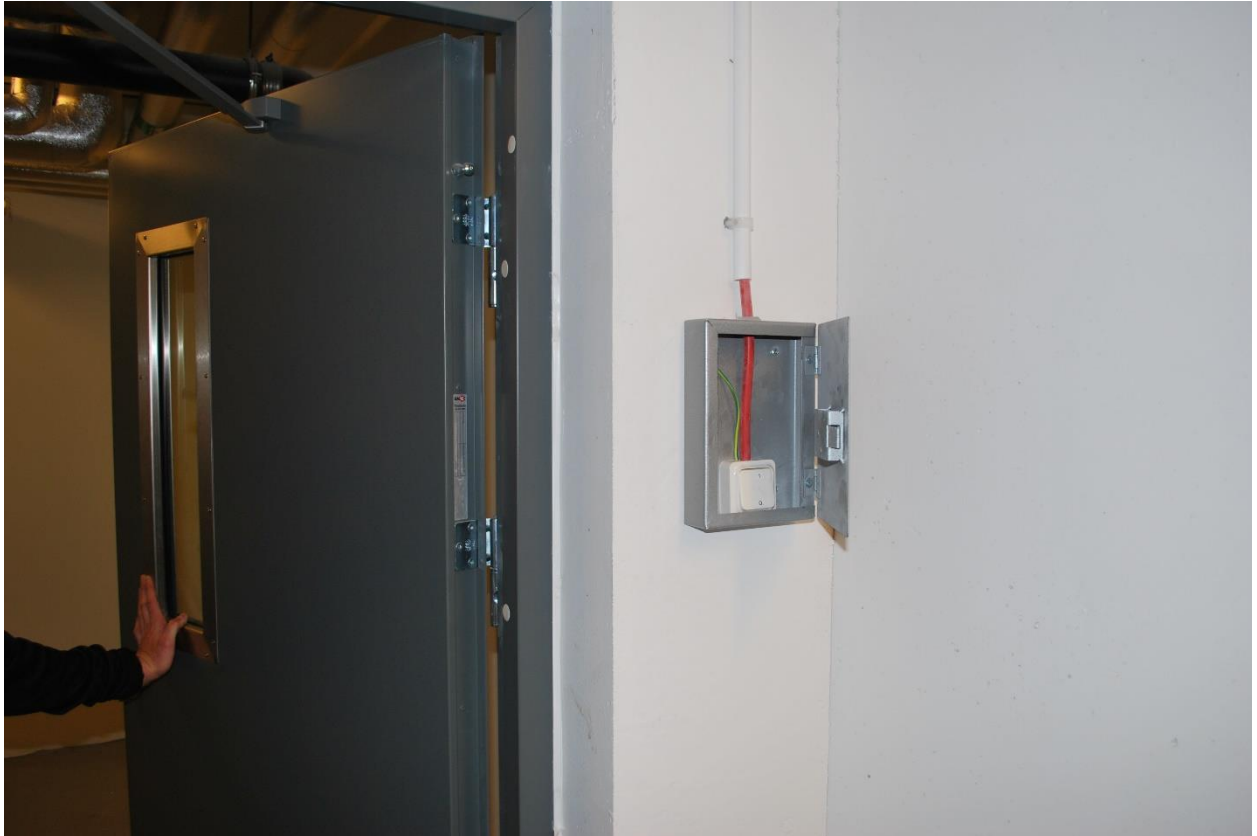
Foto nr 3. Manöverdon nr två till brandventilation källare.
