## **Förundersökning**

**Brand i byggnad på Lindängsbadet, Koralgatan 51,  
Malmö  
2017-04-01**

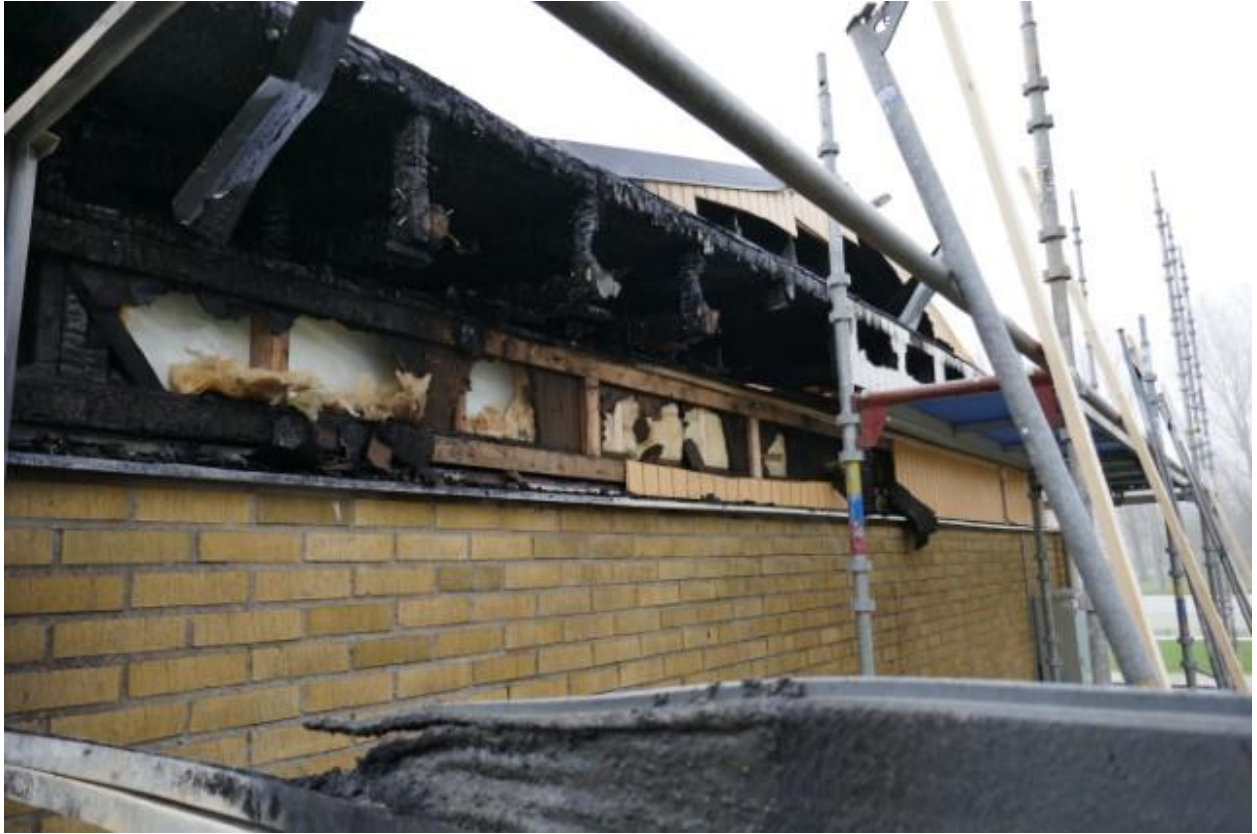
Byggnaden fick stora brandskador i takfoten och i takkonstruktionen samt i duschutrymmen cirka 15 - 20 meter in i byggnaden (foto 1 - 5). Plank nära byggnaden fick brandskador (foto 6). Övriga utrymmen fick rök- och sotskador.

Foto 1. Brandskador i takfoten längs den södra gaveln.

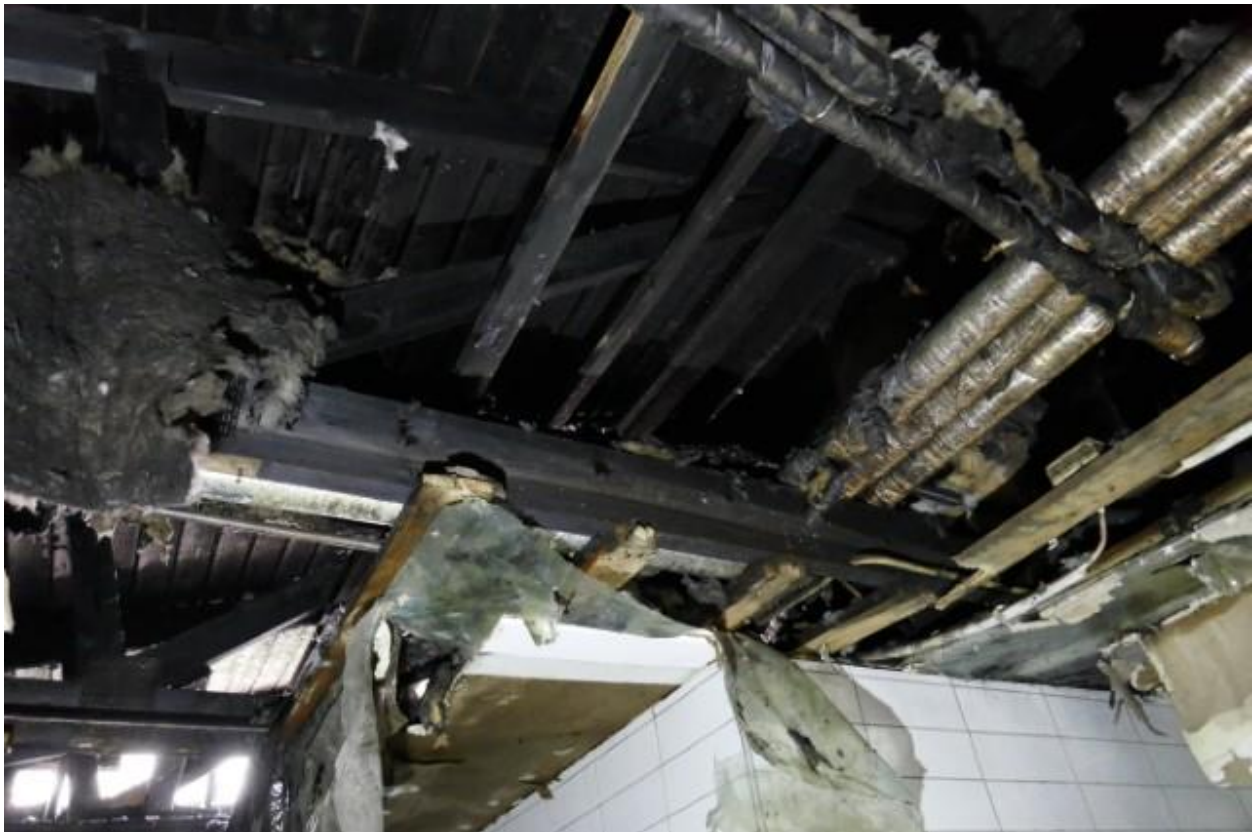
Foto 2. Brandskador i takkonstruktionen ovanför duschutrymme.

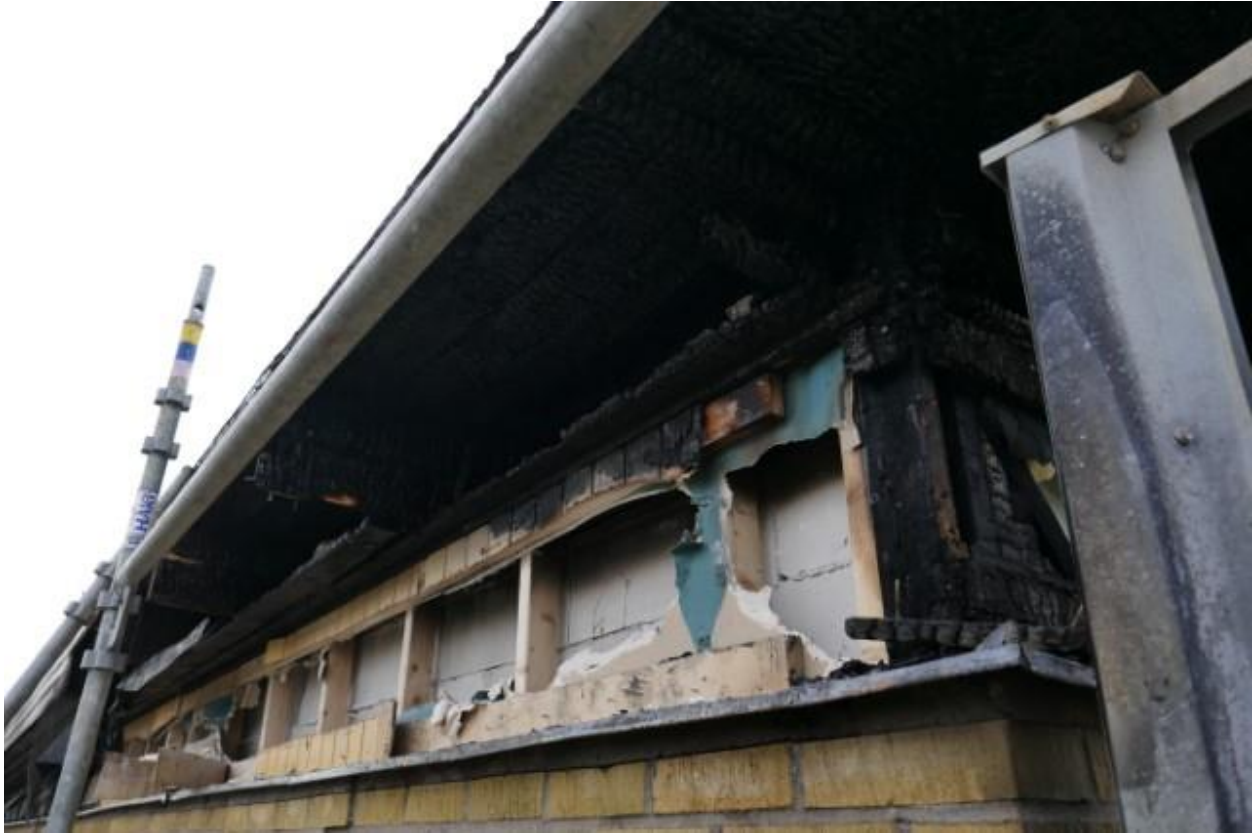
Foto 3. Brandskador i takfoten på den södra gaveln.

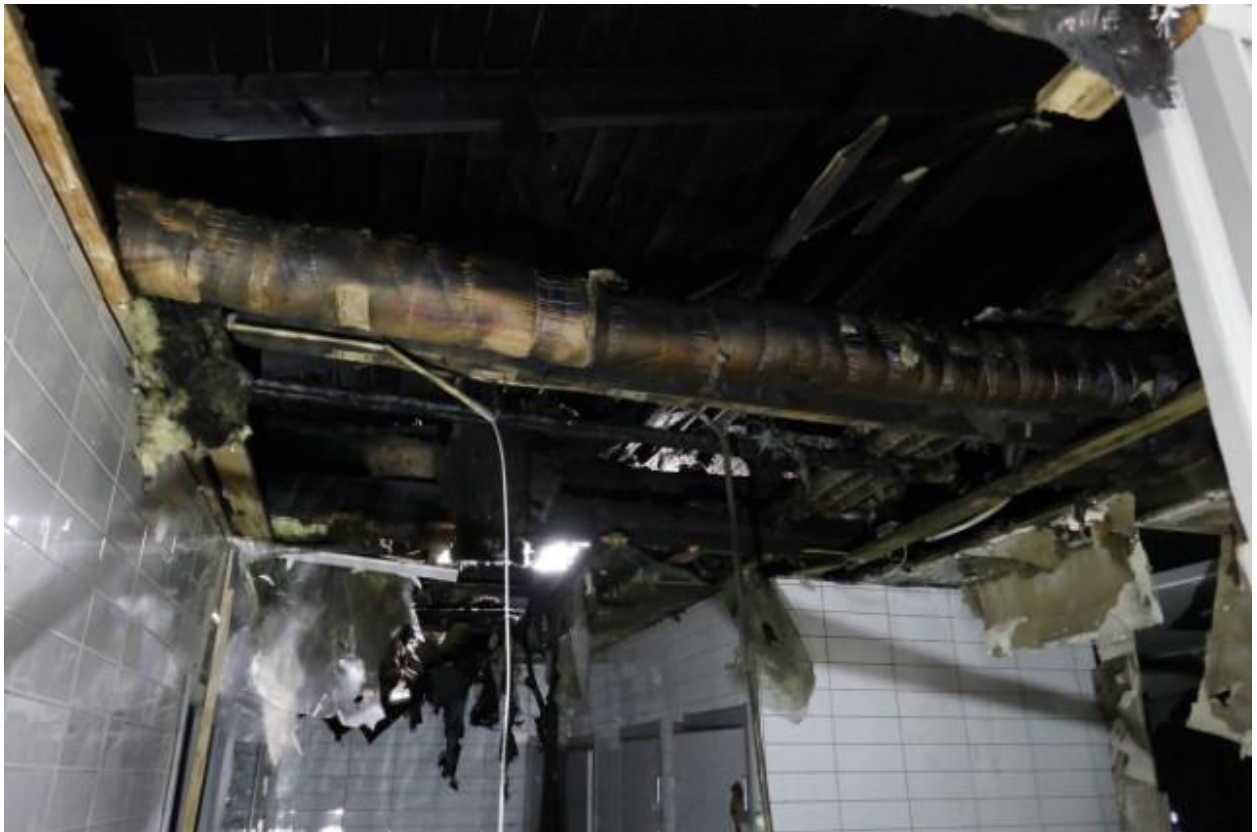
Foto 4. Brandskador i duschutrymme.

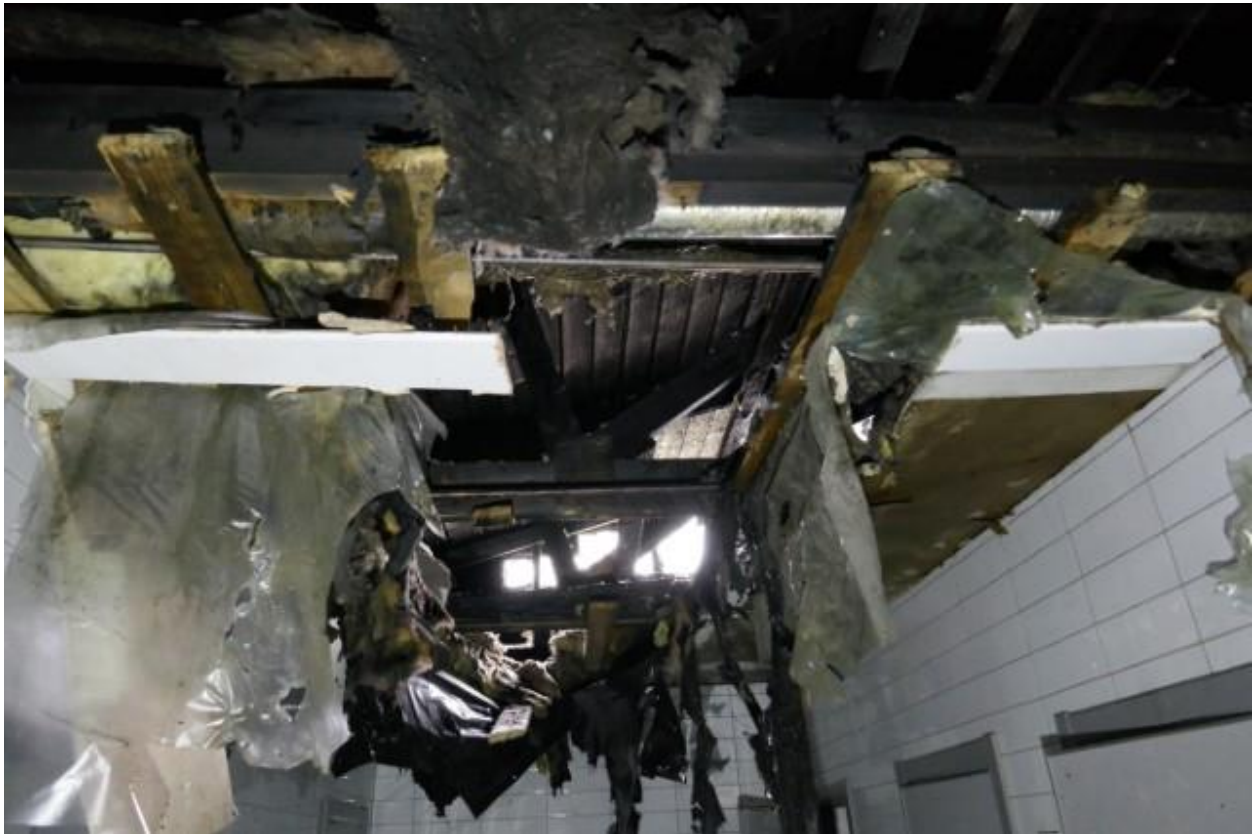
Foto 5. Brandskador i duschutrymme.

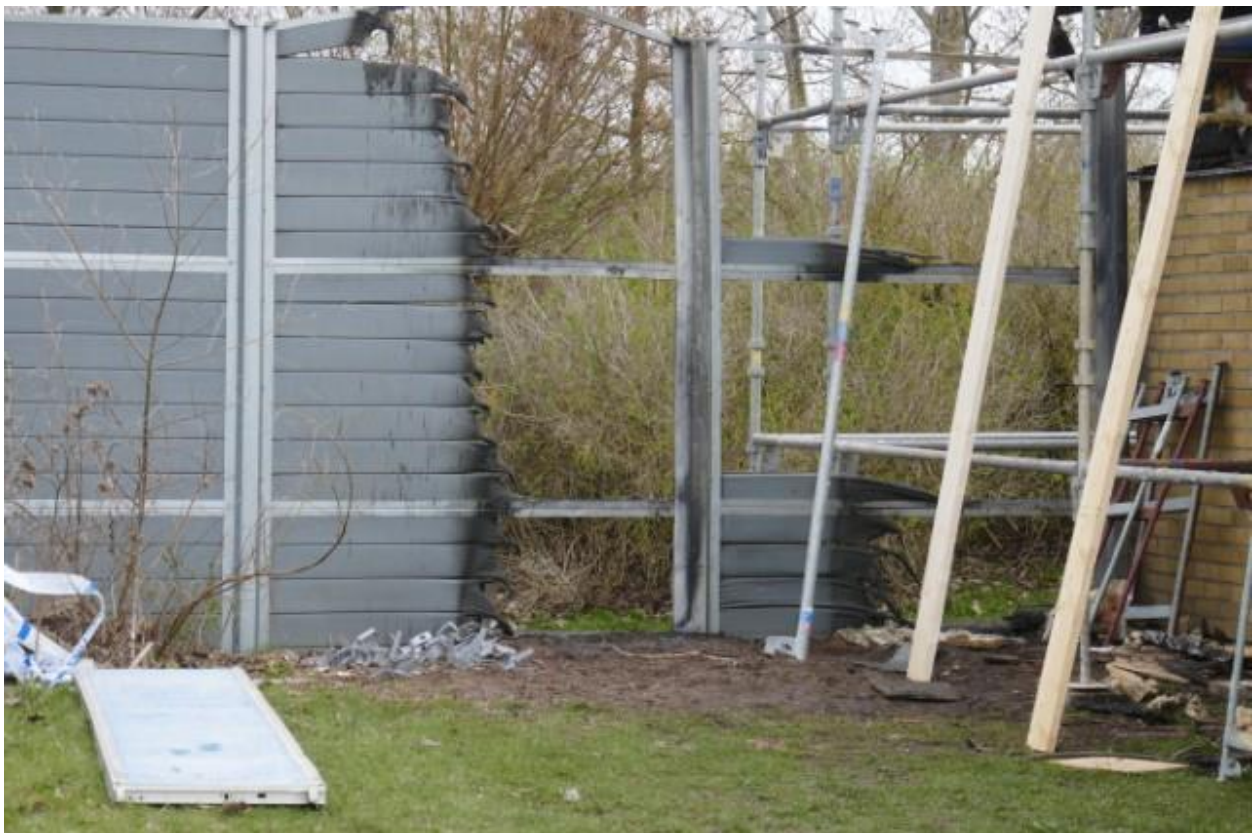
Branden är troligen anlagd. Branden har startat vid planket och sedan spridit sig till byggnaden. Planket är av svårantändligt kompositmaterial. För att planket ska kunna antändas krävs det någon form av accelerator t.ex. brandfarlig vätska. Det har brunnit tidigare vid samma plats, då var planket av impregnerat trä.

Foto 6. Brandskador på plank placerat nära byggnaden.
