RÄDDNINGSTJÄNSTEN SYD

Förundersökning

**Brand i skola, Lindängsplan 2, Malmö
2017-04-08**

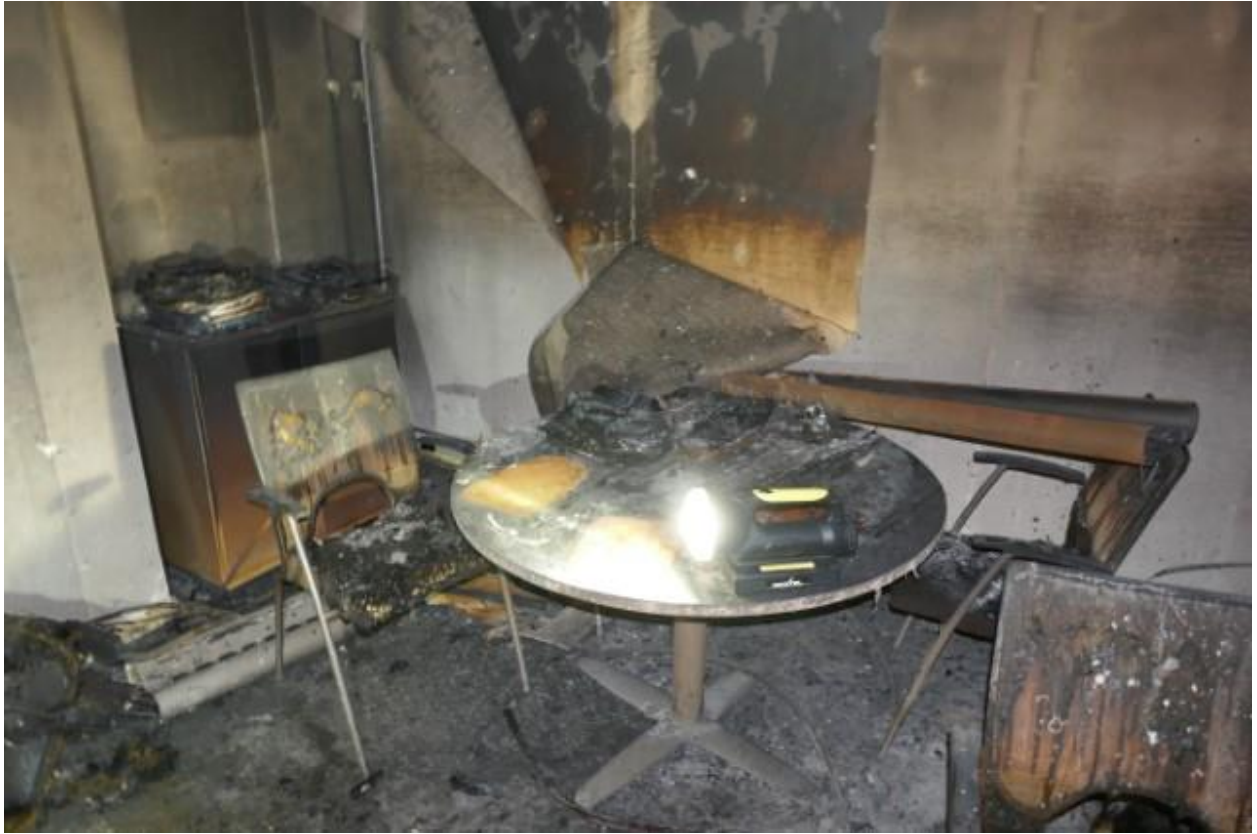
Rummet (rektorsexpeditionen) fick stora brandskador (foto 1 och 2). Intilliggande rum fick skador i taket (foto 3). Fasaden ovanför fönstret fick skador på plåt samt sotskador (foto 4).

Branden är anlagd. Fönster har krossats med hjälp av stenar, därefter har personen/personerna kastat in någon form av brinnande material in i rummet. Möbler, papper och annat brännbart material har sedan antänts inne i rummet.

Foto 1. Brandskador på inredning och väggar i det drabbade rummet.

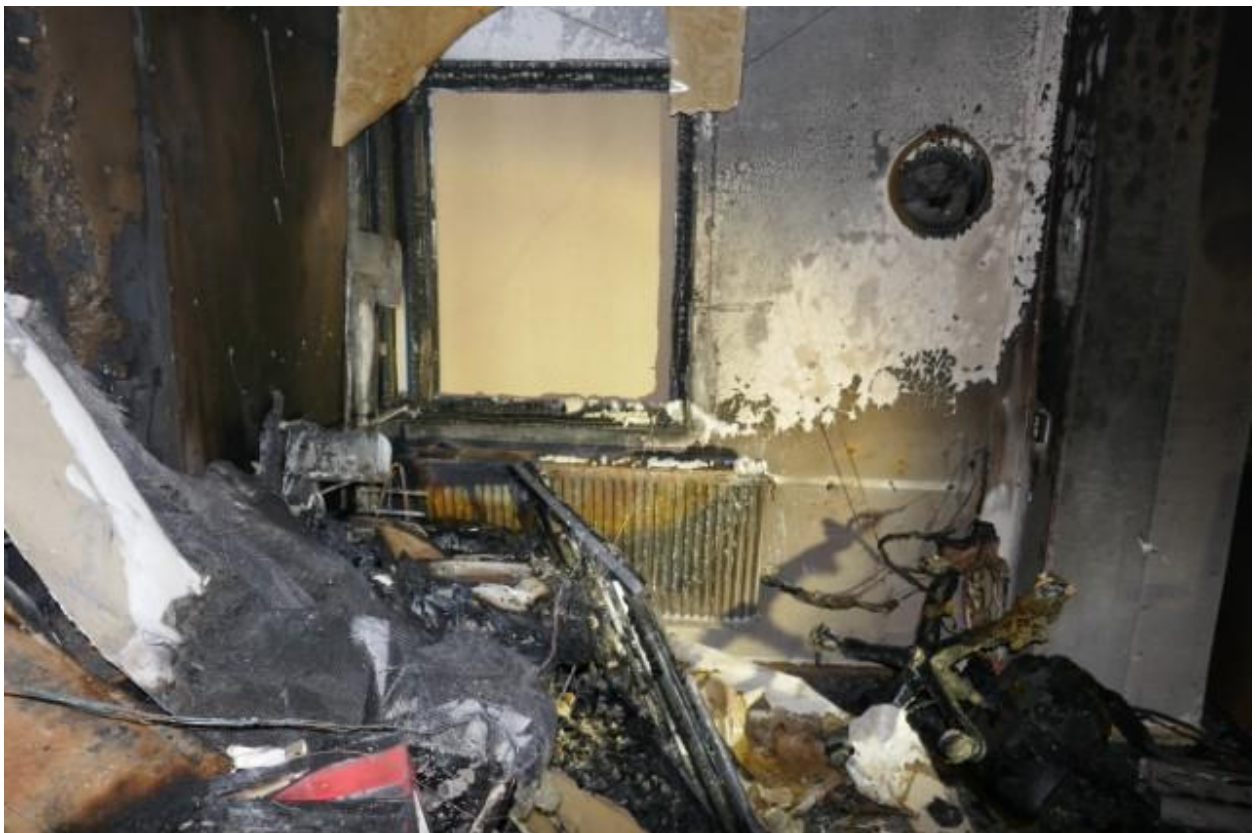
Foto 2. Det krossade fönstret inifrån rektorsexpeditionen. Fönstret är förspikat med en spånskiva.

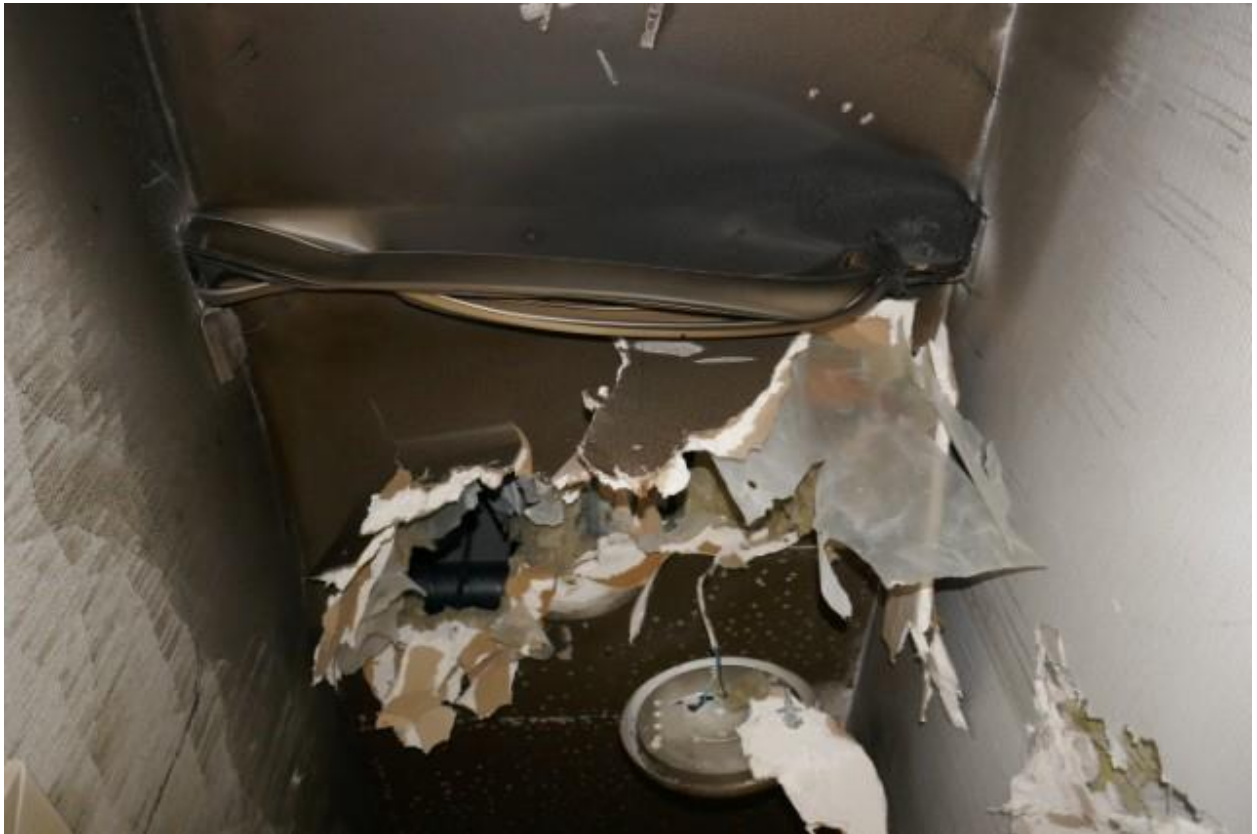
Foto 3. Skador i taket i rummet bredvid rektorsexpeditionen. Skadorna är delvis orsakade av räddningstjänsten.

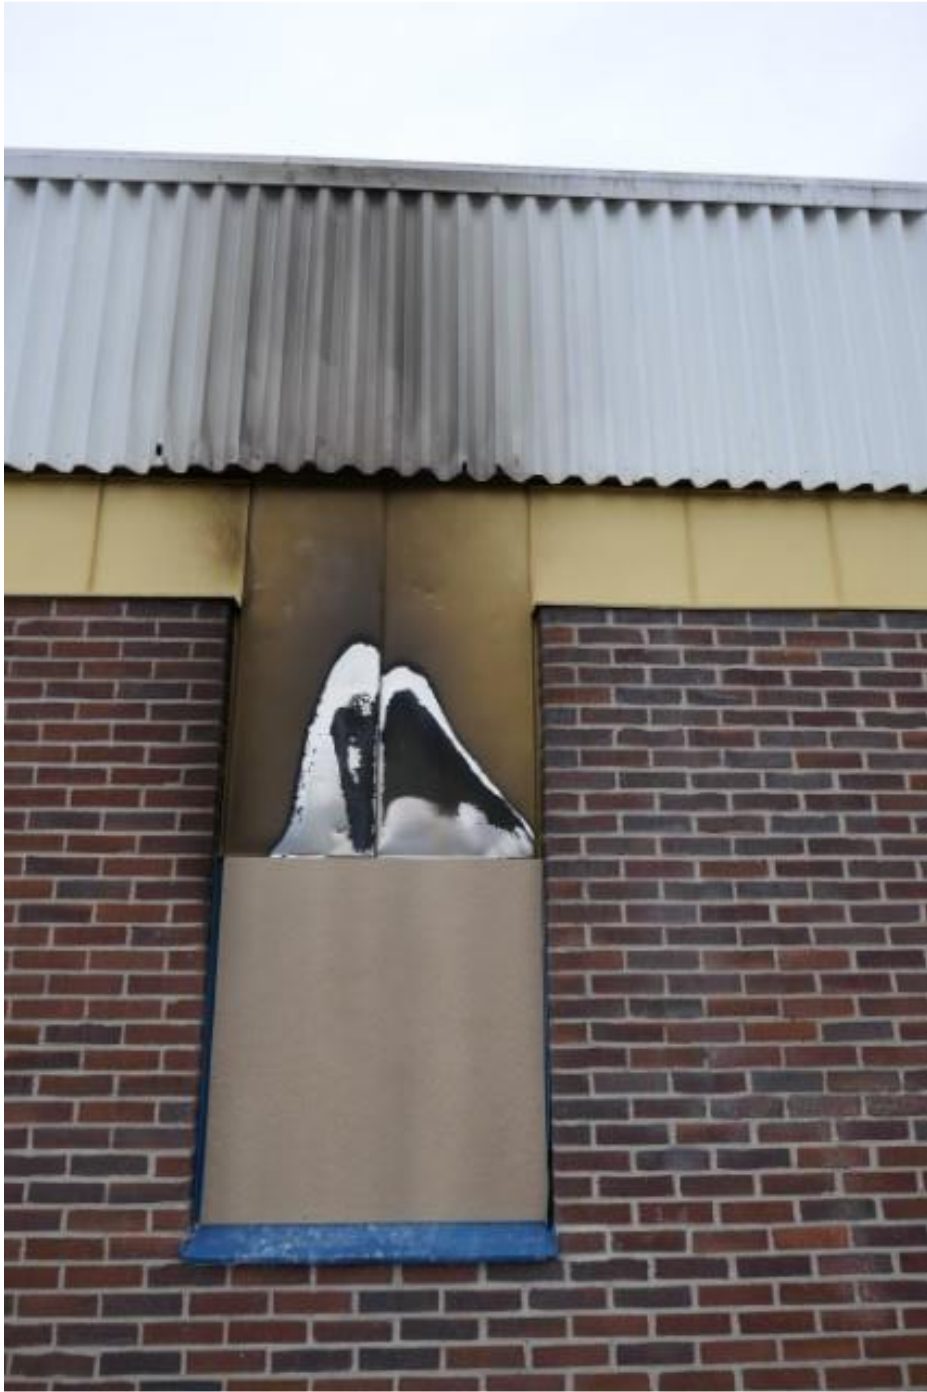
Foto 4. Sotskador på fasaden utanför det krossade fönstret.
