Förundersökning

**Brand i lägenhet,
2017- 01-20**

Malmö

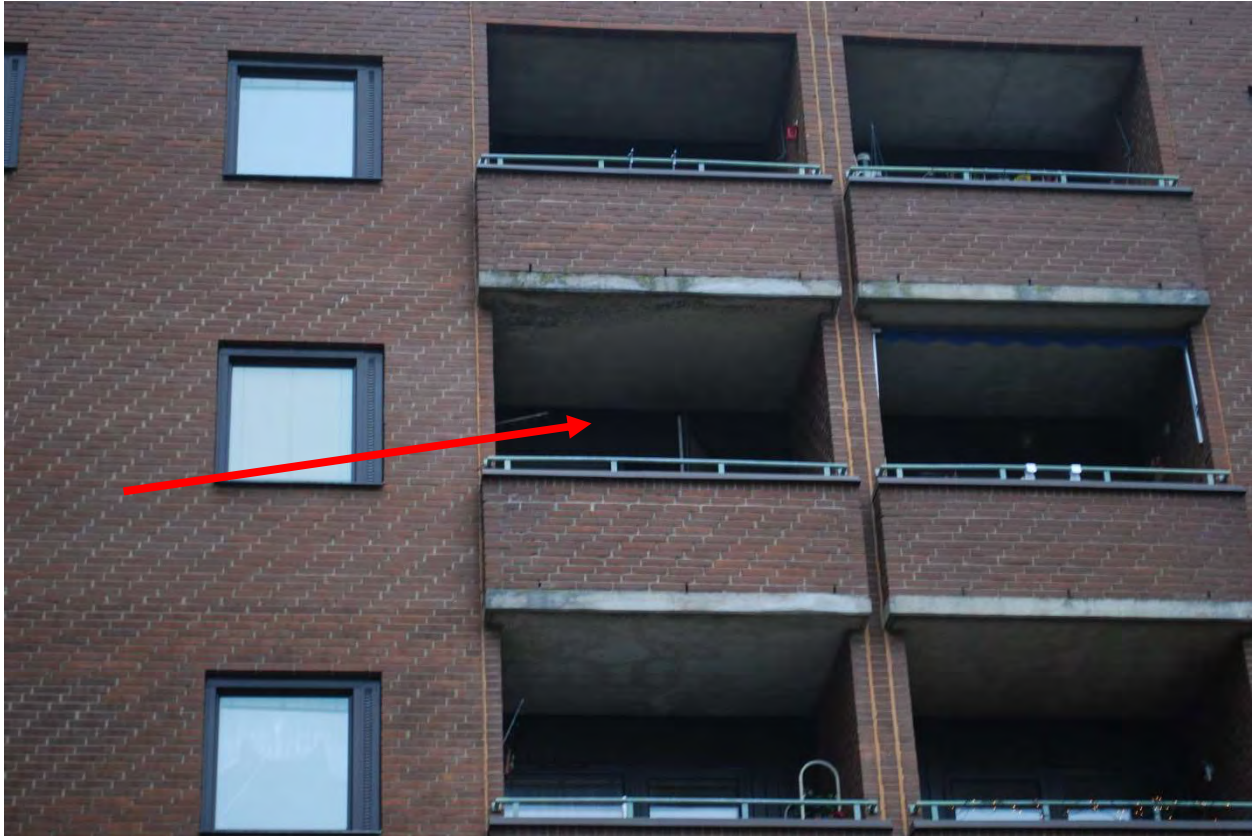
Byggnaden byggdes 1979 i sex våningar. Byggnadsmaterialet i bjälklag och lägenhetsavskiljande väggar är betong med tegel i fasaden (bild 1).

Bild 1. Tegel i fasaden och vid balkongerna, den drabbade lägenhetens balkong är vid pilen.

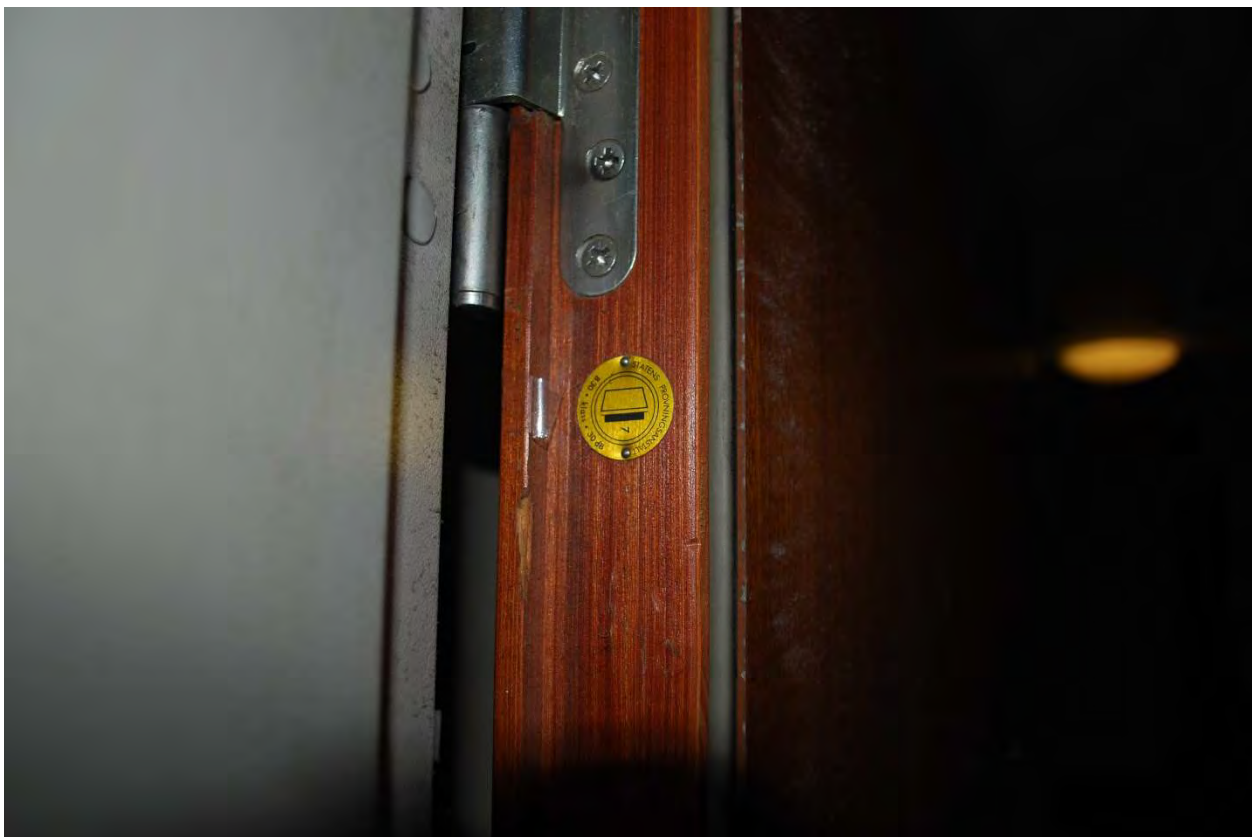
Lägenhetsdörren är i brandteknisk klass B30 (bild 2).

Bild 2. Klassning på lägenhetsdörren är B30

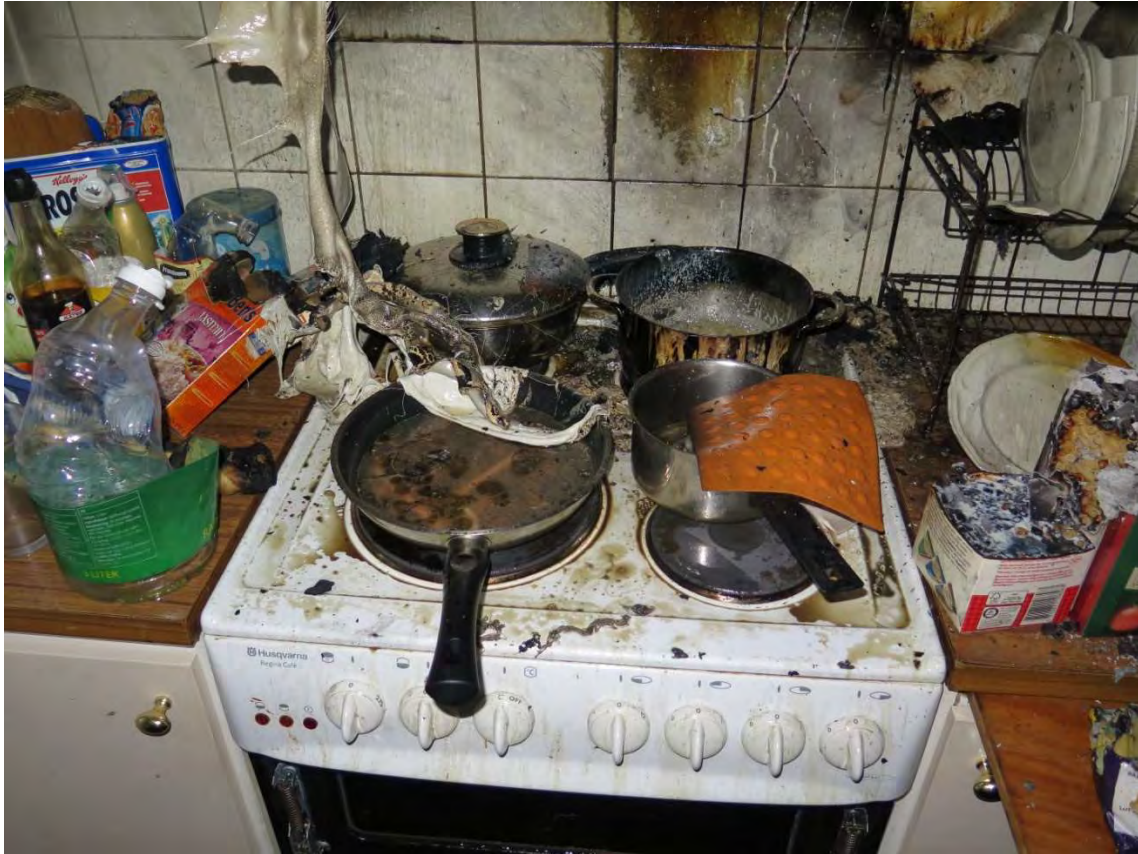
Vid räddningstjänstens framkomst mötte de uppringaren som meddelade att det inte fanns någon person kvar i lägenheten. Rökdykarna gick upp i lägenheten och kunde konstatera att branden på spisen hade självlocknat efter det att personerna i lägenheten hade gjort ett släckförsök med vatten i en kastrull med olja (bild 3). Rökdykarna demonterade hela fläktskåpet och mätte temperaturen för att säkerställa att det inte var någon spridningsrisk av branden (bild 4). Rökdykarna ventilerade lägenheten på rök med hjälp utav räddningstjänstens fläktar.

Person hade troligen glömt/somnat då personen skulle fritera mat i en kastrull med matolja.

Bild 3. Brand på spisen.

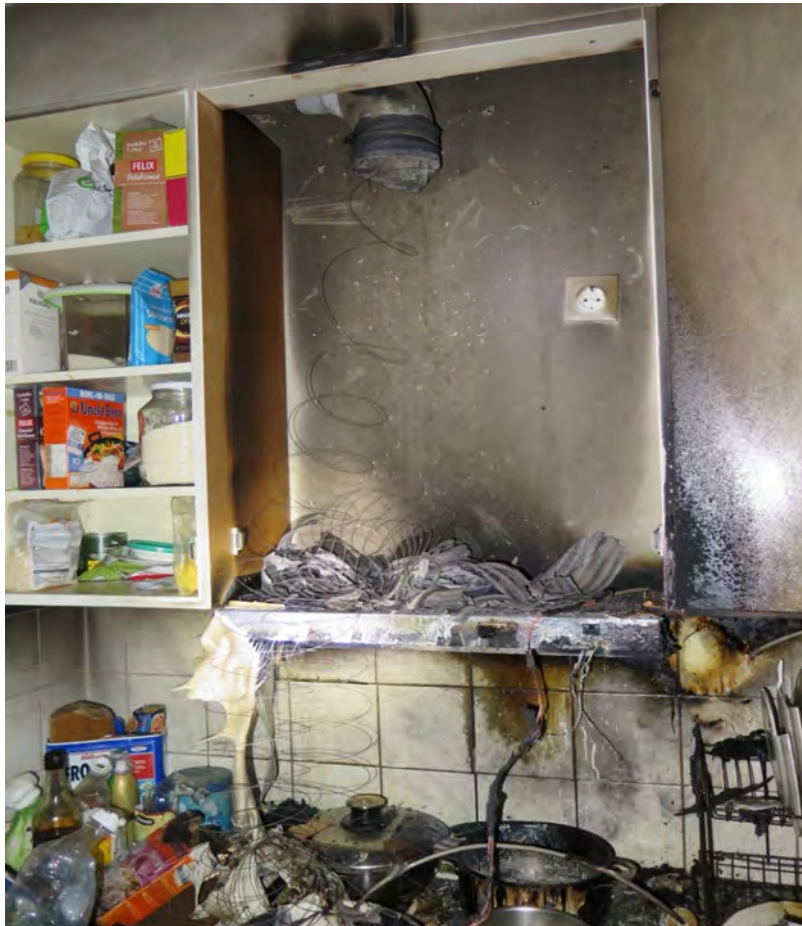
Bild 4. Räddningstjänsten demonterade flätskåpet.

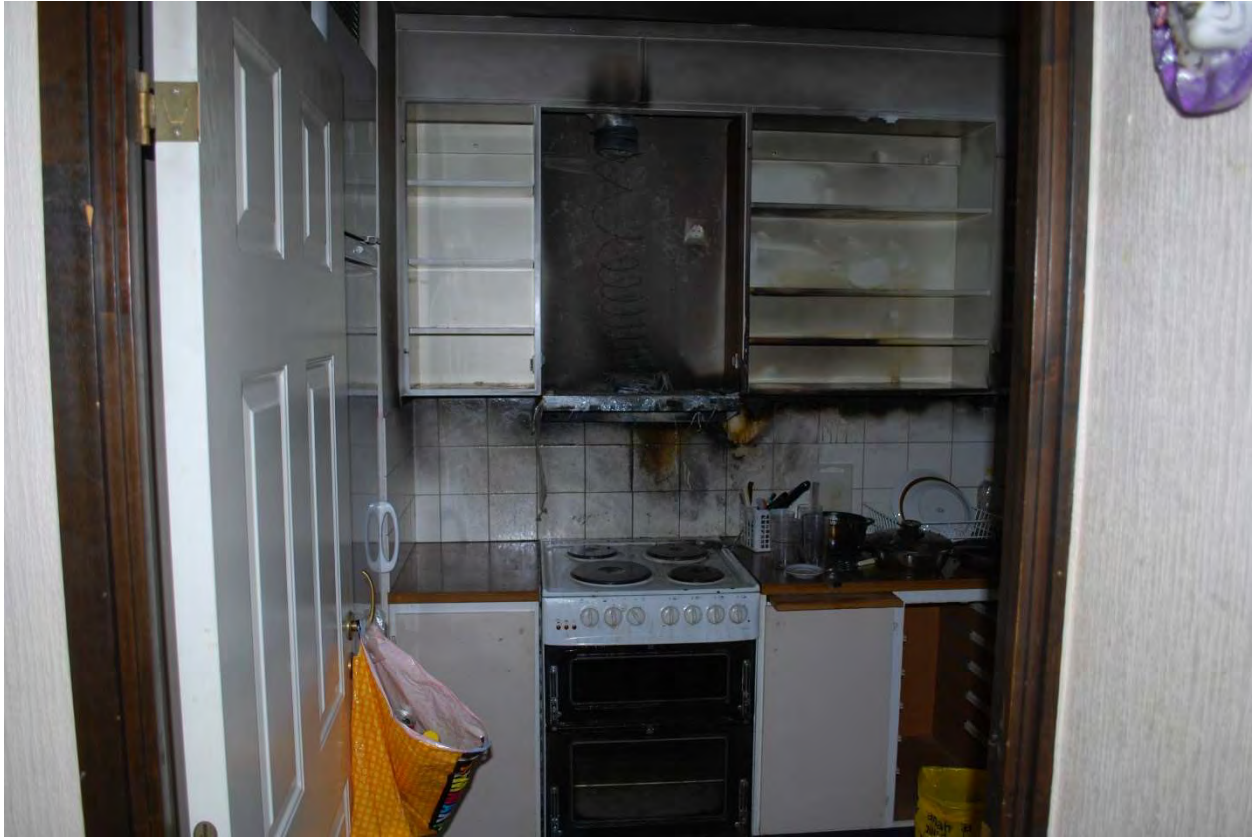
Köket har fått brand och sotskador, brandskadorna var främst över spisen i fläktskåpet (bild 5). Resten av lägenheten har fått mindre sotskador.

Bild 5. Brandskadorna i köket.
