## Förundersökning

**Brand i föreningslokal,  
Malmö  
2017-03-12**

Ärende:	Förundersökning
Handläggare:	Anna Andersson Carlin
Beställare:	Bertil Nilsson
Diarienummer:	1900.2017.01440
Händelse:	Branden 2017-03-12, söndag, klockan. 03.51 Insatsrapport

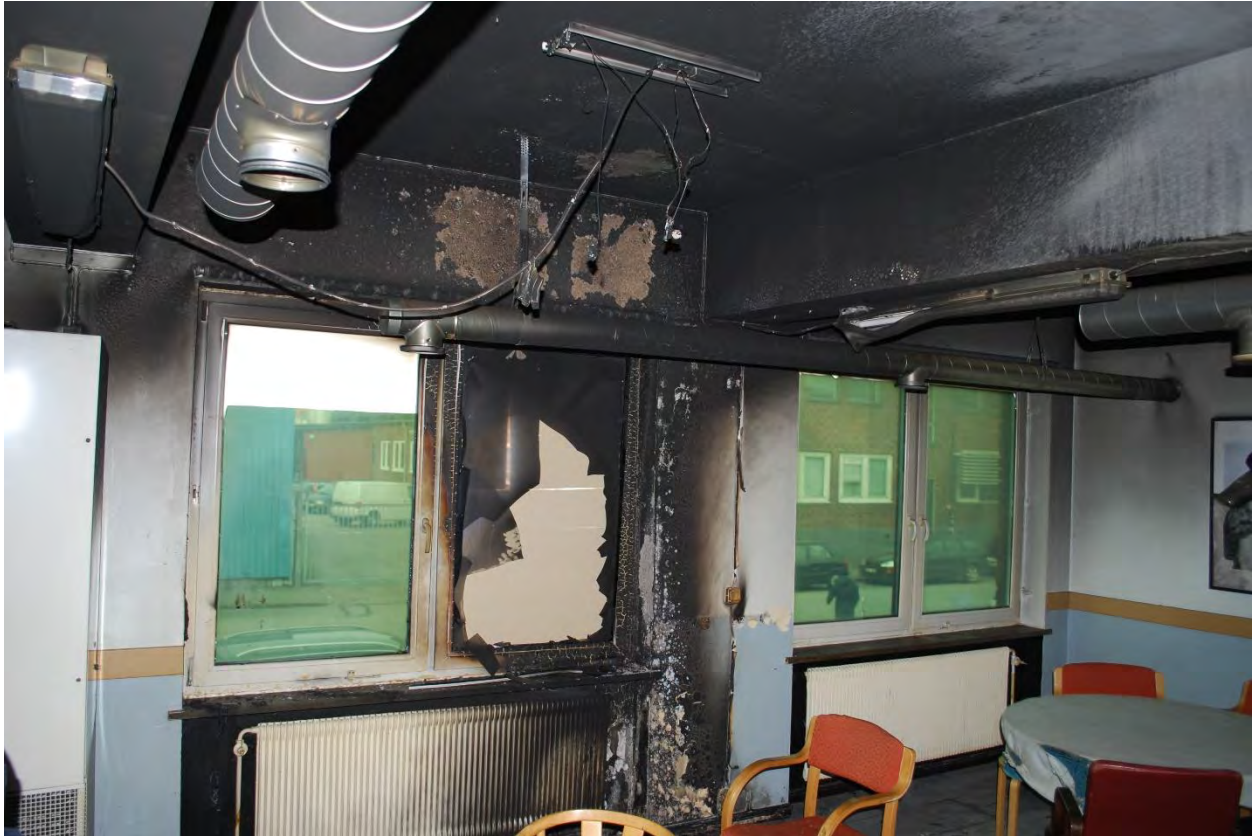
Föreningslokalen på första våningen blev brandskadad och kraftigt sotskadad, foto 1 och 3. Sotskador fanns också i trapphuset. Utredaren har inte haft tillträde till några av de andra lokalerna varför dessa inte kan beskrivas.

Branden orsakades av att någon kastade in brandfarlig vätska genom ett krossat fönster. Vätskan antändes och branden fick fäste i inredning samt fönsterkarm mm inne i lokalen.

Foto 1 krossat fönster och brandskador på fönsterkarm och vägg

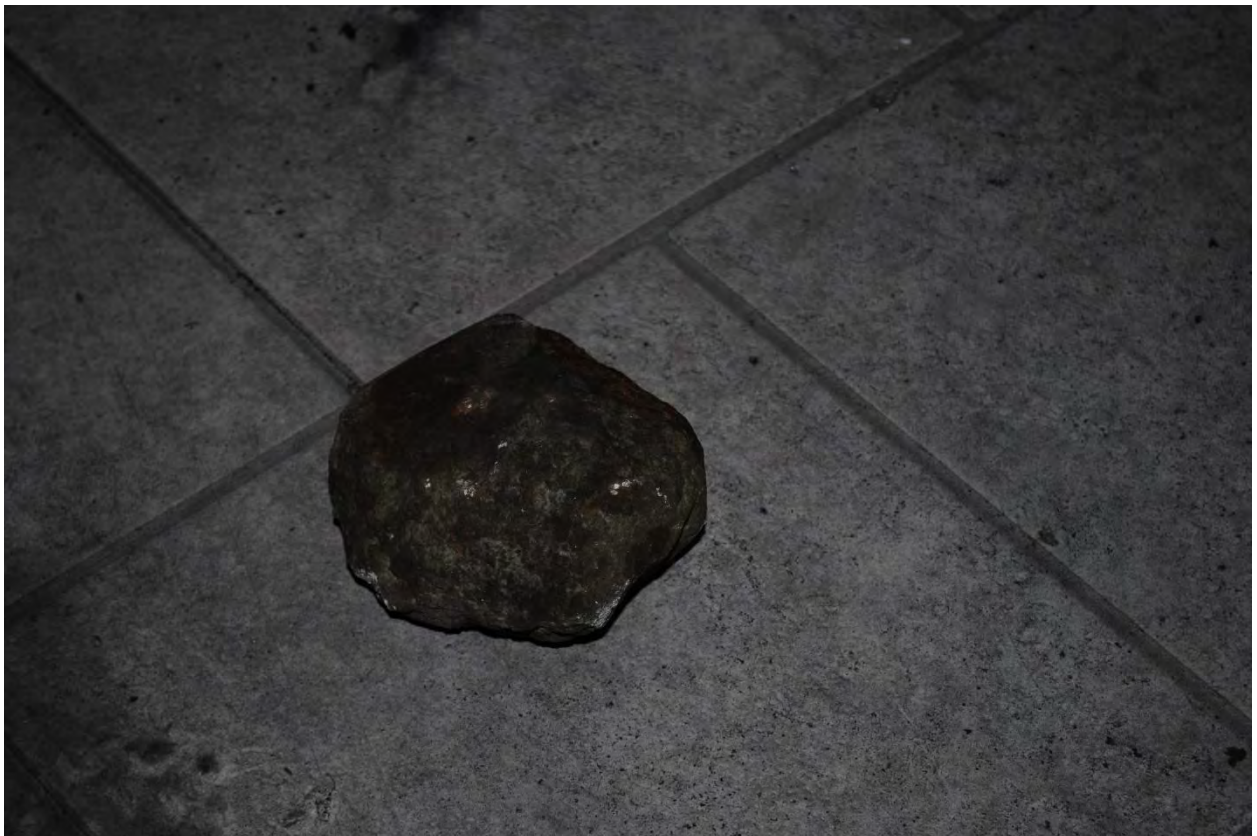
Någon kastade sten, foto 2, mot ett av de fönster som finns i föreningslokalen och efter några kast krossades fönstret. Därefter kastades någon form av brandfarlig vätska in som antändes. Personerna som befann sig i föreningslokalen utrymde.

Foto 2 sten som troligen använts för att krossa rutan

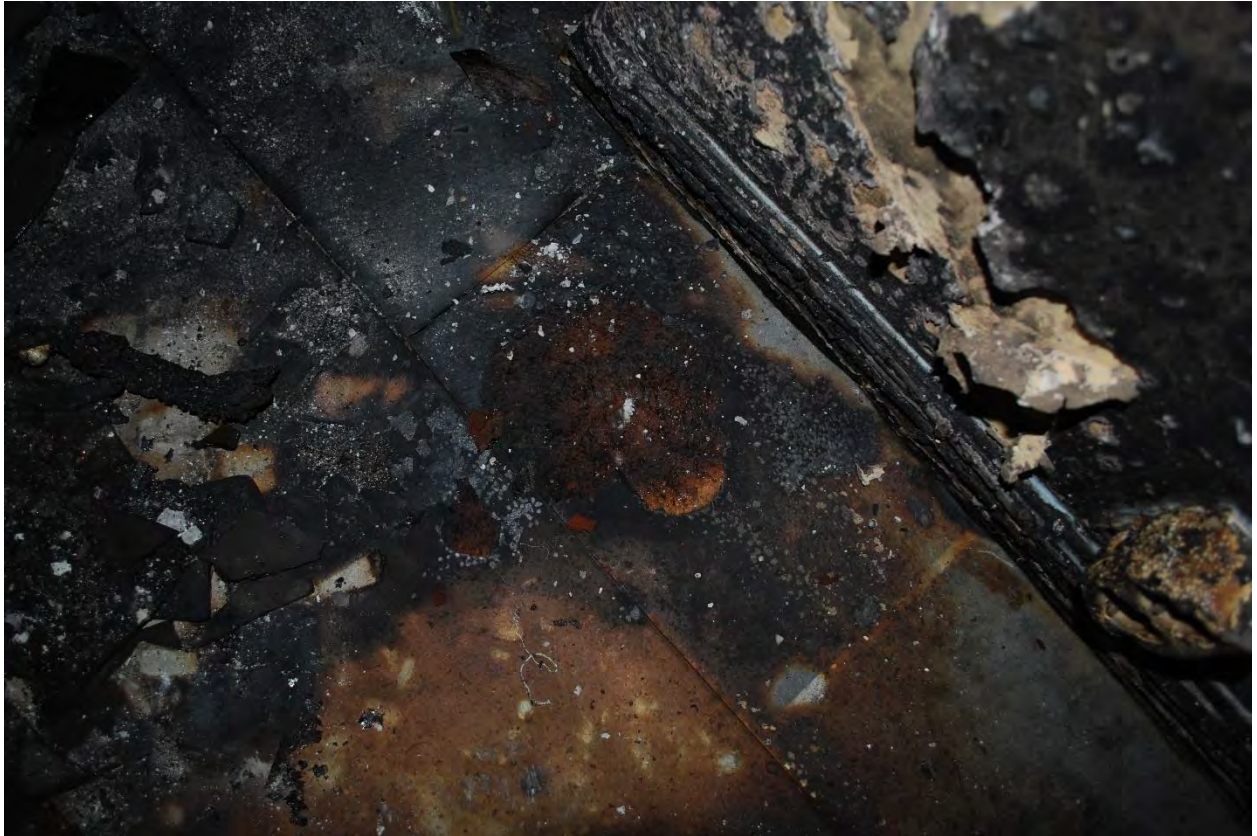
Foto 3 brandskador på golv vid vägg under fönstret

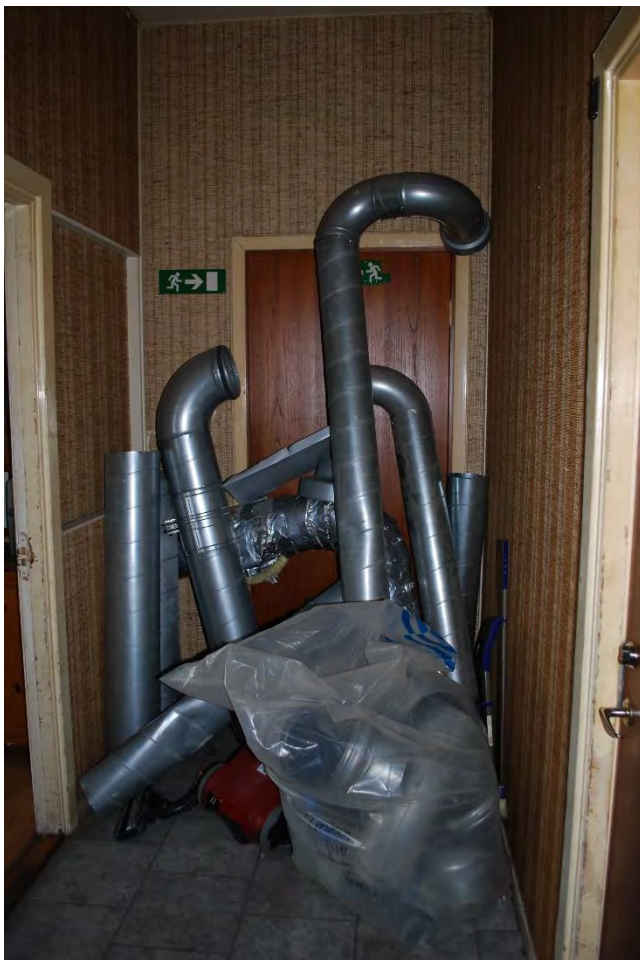
Det är oklart om det finns bygglov för boende och föreningsverksamhet i byggnaden och om brandskyddet är korrekt utformat. Det finns flera brandskyddstekniska brister som utredaren såg vid besöket, t ex blockerad utrymningsväg från föreningslokalen, foto 4 (dels av rör på insidan men även från utsidan då den är klädd med kakel), endast en utrymningsväg från boendet i källaren, foto 5 och 6, handbrandsläckare som inte är kontrollerade. Flera brister har också rapporterats av insatschefen, fel klassning på dörr i brandcellsgräns, blockerad utrymningsväg, brännbart material i utrymningsväg.

Foto 4 blockerad utrymningsväg från föreningslokalen

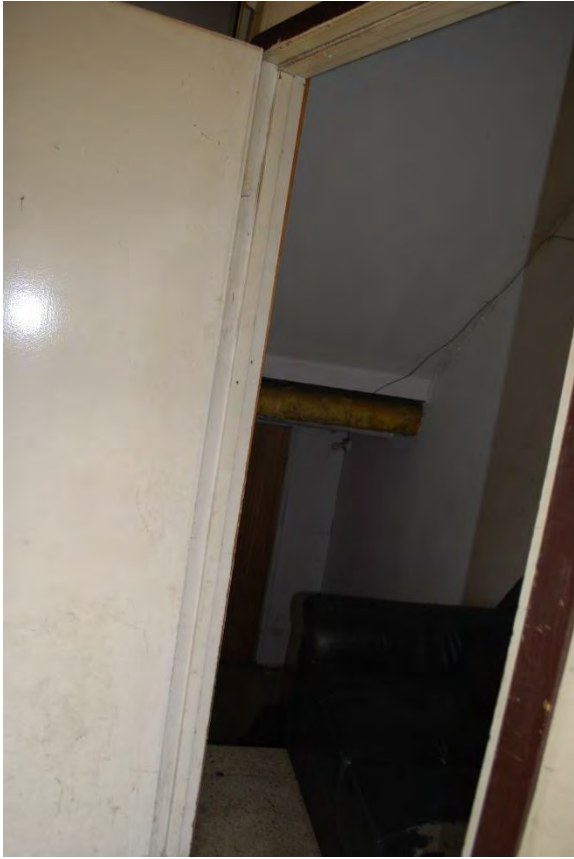
Foto 5 visar nedgång till boende i källaren, soffa står precis innan för dörren (brännbart material i utrymningsvägen samt blockerar i utrymningsvägen)

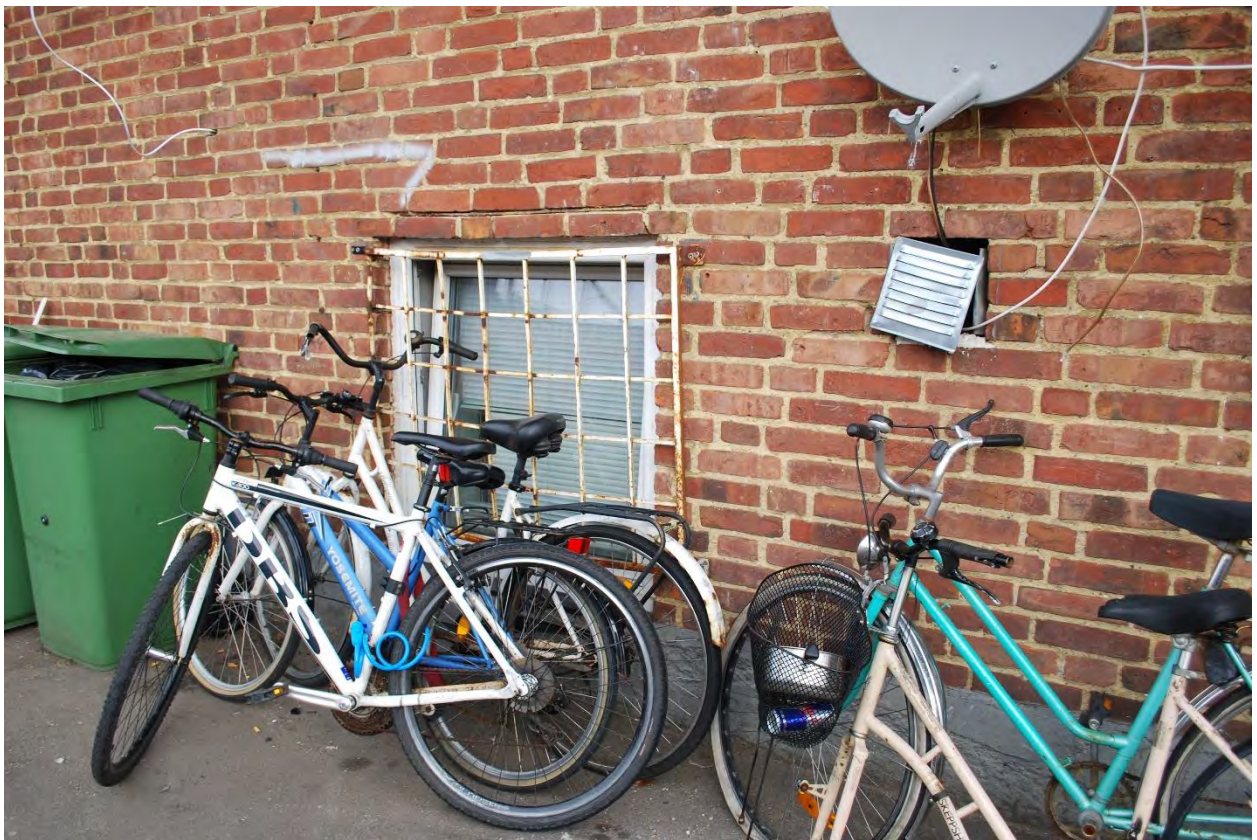
Foto 6 visar hur den alternativa utrymningsvägen från källaren är blockerad av galler samt cyklar
