## Förundersökning

Brand i lägenhet [REDACTED], Malmö  
2017-06-25

## DOKUMENTINFORMATION

Ärende:	Förundersökning
Handläggare:	Jonas Sandberg
Beställare:	Ulf Bergholm
Diarienummer:	1900.2017.02534
Händelse:  Branden/olyckan 2017-06-25, söndag, klockan. 15.17 Insatsrapport 2017/03290

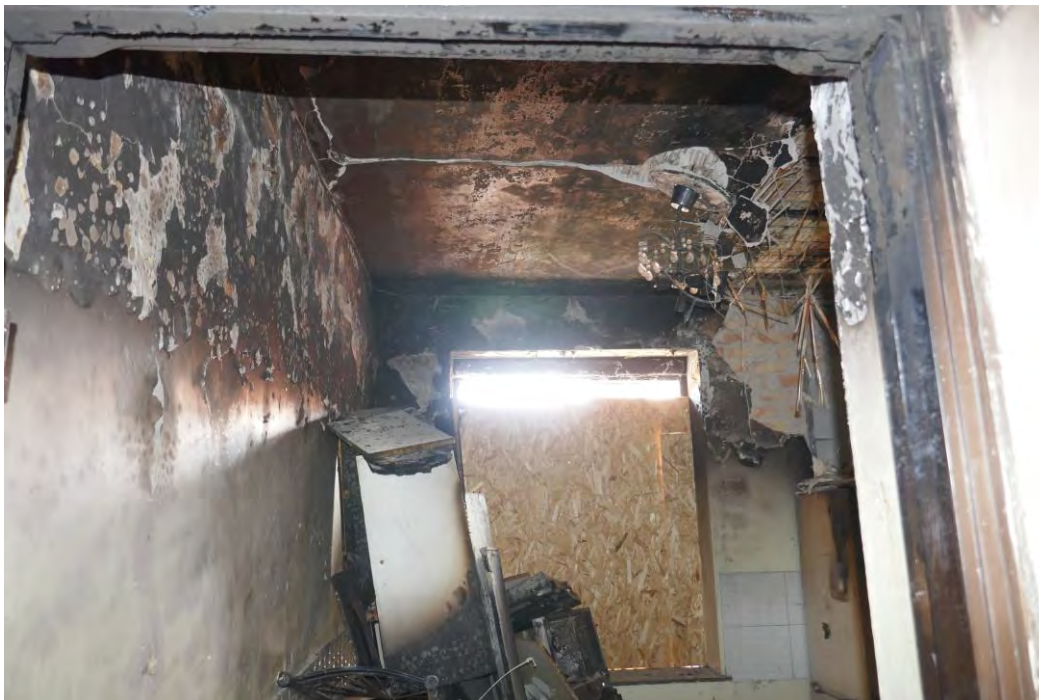
Köket fick kraftiga brand- och rökskador (foto 1 och 2). Hallen utanför köket fick rökskador (foto 3). Övriga rum i lägenheten fick sotskador. Bjälkar och golvbrädor på vinden fick brandskador (foto 4 och 5). Fönstret i köket gick i sönder av branden. Fasaden utanför köksfönstret fick sotskador. Trapphuset fick sotskador.

Enligt polisanmälan har den boende uppgett att hon har lämnat lägenheten med spisplattan påslagen. På spisplattan stod en kastrull med olja.

Foto 1. Brandskador i taket och förspikat fönster i köket.

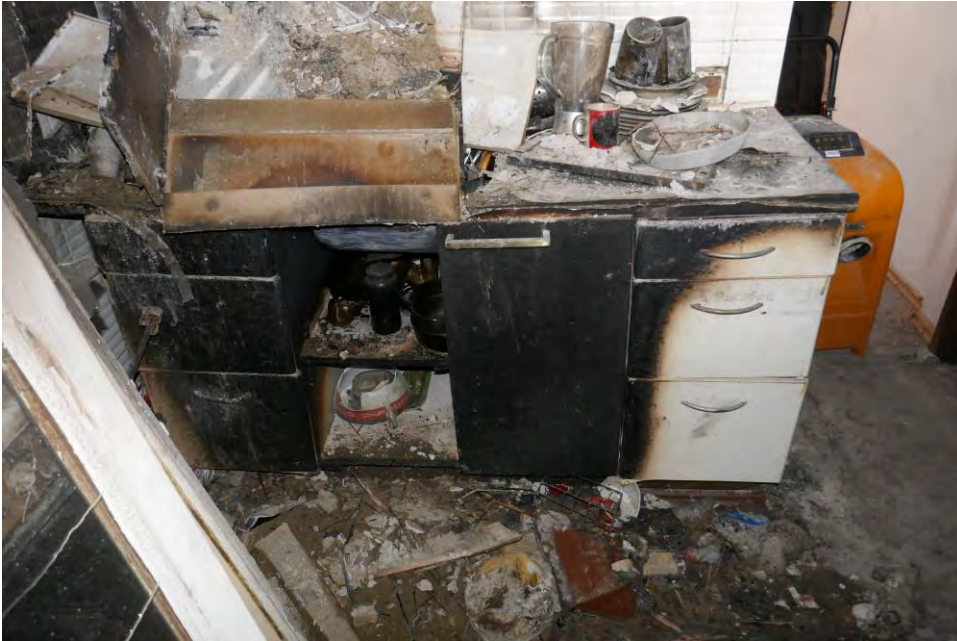
Foto 2. Brandskador på köksinredning.

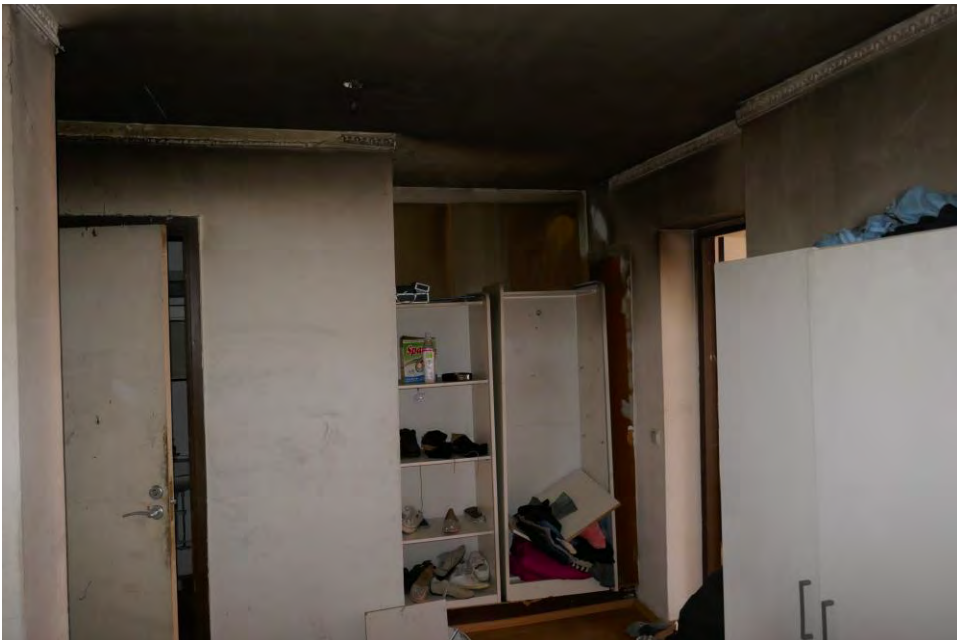
Foto 3. Rökskador i taket i hallen utanför köket.

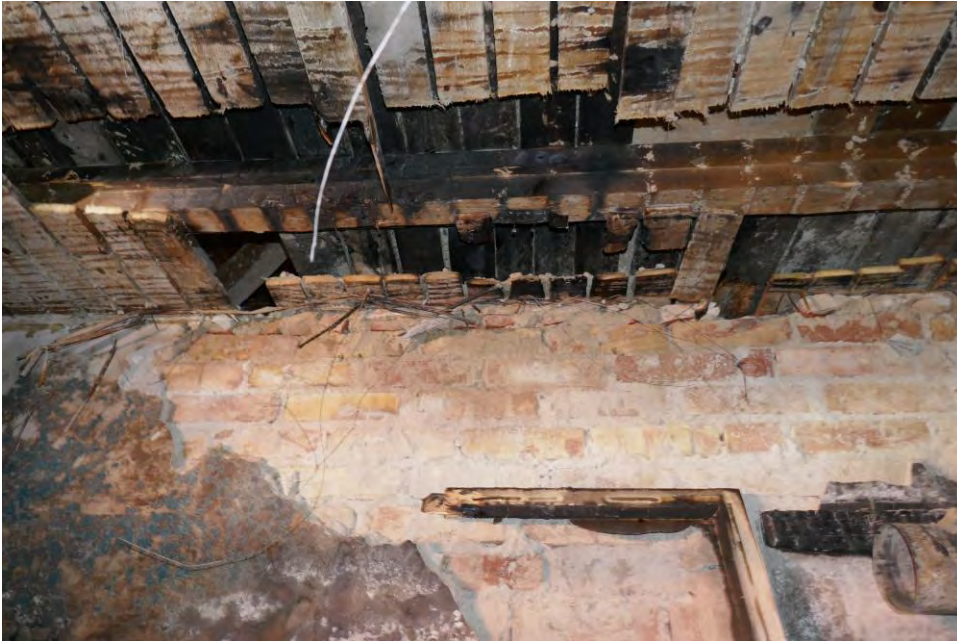
Foto 4. Brandskador på takbjälkar upp till vinden.

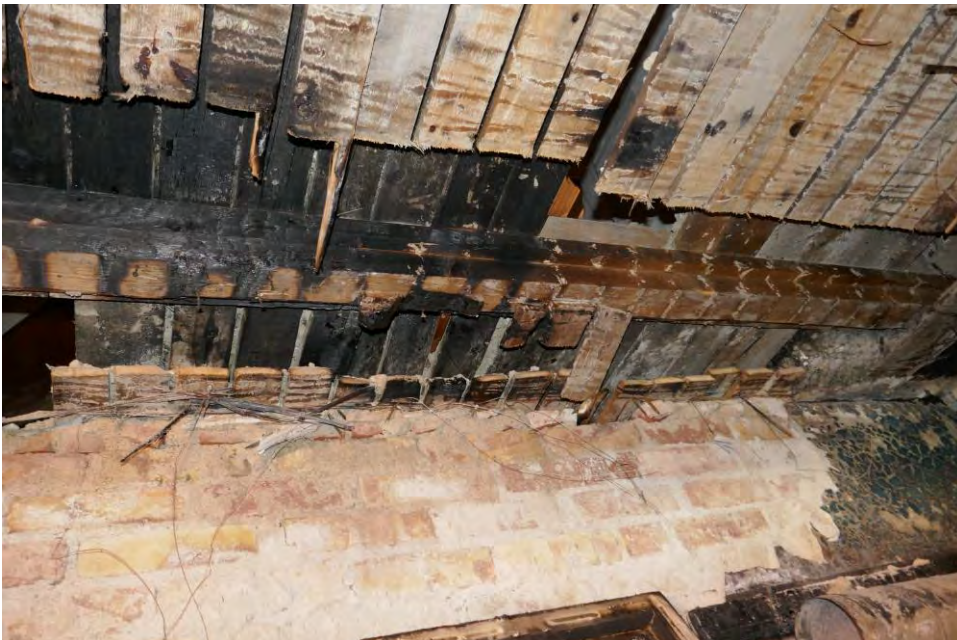
Foto 5. Brandskador på takbjälkar och golvbräder till vinden.
