## Förundersökning

**Brand i källarförråd, Osbygatan 16B, Malmö  
2017-04-30**

Ärende:	Förundersökning
Handläggare:	Ulf Bergholm
Beställare:	Ulf Bergholm
Diarienummer:	1900.2017.01808
Händelse:	Branden/olyckan 2017-04-30, söndag, klockan. 14:44. Insatsrapport

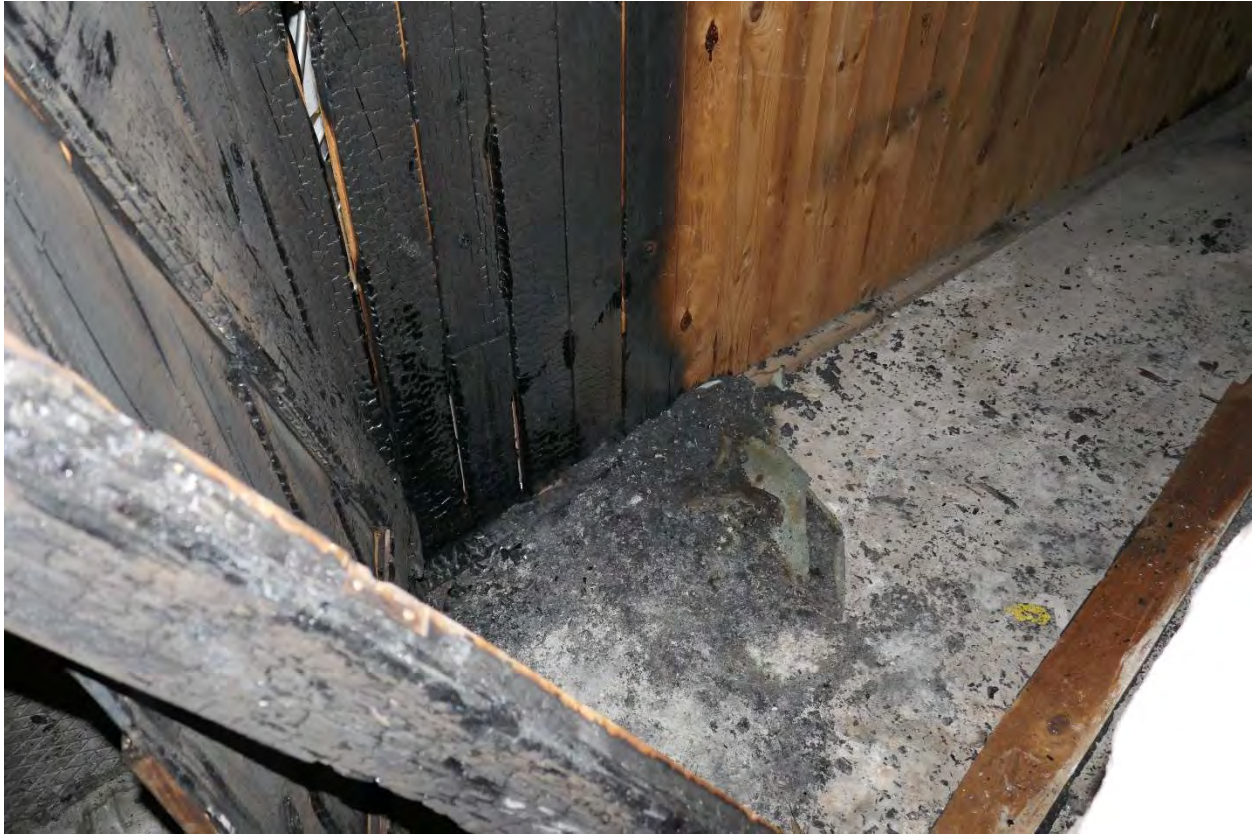
Personer på plats upptäckte att det rök ifrån ett källarfönster och larmade. Då räddningstjänsten kom till platsen fick de reda på att branden var i källaren. Rökdykare gick ner i källaren, släckte branden som var i en förrådsdörr av trä (bild 1). Räddningstjänsten ventilerade ut rök i källaren från Osbygatan 16A-B (bild 2), Ystadsgatan 34 (bild 3) och ifrån trapphuset på Osbygatan 16B där de gick ner med rökdykare.

Branden är troligen anlagd.

**Bild 1.** Brand inne i källarförrådet.

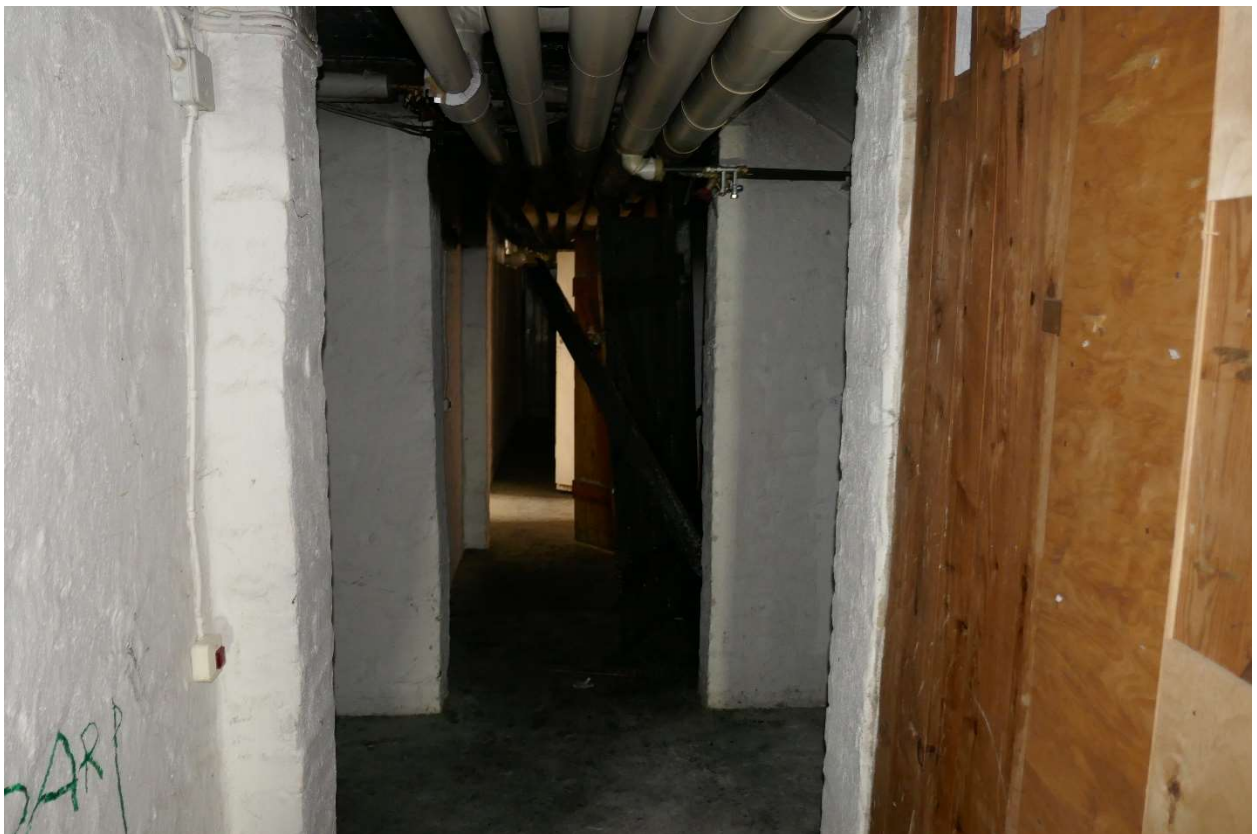
Förrådsdörren och grannförrådet, värme, vatten och avloppsrör i taket har fått brandskador (bild 4). Källaren på Osbygatan fick mindre sot/rökskador.

**Bild 2.** Mindre sot/rökskador i källaren på Osbygatan 16A-B.

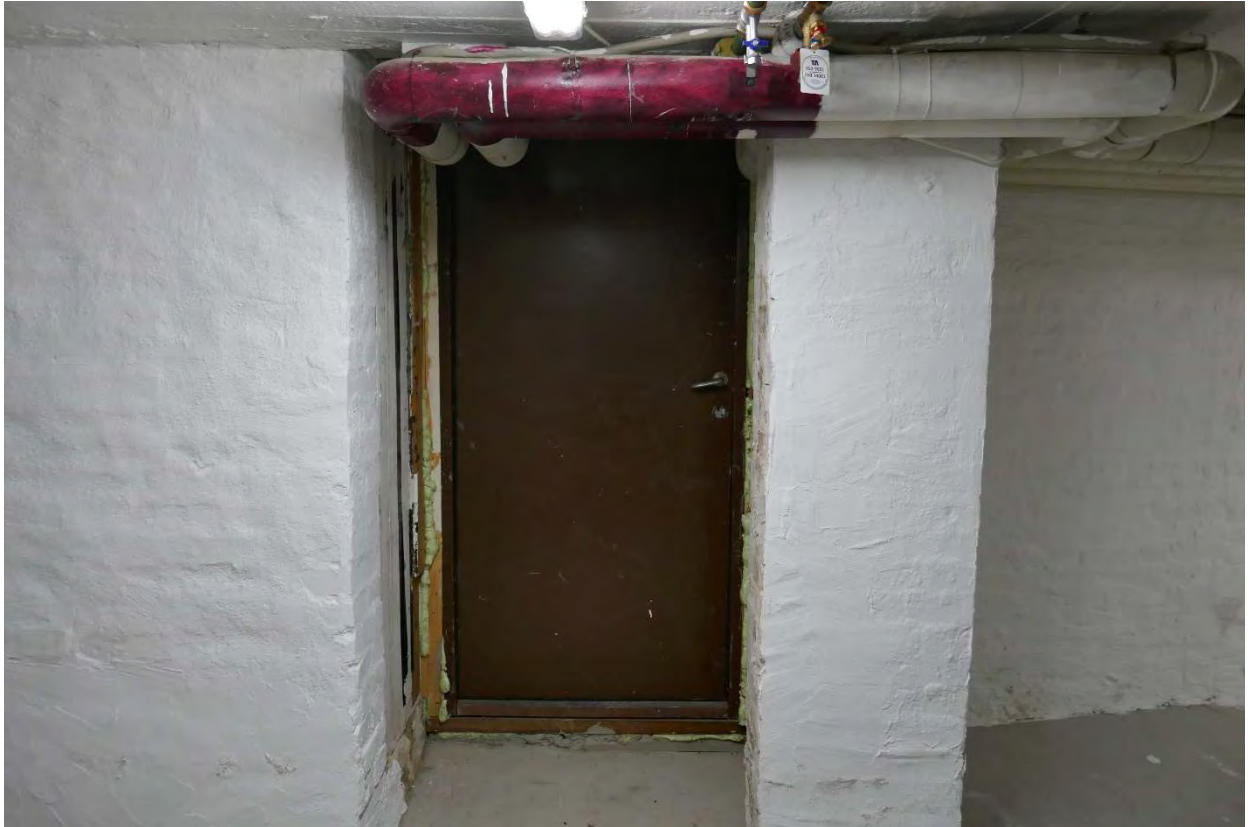
**Bild 3.** Rök ventilerades ut från källaren på Ystadsgatan 34.

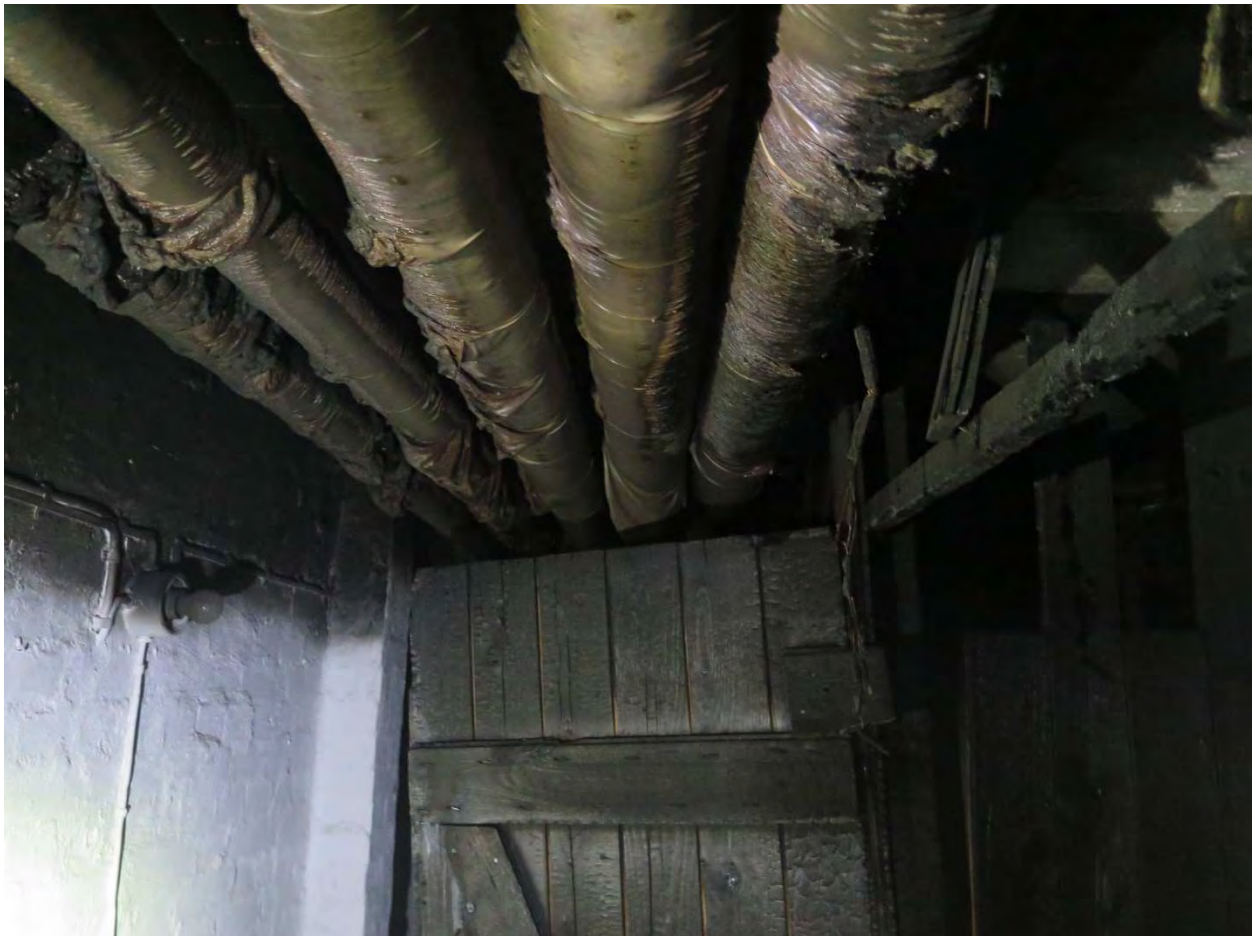
**Bild 4.** Värme, vatten och avloppsrör fick brandskador.
