Förundersökning

**Brand på toalett, Marknadsvägen 7, Center Syd,
Löddeköpinge
2017-06-01**

Ärende:	Förundersökning
Handläggare:	Ulf Bergholm
Beställare:	Ulf Bergholm
Diarienummer:	1900.2017.02333
Händelse:	Branden/olyckan 2017-06-01, torsdag, klockan. 19.34 Insatsrapport

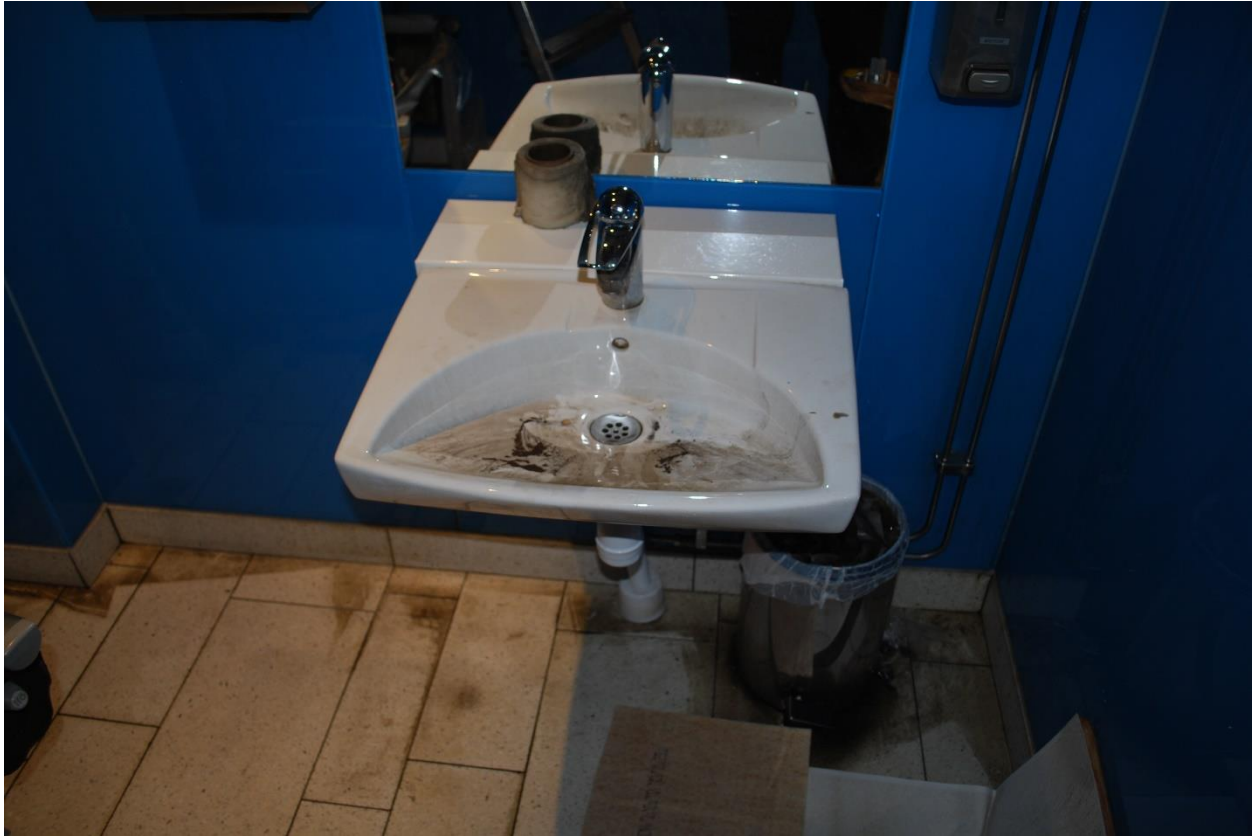
Branden är anlagd på toaletten.

Foto 1. Brand i handfatet inne på toaletten.

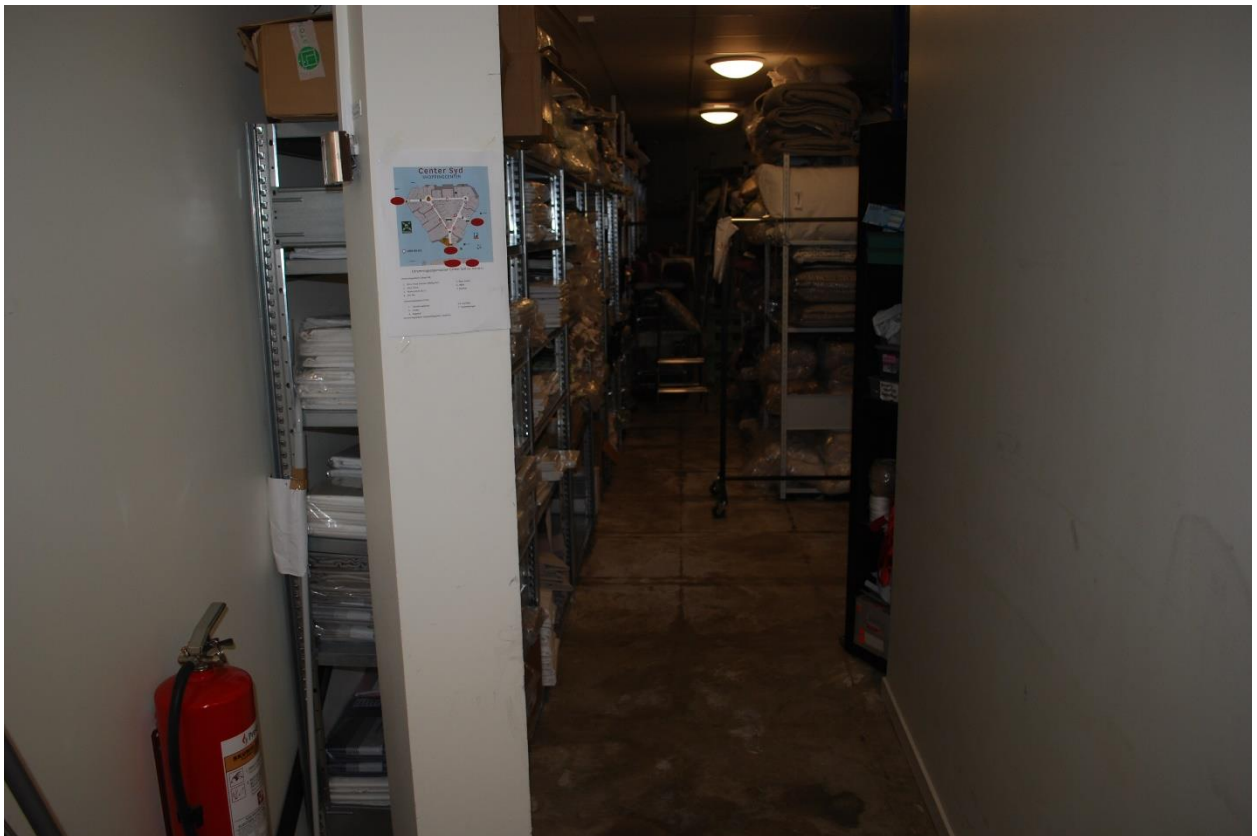
Toaletten har fått mindre brand och sotskador. Butikerna Indiska, Hemtex och New Yorker har fått skador i golv och väggar (foto 2), Indiska har fått stora skador av vatten i butikens massiva trägolv (foto 3), hela golvet i butiken måste bytas.

Foto 2. Lagret på Hemtex har fått vattenskador i väggarna.

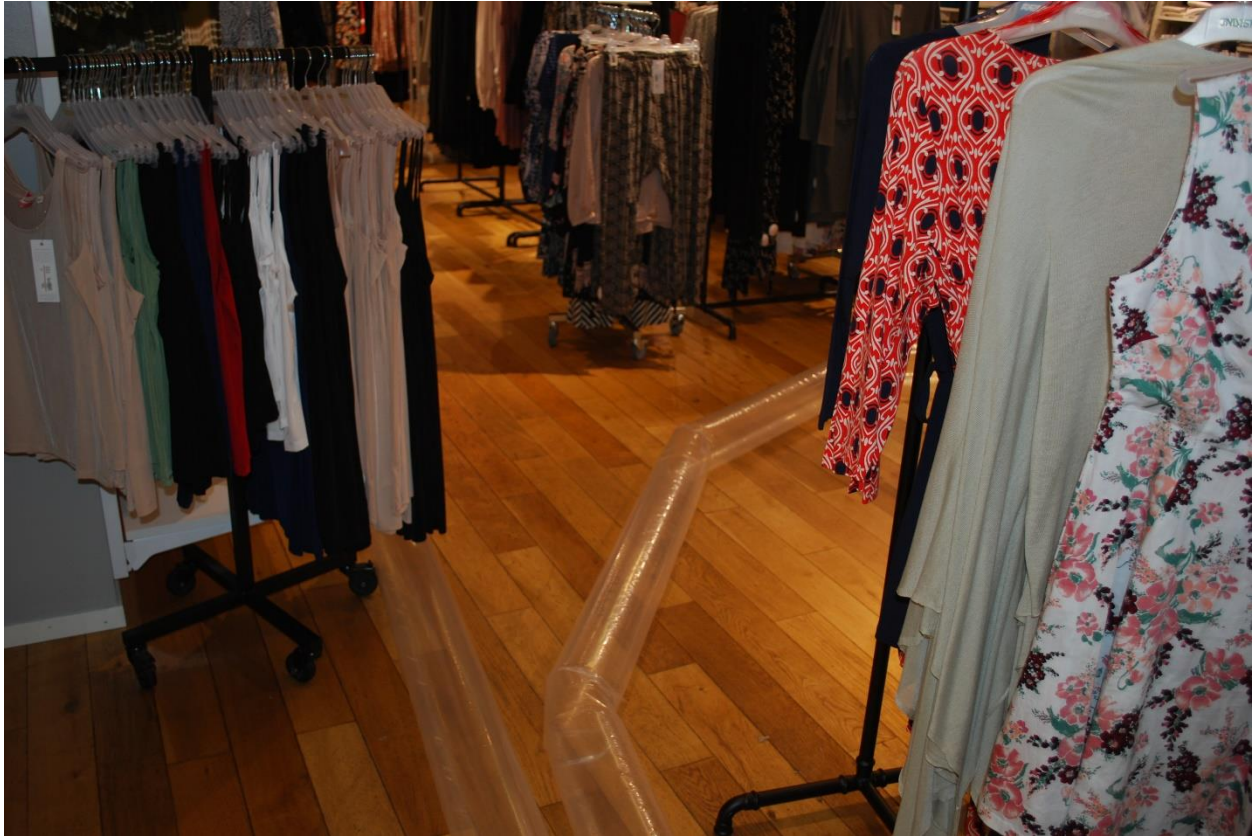
Det är viktigt att få stopp på vattenflödet i ett tidigt skede (då branden är släckt) för att förhindra skador som medför stora kostnader för butikerna. Detta gällde framförallt Indiska som får byta hela sitt golv.

Foto 3. Det massiva trägolvet på Indiska måste bytas ut med stopp i försäljningen som följd.

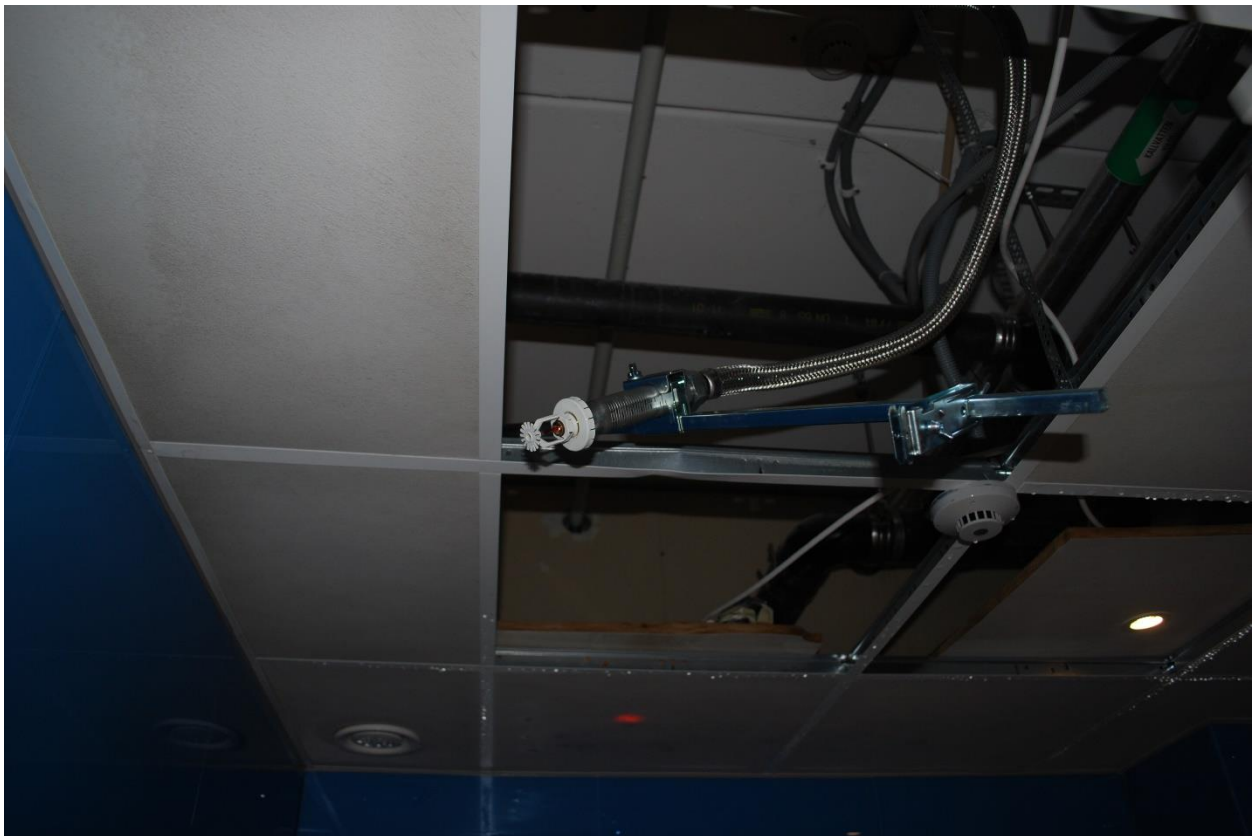
Anläggärfirman Stanley har tittat i loggarna för larmet och de kan se att rökdetektorn har gått igång 30 sekunder före det att sprinklern startade. Både rökdetektor och sprinkler sitter i taket jämte varandra (foto 4).

Foto 4. Sprinklerhuvud och rökdetektor satt när varandra och det var en fördröjning på cirka 30 sekunder mellan rökdetektor och det att sprinklern gick igång.

Det är viktigt att känna till hur man stänger av denna typ av sprinkler med pumpar. Vid fel handhavande finns det risk att pumparna förstörs. Vid intervju med styrkeledare fanns det en osäkerhet hur man stänger av sprinkler och speciellt då det är pumpar inblandade.

Centrumledningen på Center Syd ska ta fram ett utbildningsmaterial för handhavande av sprinklern till väktarna.

Utredaren förslår att operativa personalen på station Löddeköpinge tar kontakt med centrumledningen på Center Syd för orientering och utbildning på hur sprinkleranläggningen fungerar.
