RÄDDNINGSTJÄNSTEN SYD

Förundersökning

**Brand i skola, Möllegatan 6, Lund
2017-04-05**

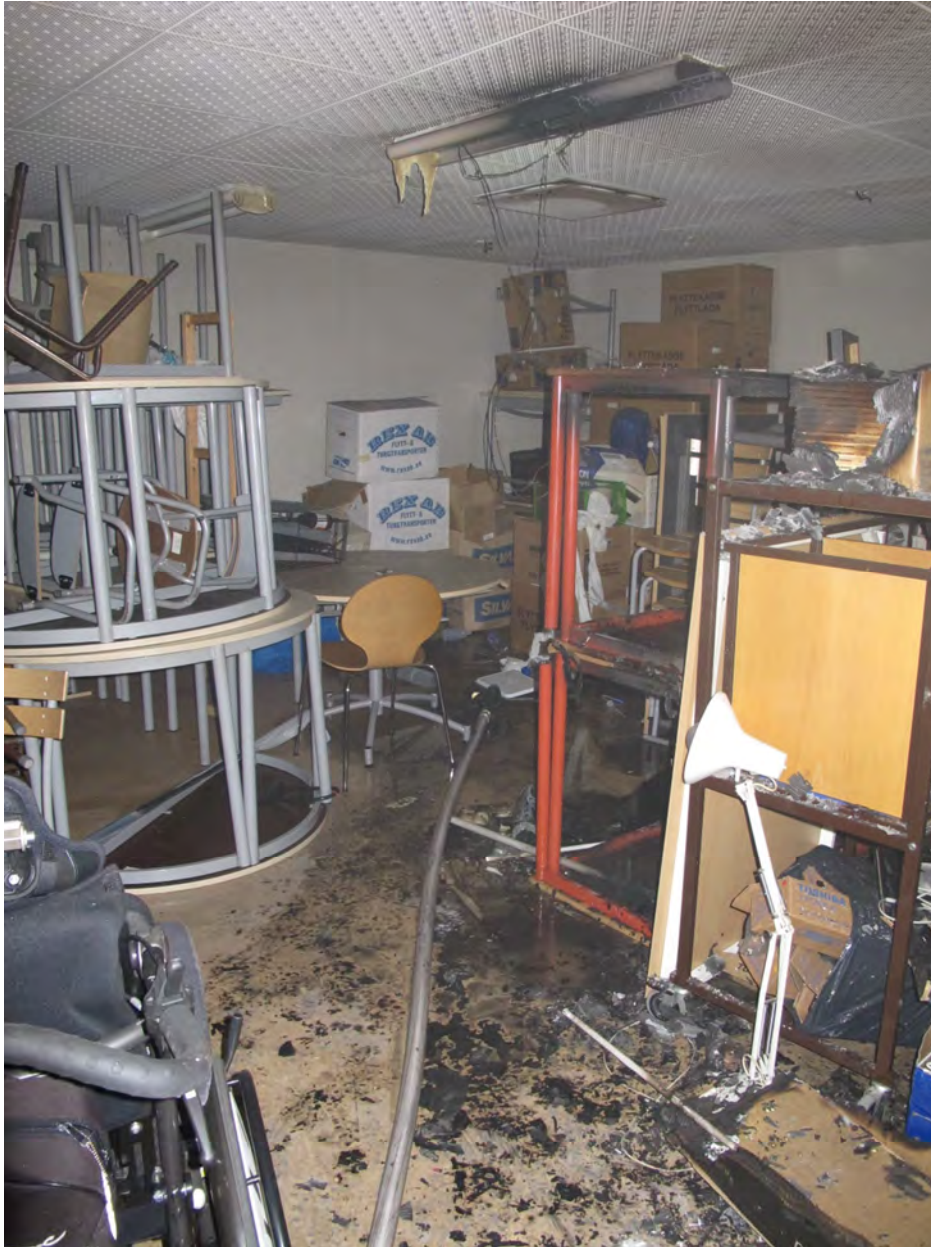
Förrådet har fått brand- och sotskador i bord, stolar, bänkar, kartonger m.m. (bild 1). Korridoren och rummet utanför förrådet har fått mindre rökskador (bild 2).

Bild 1. Skador på bänkar, stolar, bord, kartonger, m.m.

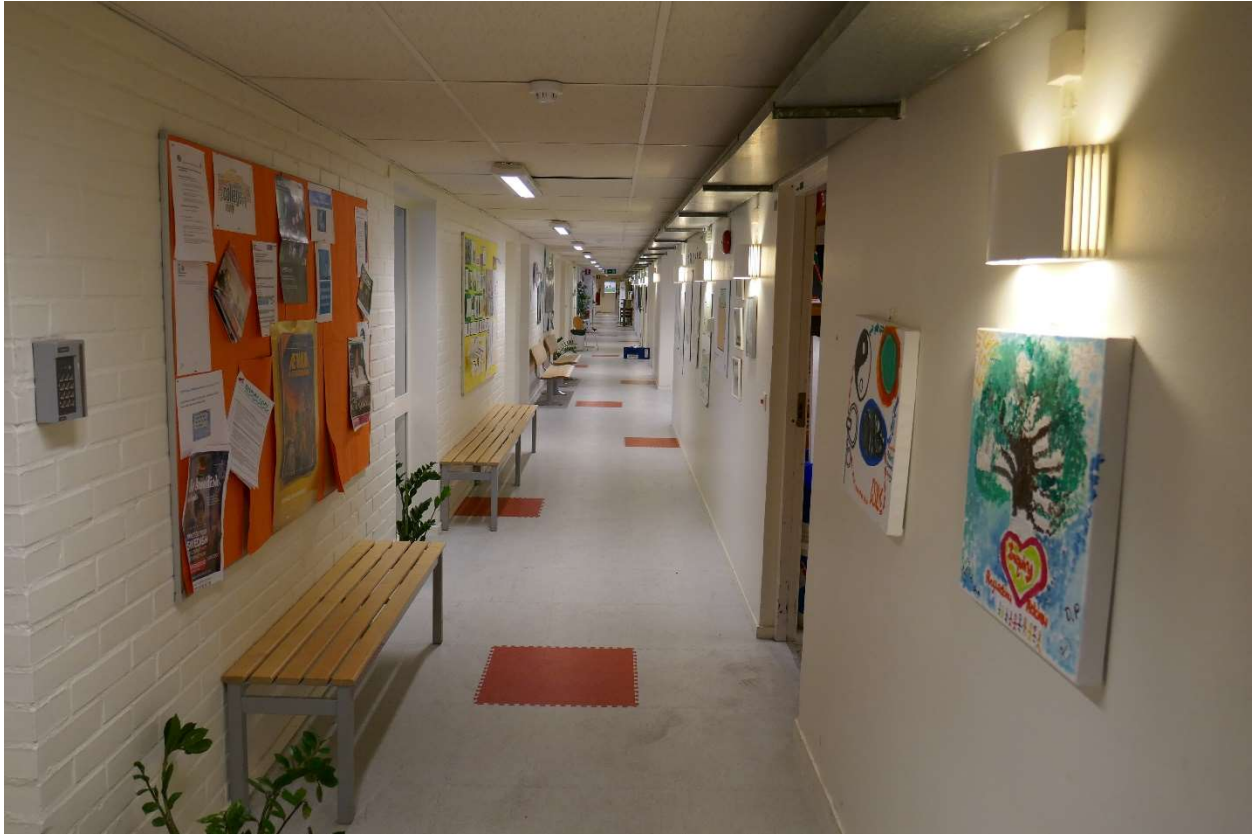
Bild 2. Mindre rökskador i korridoren utanför förrådet.

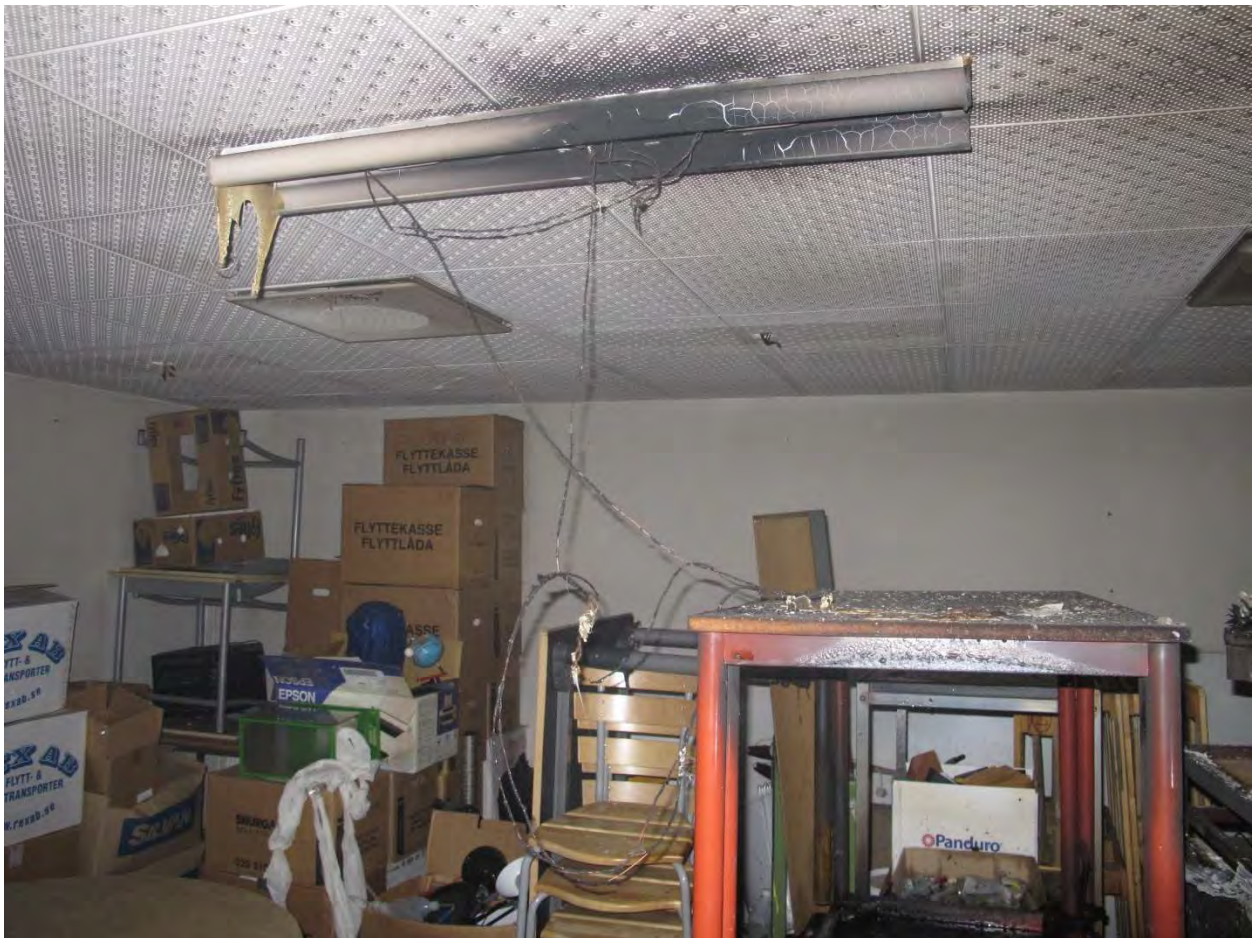
Den troliga orsaken är att det har blivit ett elfel i lysrörsarmaturen (bild 3).

Bild 3. Troliga orsaken är att branden startade i lysrörsarmaturen.
