Förundersökning

Brand i väggkonstruktion Norra Järnvägsgatan 24, Veberöd 2017-07-06

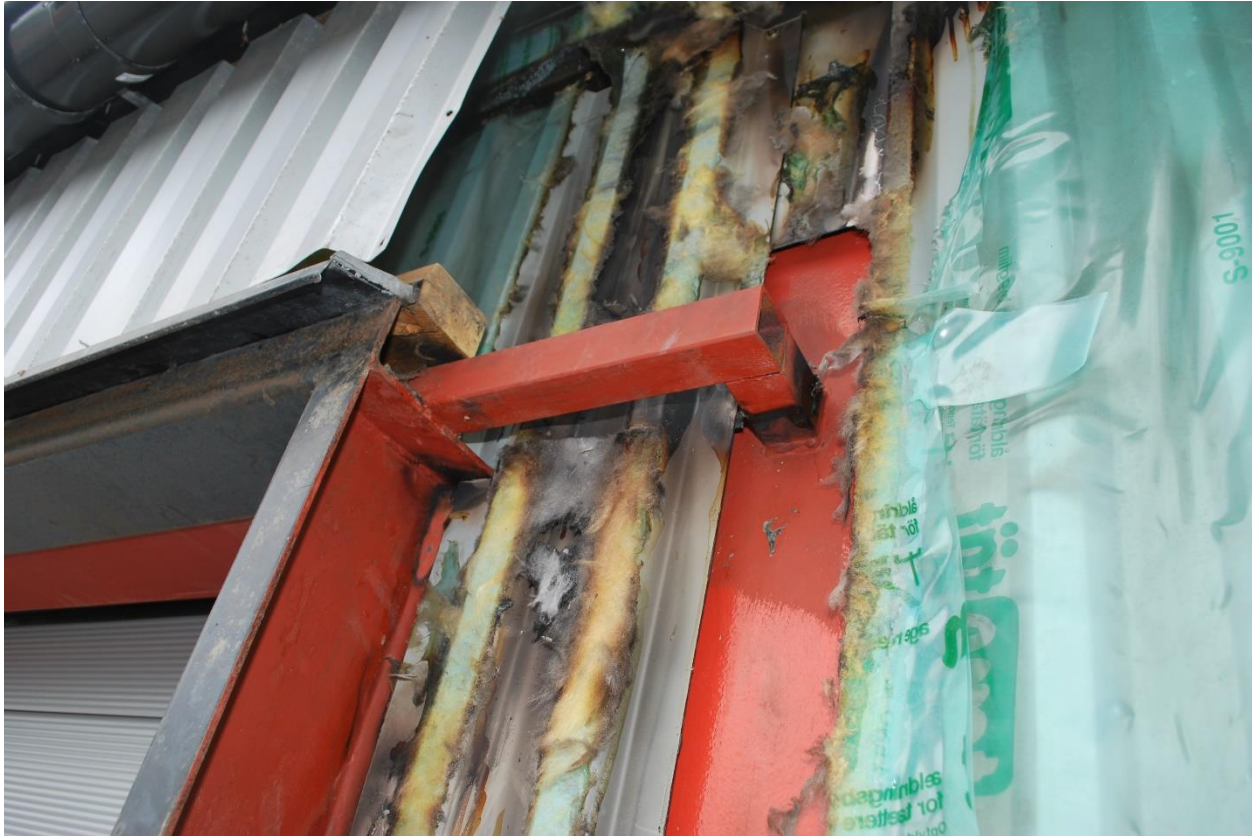
Det var främst väggplåt och isolering (foto 1) som brandskadades.

Branden har troligen orsakats av svetsarbete i samband med portbyte.

Foto nr 1, brandskadad plåt och avbränd plast.

Utredaren föreslog för svetsaren att denna behöver förvissa sig om att det inte finns brännbart materiel i väggen mot balken som det svetsas i. Exempelvis kunde ytterplåten "lättats på" och därefter kunde det brännbara materialet flyttas bort, skyddats genom övertäckning eller avskärmats.
