Förundersökning

**Brand i lägenhet, [REDACTED], Malmö
2017-01-12**

Ärende:	Förundersökning
Handläggare:	Anna Andersson Carlin
Beställare:	Bertil Nilsson
Diarienummer:	1900.2017.00227
Händelse:	Branden 2017-01-12, torsdag, klockan. 12.29 Insatsrapport

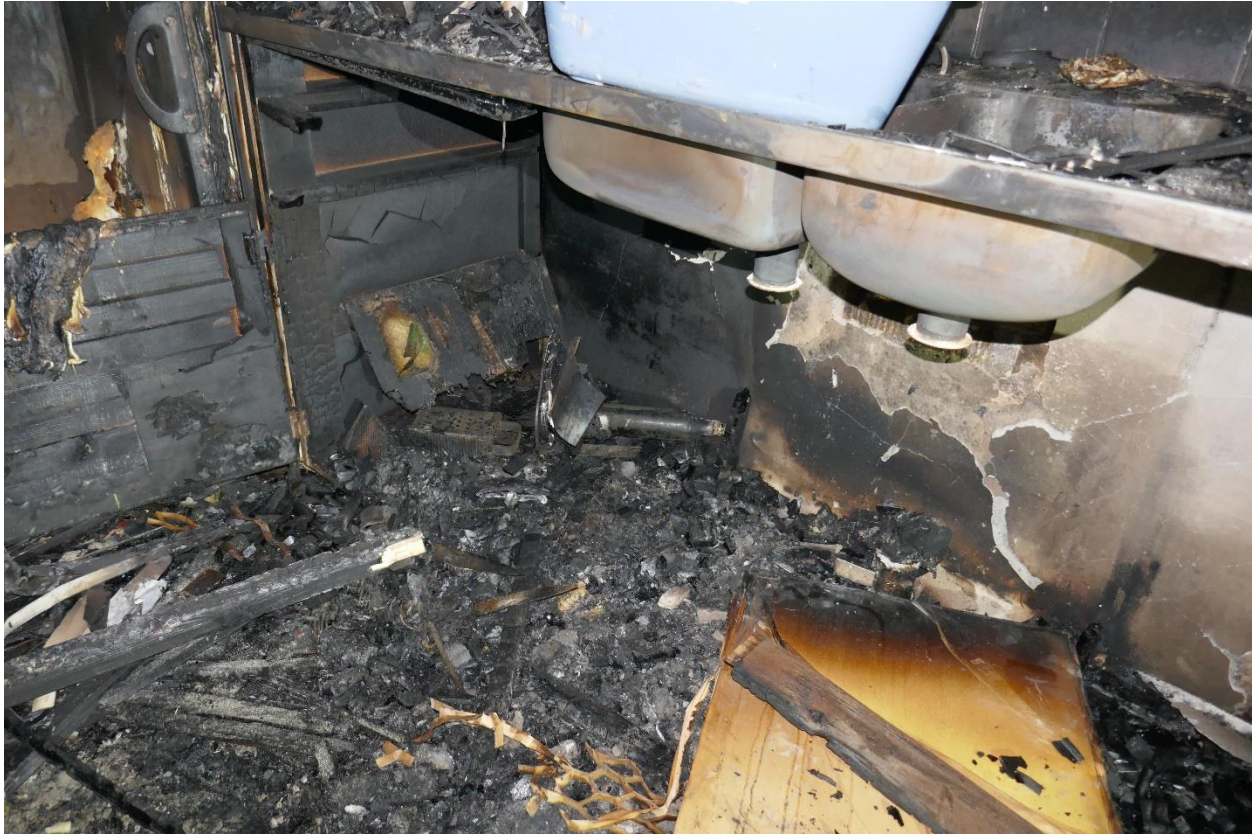
Kraftiga brandskador i köket, foto 1-2, brandskador i hall samt på dörr ut mot trapphuset, foto 3. Resten av lägenheten har rök- och sotskador. Trapphuset är kraftigt sotskadat.

Brandens orsak har inte gått att fastställa men branden har startat i köket.

Foto 1 visar brandskador i köket under diskbänk.

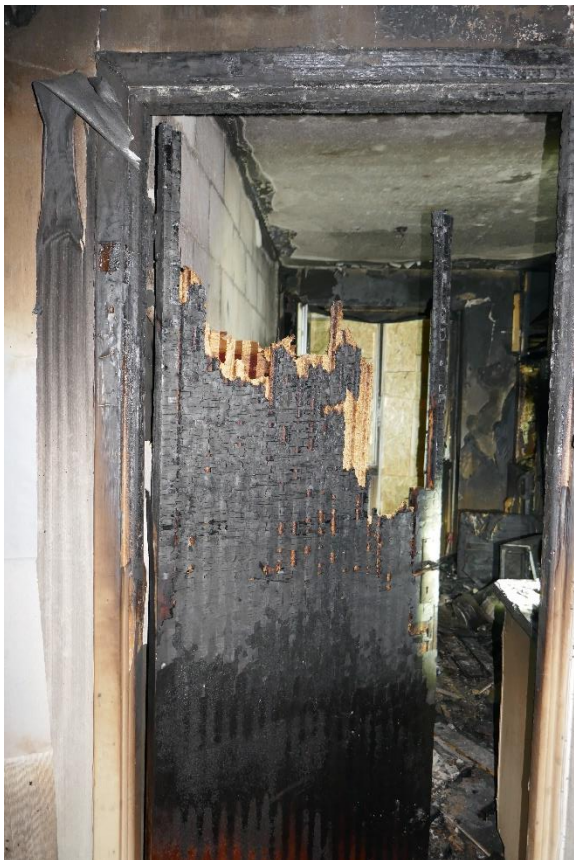
Foto 2 visar brandskador på dörr in till köket samt i köket.

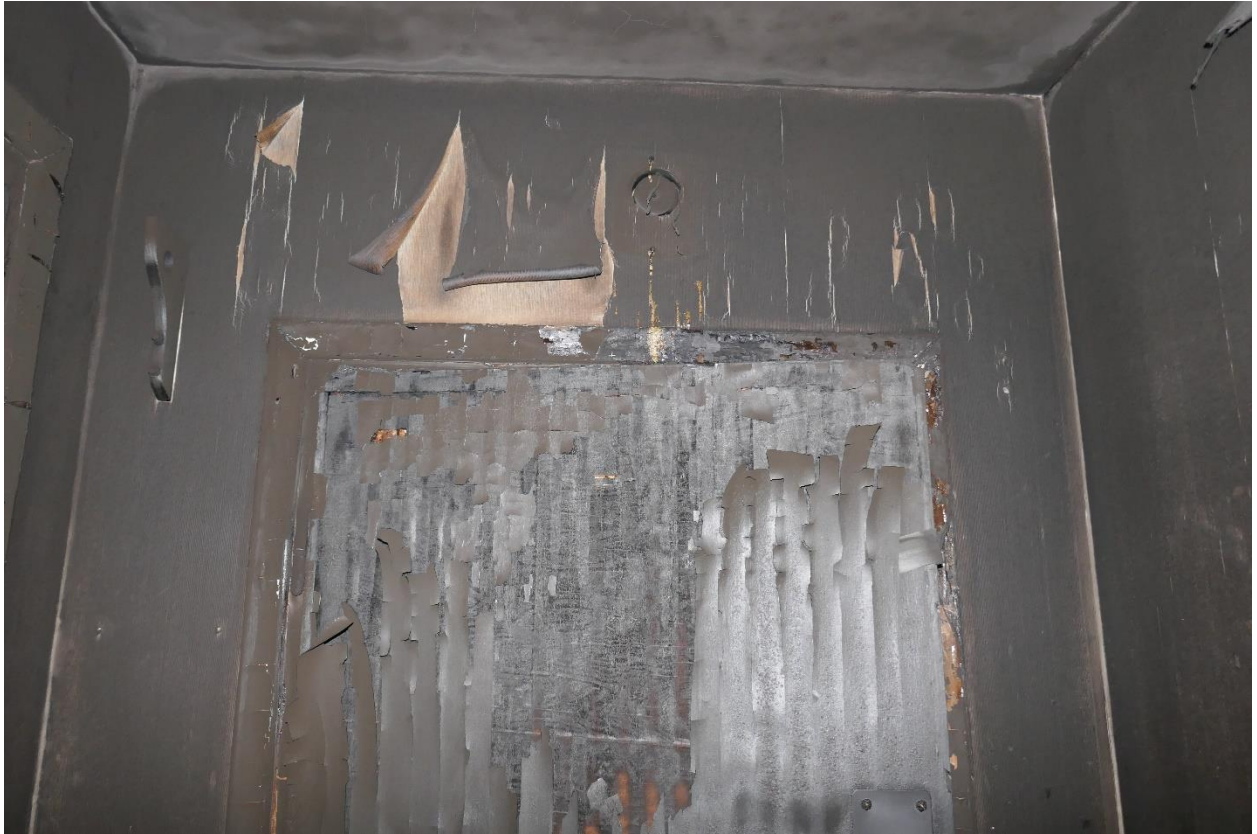
Foto 3 visar brandskador på dörr mot trapphuset.

Bostadsrättsföreningen uppmanas att i samband med renovering av lägenheten efter branden tillse att en korrekt klassad dörr monteras så att brandteknisk klass enligt gällande byggregler upprätthålls.

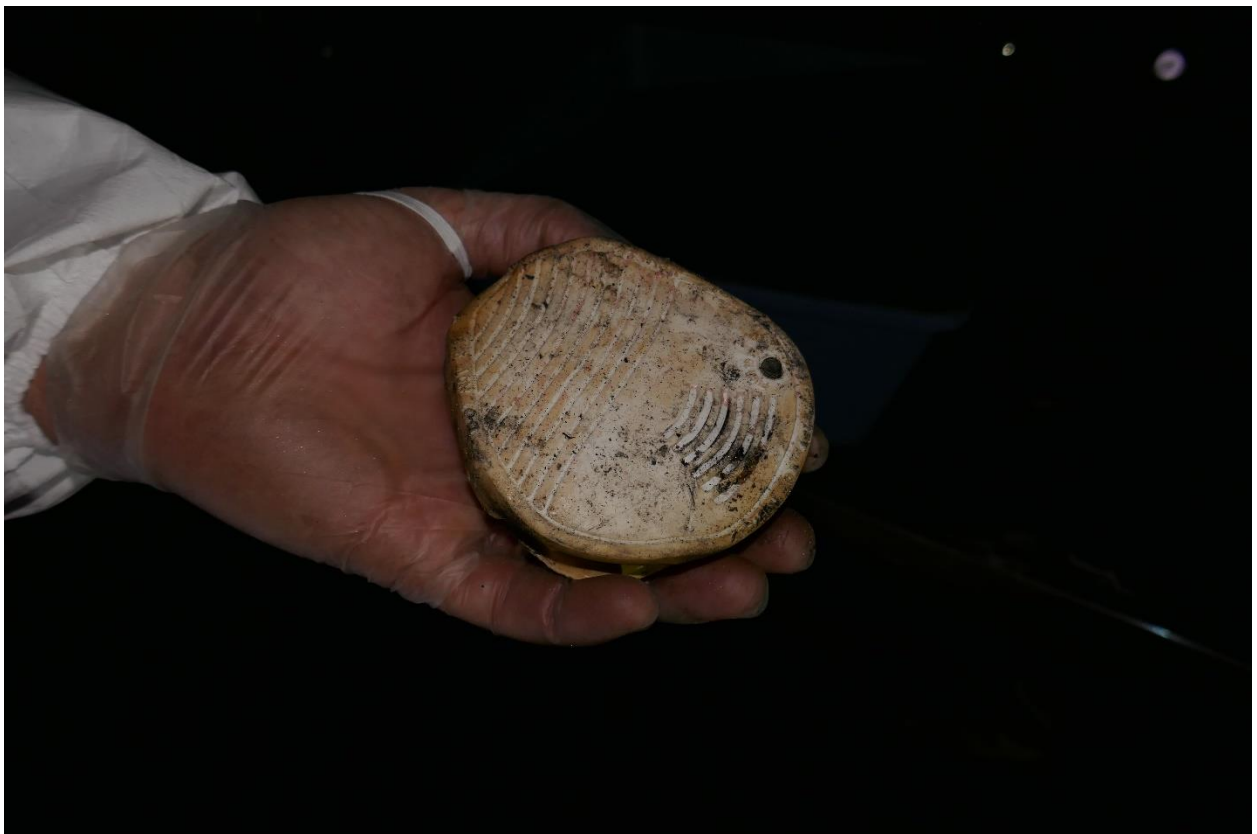
Utredaren kunde inte se att någon brandvarnare varit monterad i lägenhetens tak. Det fanns skruvar i taket i hallen som skulle kunna ha varit fästpunkt men ingen brandvarnare eller rester av brandvarnare hittades på denna plats. Den brandvarnare som återfanns i köket är inte sotig eller brandskadad, foto 4 och har troligen inte varit monterad i taket då branden bröt ut.

Foto 4 visar brandvarnaren som återfanns i köket.

Rapporten skickas till aktuellt distrikt för kännedom och eventuell åtgärd avseende brandvarnare.
