Förundersökning

Brand i garage Rönneblomsgatan 1 Malmö 2017-01-26

Ärende:	Förundersökning
Handläggare:	Dan Persson
Beställare:	Bertil Nilsson
Diarienummer:	1900.2017.00453
Händelse:	Branden/olyckan 2017-01-26, torsdag, klockan. 19:29 Insatsrapport

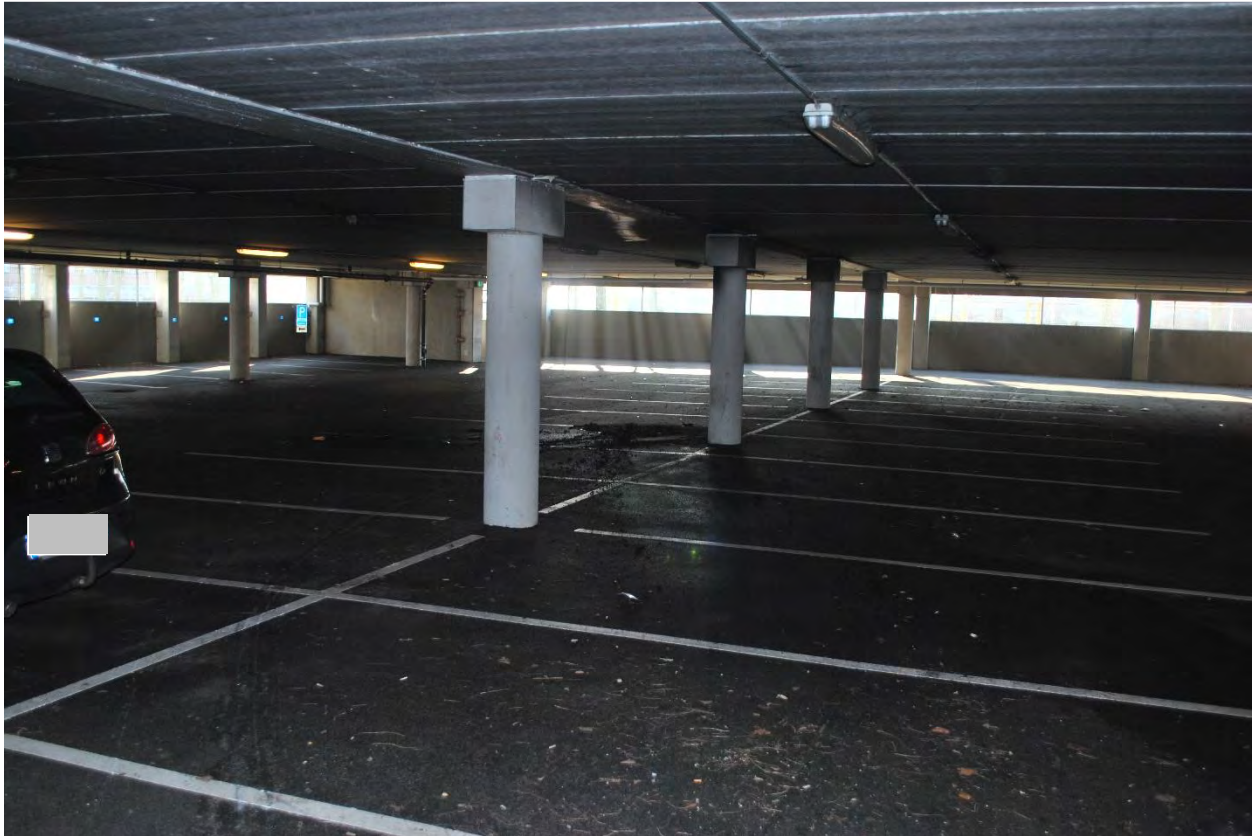
Garaget fick brandskador på golv och pelare i anslutning till där motorcykeln varit placerad. Stora delar av taket i garaget sotskador.

Bild 1. Garaget.

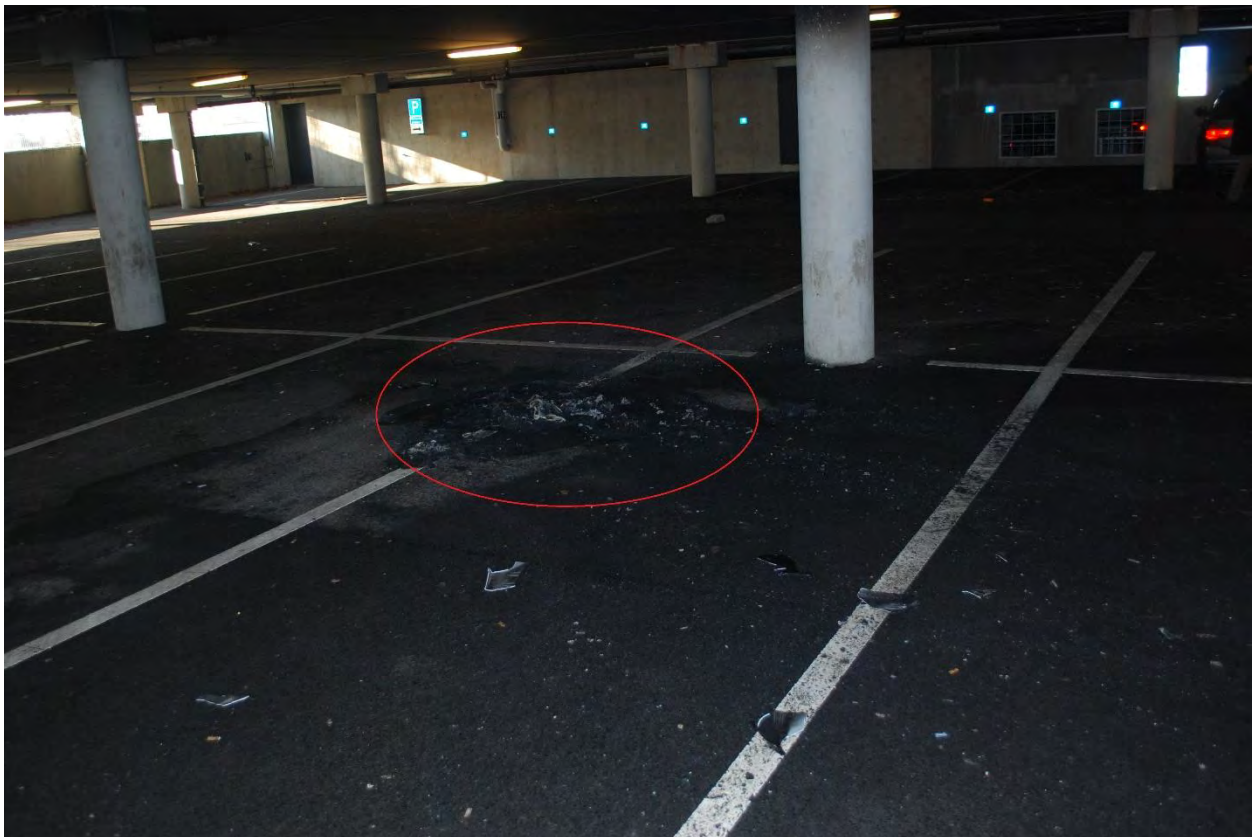
Motorcykeln var vid tillsynen flyttad från platsen varpå orsaken inte kunde kontrolleras.

Bild 2. Motorcykelns placering.

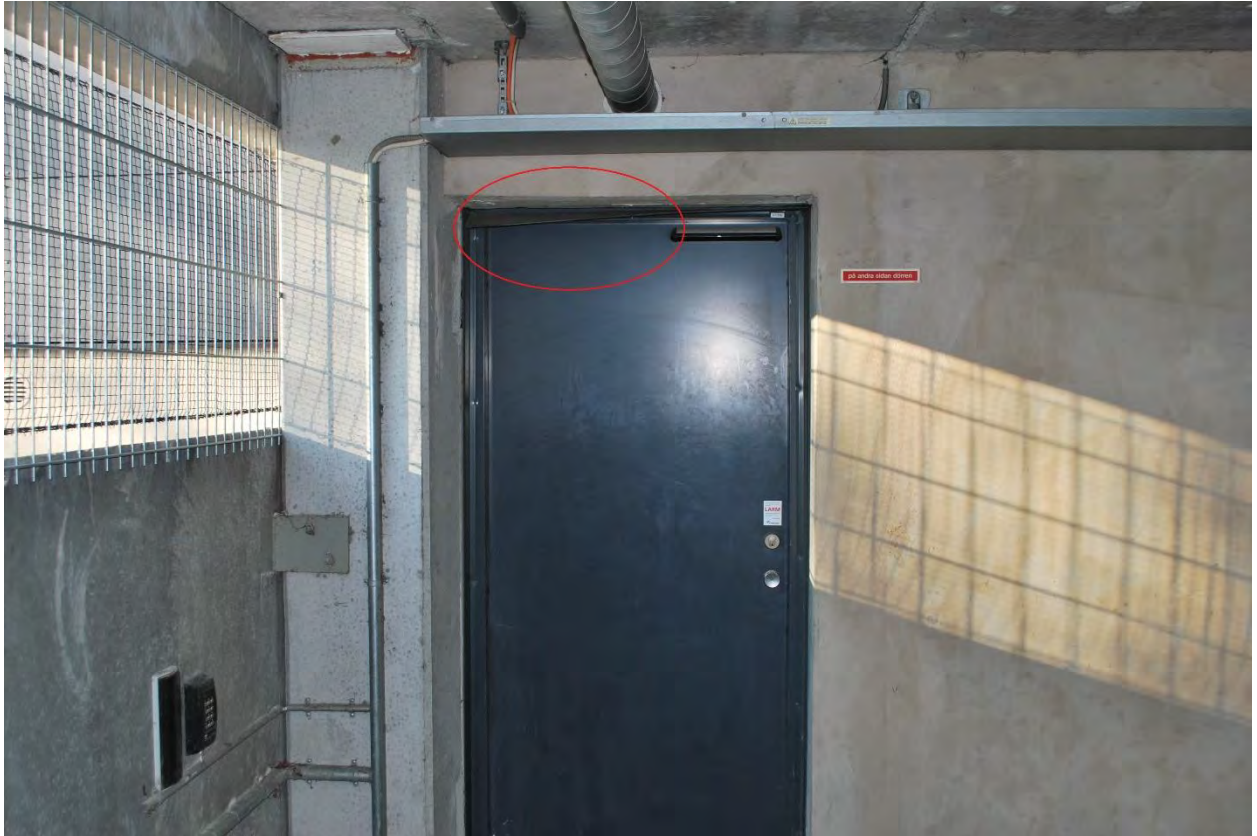
Vid insatsen konstaterade den uttryckande styrkan att det blivit rökspridning till annan brandcell (ett trapphus). Denna rökspridning ska normalt inte ske om det är en brand av denna typ i garaget, varför utredaren föreslår att Räddningstjänsten Syd gör en tillsyn på fastigheten.

Bild nr 3. Otätheter mellan dörrkarm och vägg.

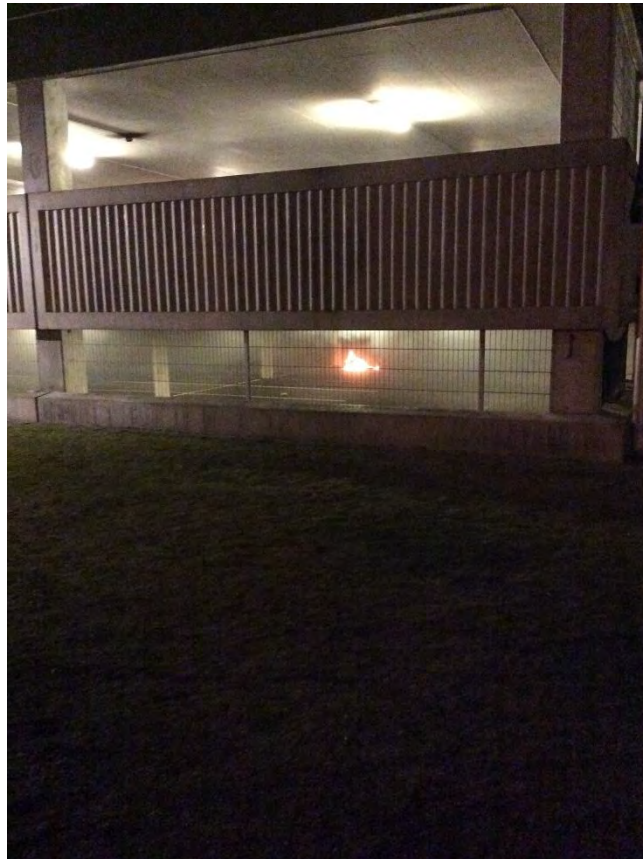
En person upptäcker att det brinner i en MC i ett öppet garage och larmar SOS. Vid räddningstjänstens ankomst konstaterades att det brinner i en motorcykel i garaget. Branden släcks och röken ventileras ut med hjälp av räddningstjänstens fläktar.

Bild nr 4 branden (tagits av styrkan)
