## Förundersökning

**Brand på Rönbackens kvinnoboende  
Rönblomsgatan 9, Malmö  
2017-06-26**

Ärende:	Förundersökning
Handläggare:	Dan Persson
Beställare:	Ulf Bergholm
Diarienummer:	1900.2017.02625
Händelse:  Branden/olyckan 2017-06-26, måndag, klockan. 01:44 Insatsrapport

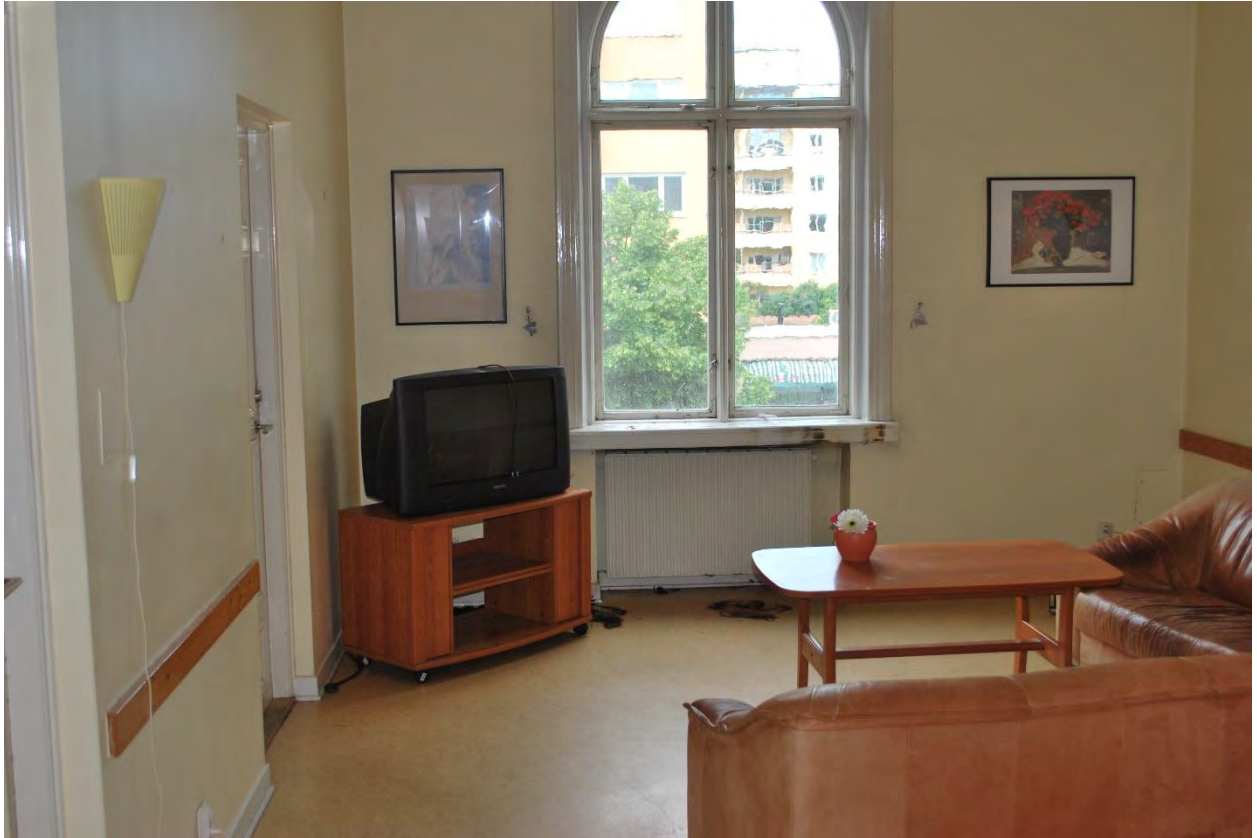
Foto 1, dagrummet.

En boende upptäckte att det brann i en gardin i dagrummet (foto 1) och larmade personalen som i sin tur larmade SOS. En av personalen tog en handbrandsläckare, släckte branden och öppnade fönstren för att ventilera ut röken. Vid räddningstjänstens ankomst berättade personalen att branden var släckt och räddningstjänsten kontrollerade då att alla boende är ute.

Bränderna är troligen anlagda.

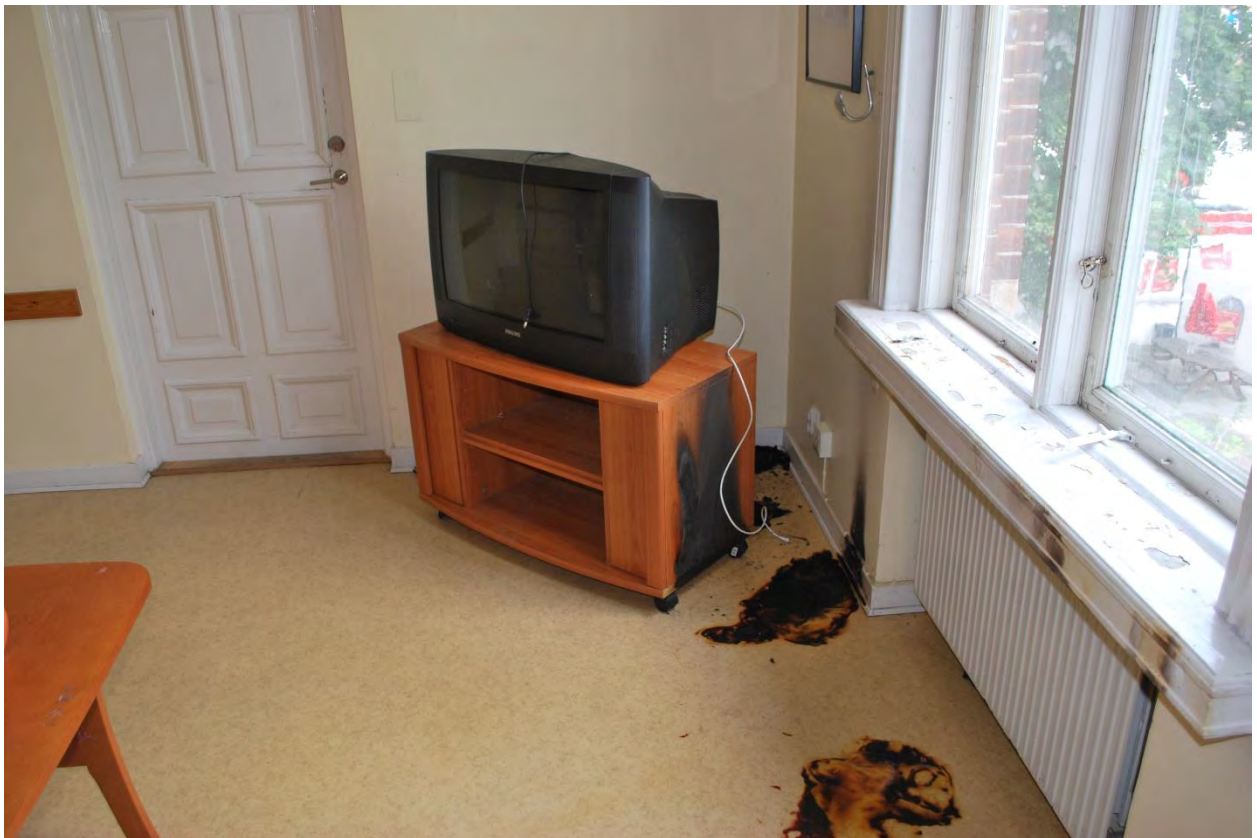
Vid brand nr 1 brandskadades golv, vägg, fönsterkarm, tv-bänk och gardin (foto 2). Dagrum och korridor lättare rökskador.

Foto 2, brandskador på golv, vägg, fönsterkarm, tv-bänk och gardin.

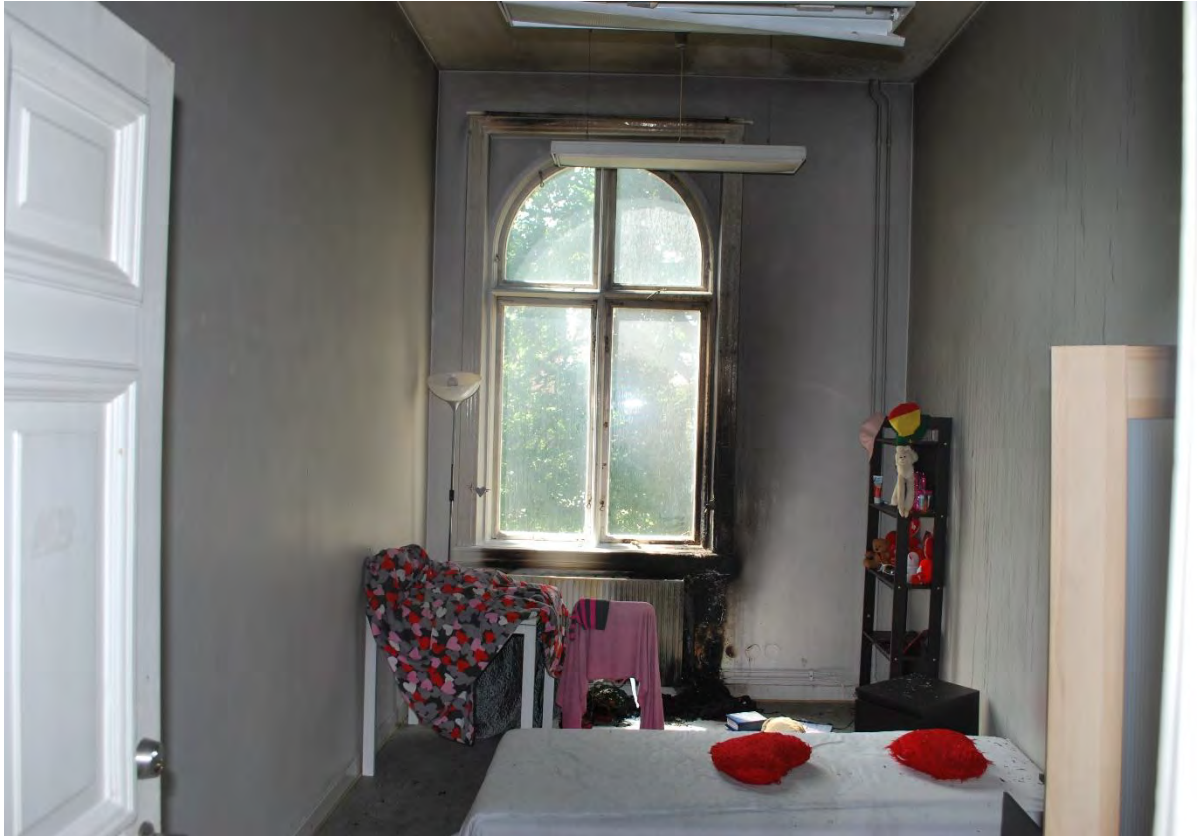
Foto 3, boenderummet

Det automatiska brand- och utrymningslarmet startade och indikerade på att det brann i ett boenderum (foto 3) på plan två. En av personalen påbörjade evakuering av de boende och larmade SOS medan den andre gick upp tillsammans med en väktare för att släcka branden. De öppnade dörren intill boenderummet och såg att det brann och att rummet var rökfyllt varpå de släckte ner branden med hjälp av handbrandsläckare. Räddningstjänsten satte in rökdykare som konstaterade att branden var nersläckt. Ventilering av rök påbörjades med hjälp av räddningstjänsten fläktar samtidigt som övriga delar av lokalerna genomsöktes.

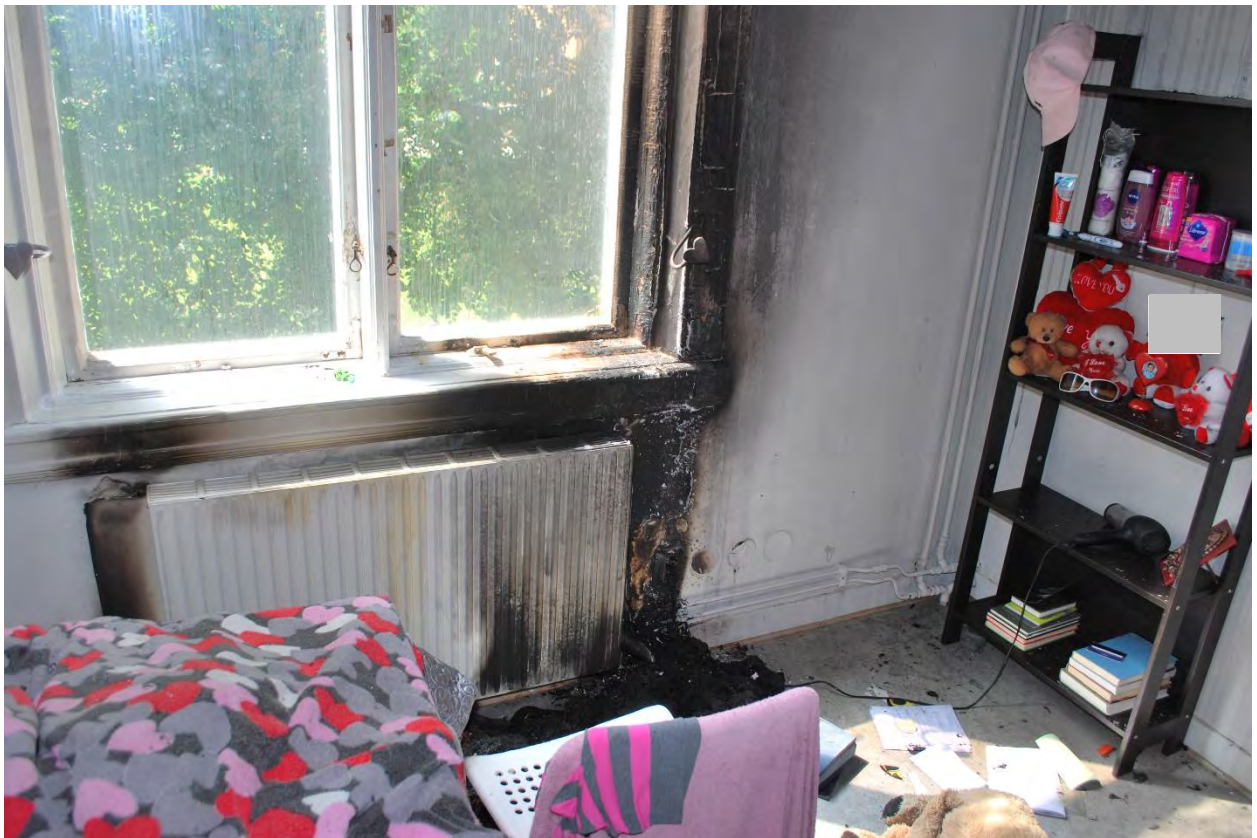
Vid brand nr 2 brandskadades golv, vägg, fönsterparti, eluttag och gardin (foto 4). Boenderummet fick kraftiga sotskador.

Foto 4, brandskadades golv, vägg, fönsterparti, eluttag och gardin.

Utredaren föreslår ingen vidare utredning av bränderna däremot föreslås Räddningstjänsten Syd göra en tillsyn enligt LSO på boendet, då det vid utredningen framkom oklarheter om byggnadens brandskydd är anpassad efter den verksamhet som bedrivs i lokalerna. Utredningen skickas till funktionen tillsyn direkt.
