Förundersökning

**Brand på toalett, Kunskapsskolan, Sankt Lars väg 19
Lund
2017-06-05**

Ärende:	Förundersökning
Handläggare:	Jonas Sandberg
Beställare:	Anna Andersson-Carlin
Diarienummer:	1900.2017.02250
Händelse:	Branden/olyckan 2017-06-05, måndag, klockan. 10.20 Insatsrapport 2017/02934

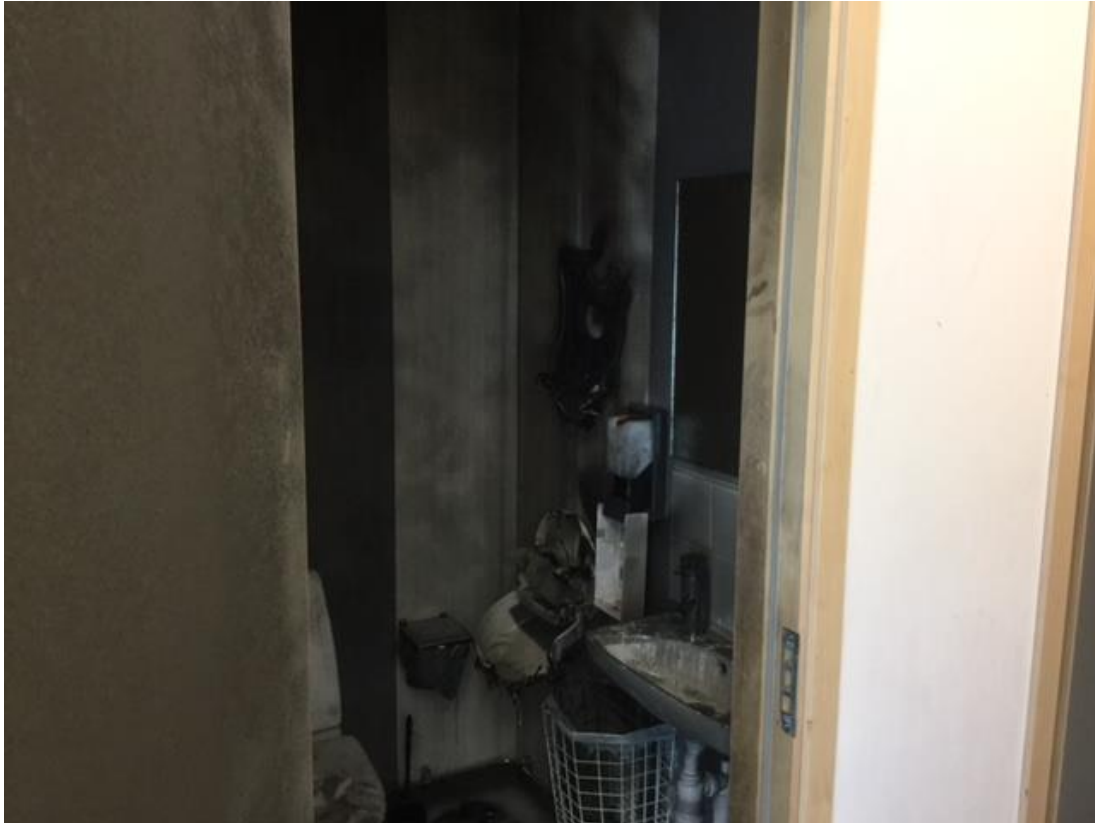
Den första toaletten som brann fick mindre brandskador på en pappershållare. Den andra toaletten fick brandskador på pappershållare, papperskorg samt sotskador på väggar och tak (foto 1 och 2). Personen som släckte branden fick följa med ambulansen till sjukhuset efter att ha andats in brandrök.

Bränderna är anlagda.

Foto 1. Brand- och sotskador på toaletten placerad på bottenvåningen.

Utredaren rekommenderar verksamheten att kontrollera det automatiska brandlarmet så att det uppfyller sin funktion.

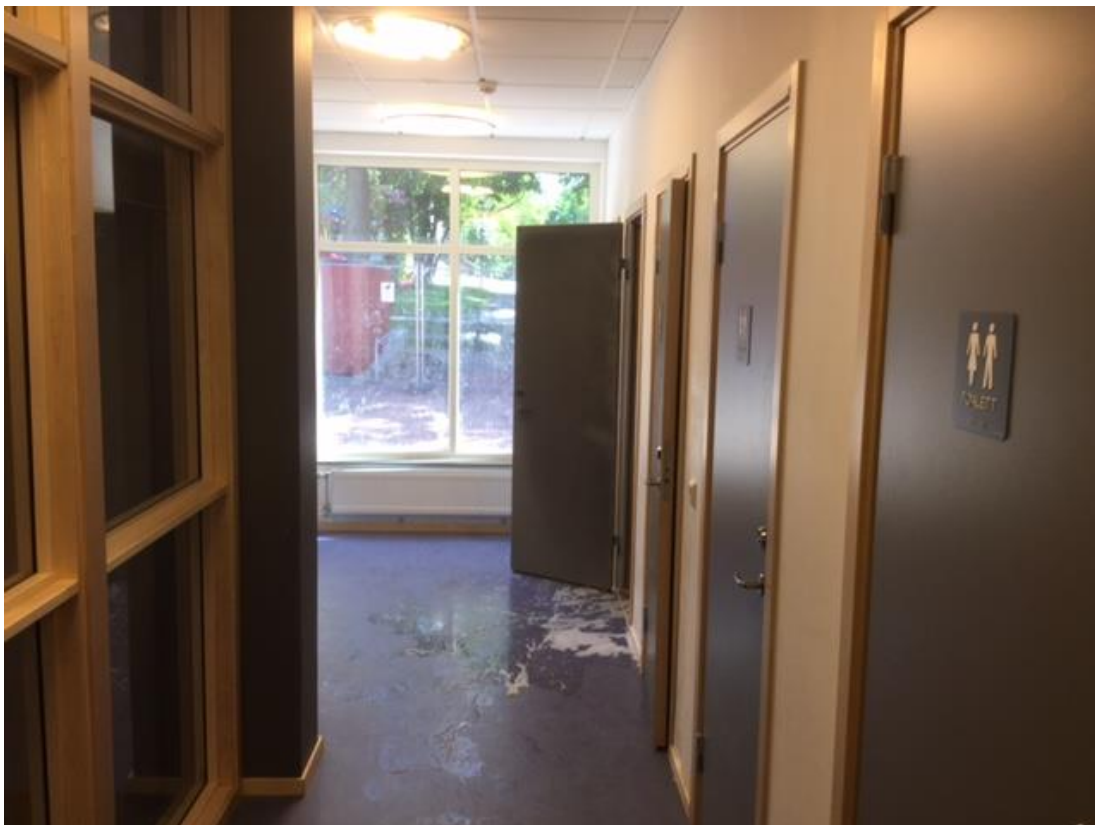
Foto 2. Dörren till toaletten på bottenvåningen.
