RÄDDNINGSTJÄNSTEN SYD

## Förundersökning

Brand i lägenhet,  Malmö  
2017-01-30

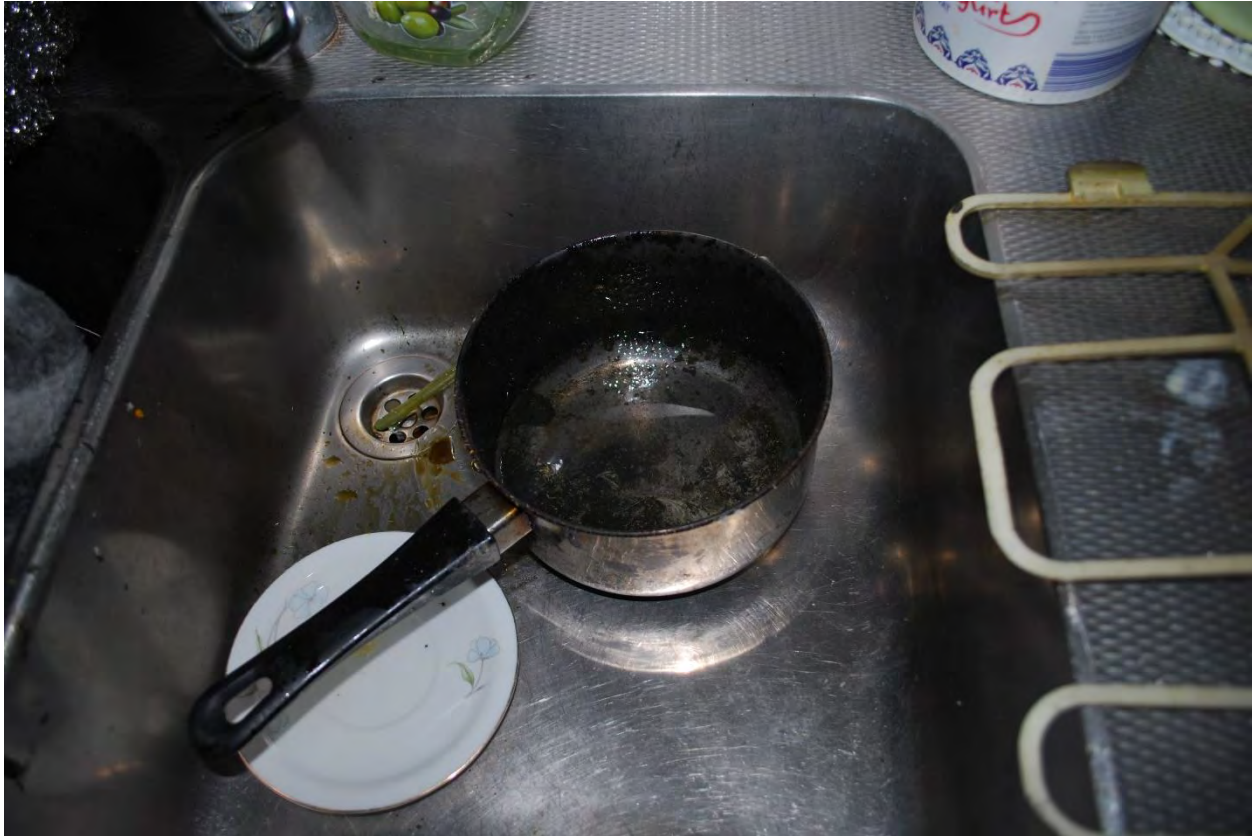
En av de boende satte en mindre kastrull, foto 1, med olja på en påslagen spisplatta för att tillaga pommes frites. Hon lämnade köket en kort stund och då antändes oljan i grytan. En av de andra boende märkte att det brann tog tar sig ut i köket och släckte branden med en filt, foto 2. Brandvarnaren gick igång under förloppet.

Branden orsakades av att en gryta med matolja lämnades utan uppsyn på en påslagen platta på spisen i köket. Den boende berättar vid utredarens besök att spisens funktion varit lite dålig ett längre tag. Ibland värms plattorna upp snabbt och ibland långsamt som om effekten är olika.

Foto 1, kastrullen det brunnit i

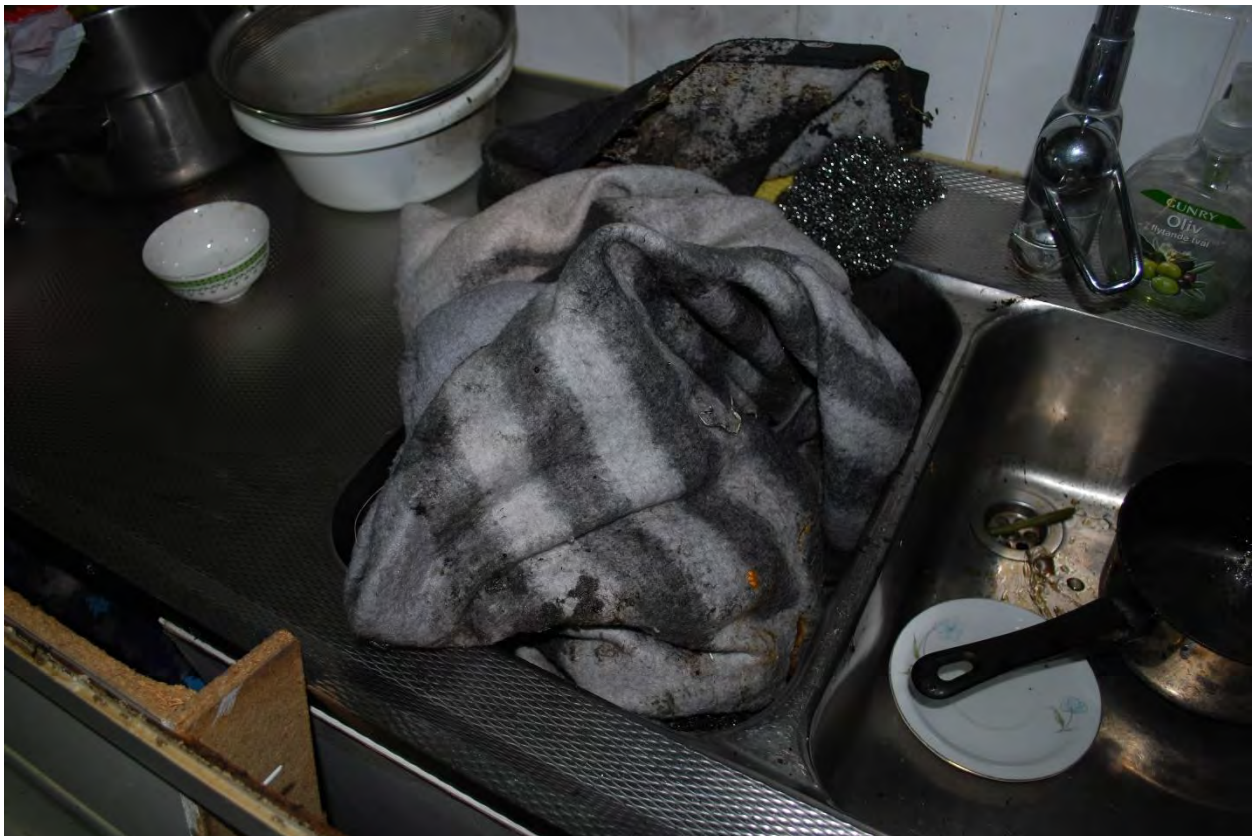
Foto 2, filten som använts för att släcka branden

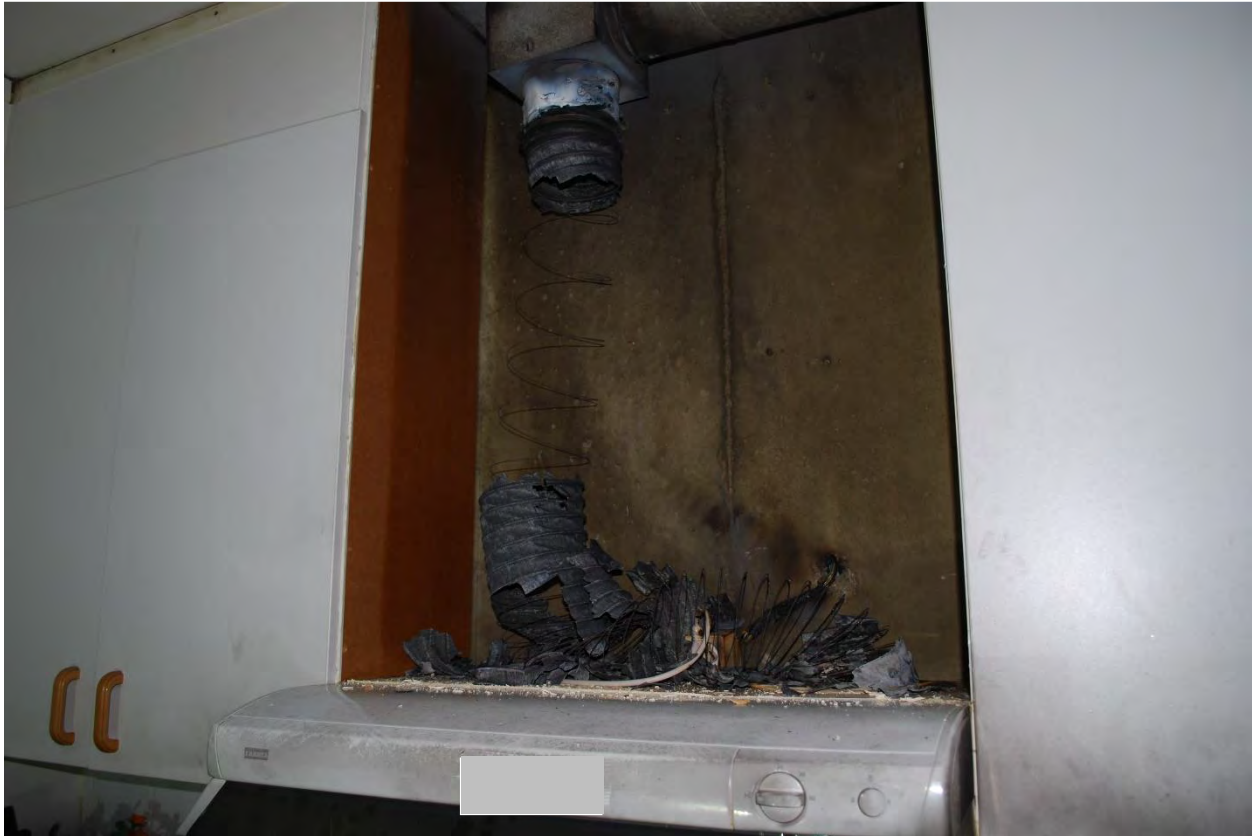
Brandskador finns på fläkten och fläktröret, foto 3. Sotskador i delar av köket, foto 4.

Rökspridning till femte våningen har troligen skett via ventilationen från fläkten i köket.

Foto 3, brandskadat rör från fläkten

Fastighetsägaren bör se över varför brandrök spreds in i en lägenhet på femte våningen. Varje lägenhet ska vara egen brandcell och förhindra brand- och rökspridning i minst 60 minuter och röken ska inte spridas via ventilationen.

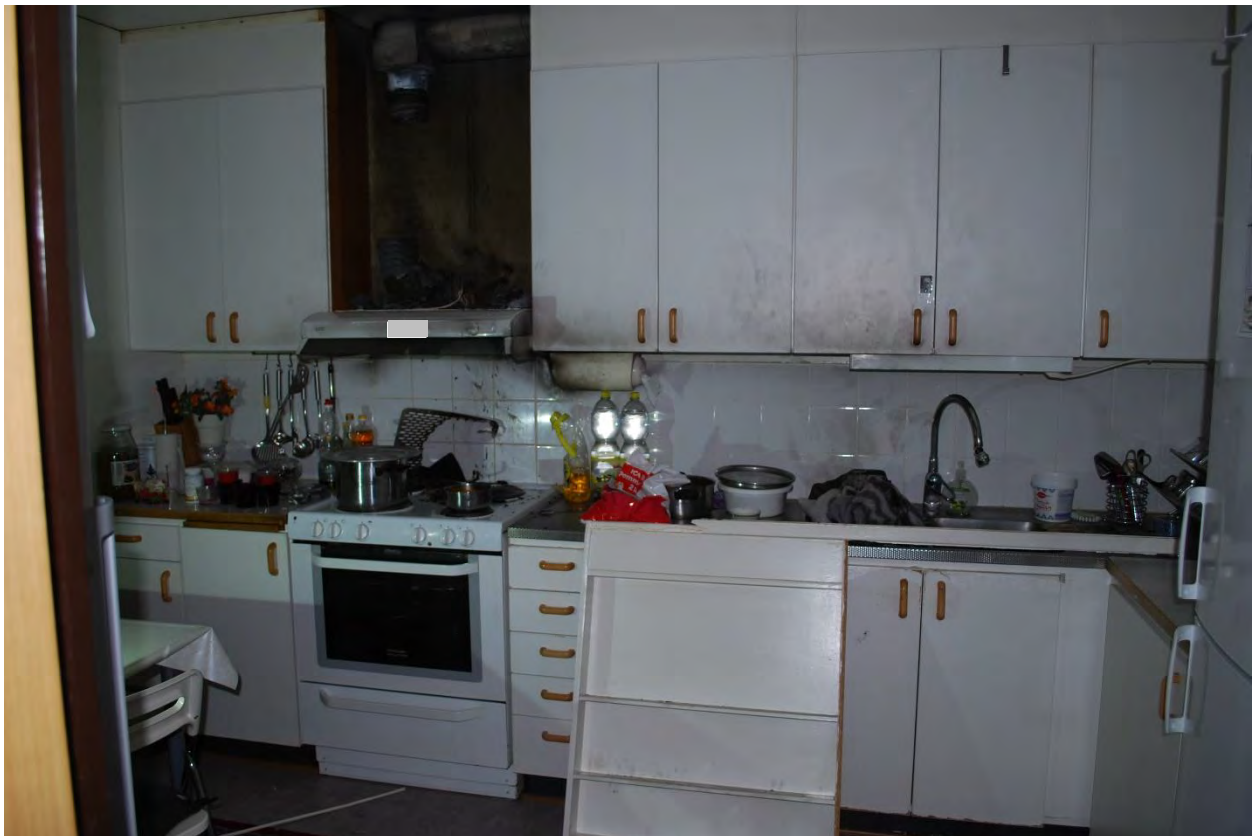
Foto 4, sotskador på skåp och vägg
