RÄDDNINGSTJÄNSTEN SYD

Förundersökning

Brand på boende, [REDACTED] Lund
2017-06-04

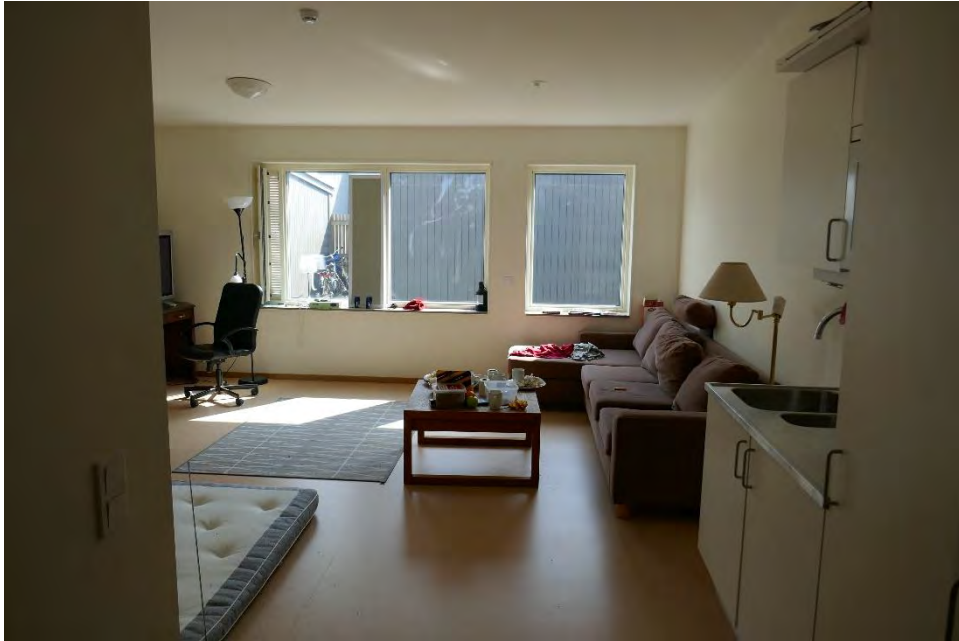
Vid utredarens besök var rummet, foto 1, städat men enligt insatsrapporten var det rökskador i boenderummet samt sotskador på delar av skåpsluckor.

Foto 1 boenderum där branden uppstod

En annan förbättring som kan göras för att minska risken för rökspridning i samband med brand på boenderummen är att förse dem med dörrstängare alternativt sådana som stänger vid brandlarm. Förundersökningen skickas till Räddningstjänsten Syd distrikt Lund för information.

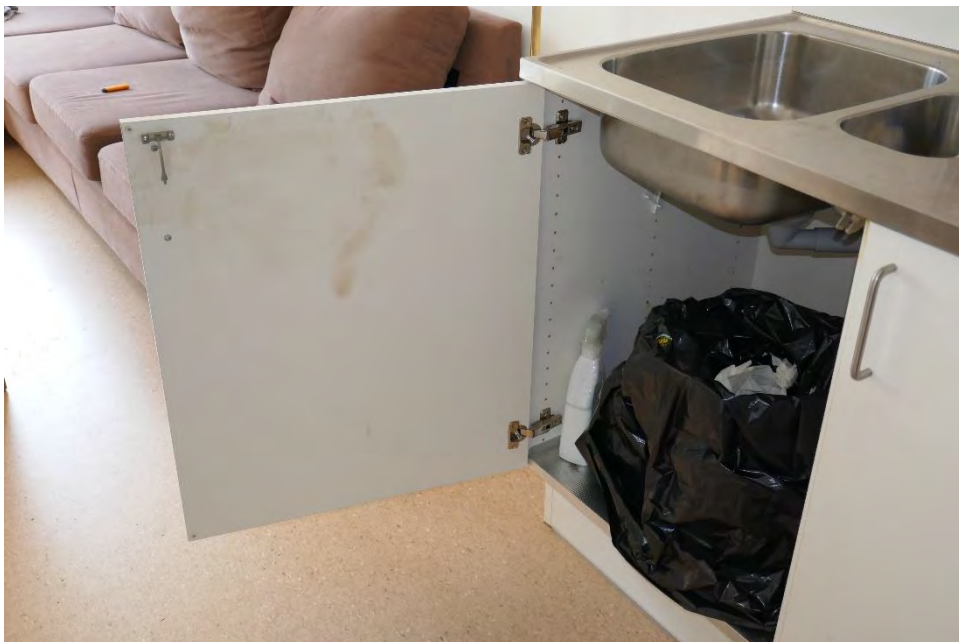
Enligt polisanmälan hade den boende orsakat branden genom att slänga cigarettfimpar i en papperskorg, foto 2. Utredaren kan inte fastställa orsaken men det kan vara så som det står i polisanmälan alternativt kan branden vara anlagd.

Foto 2 papperskorg där det enligt personal brunnit.

Resonemang fördes också med personalen om vikten av att de boende inte röker på sina rum. Personalen är medveten om det och har lyft frågan kring kontroll av att detta följs och eventuella följder av rökning med föreståndaren som ska diskutera möjligheter till hantering vidare inom Lunds kommun.

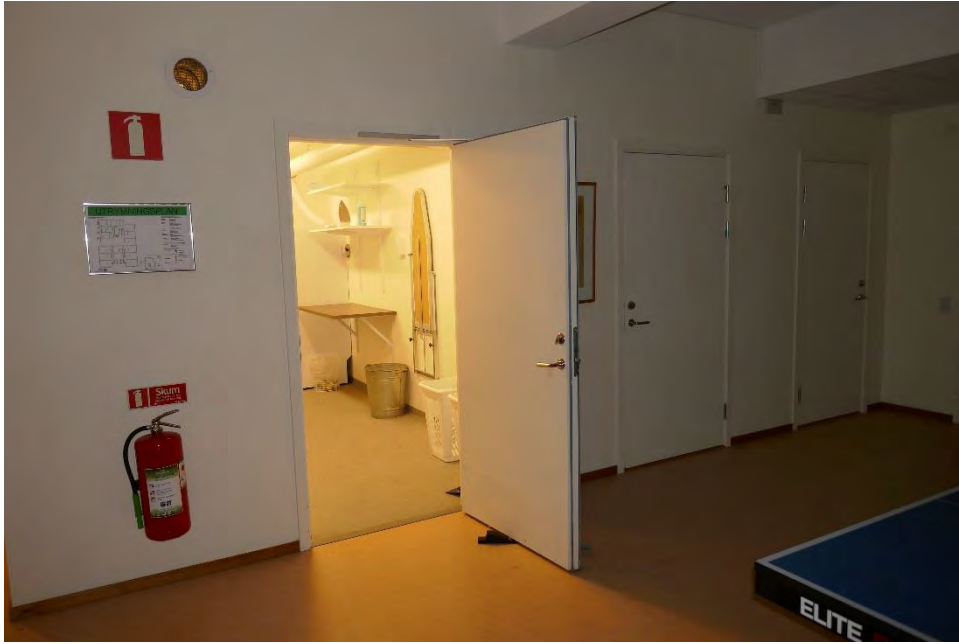
Foto 3 uppställd dörr in till tvättstuga.

Utredaren påpekade vid besöket för personalen att dörr i brandcellsgräns in till tvättstuga ska hållas stängd, foto 3. Alternativt koppla stängningsfunktion till brandlarmet så att dörren står öppen i normalläge men stängs om brandlarmet startar.
