Förundersökning

**Brand i LSS boende Stensjögatan 56, Malmö
2017-01-31**

Ärende:	Förundersökning
Handläggare:	Jonas Sandberg
Beställare:	Bertil Nilsson
Diarienummer:	1900.2017.00512
Händelse: Branden/olyckan 2017-01-31, tisdag, klockan. 11.45

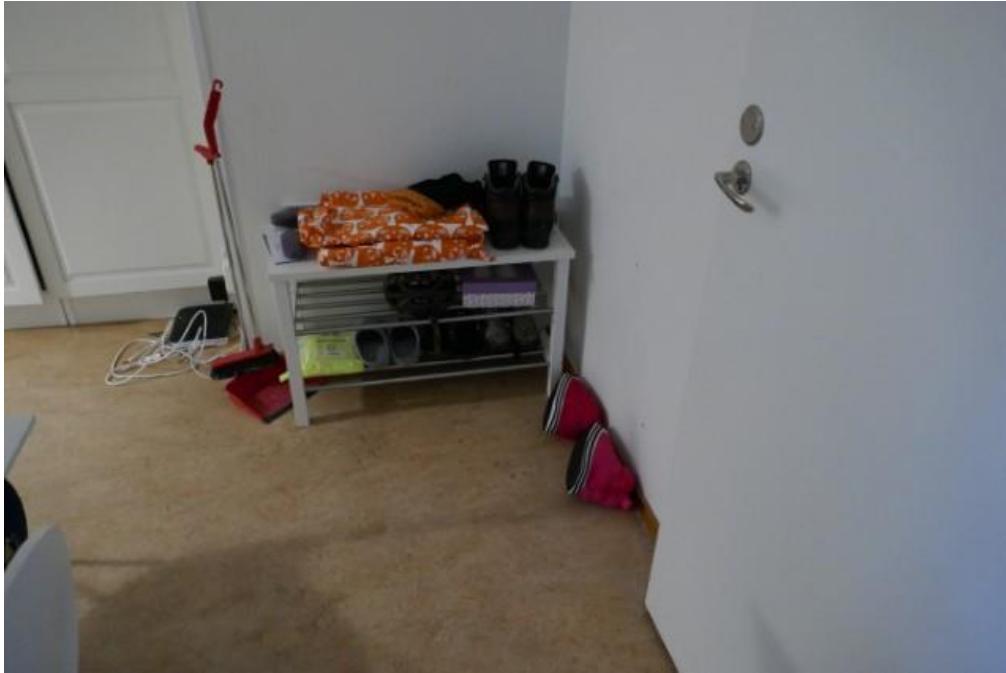
Den boende stängde in sig i ett rum i sin lägenhet. Personal på boendet gick in i lägenheten för att få den boende att öppna dörren. En stund senare började det att lukta brandrök i lägenheten, personal öppnade då dörren med hjälp av våld och i samma ögonblick aktiverades brandlarmet på boendet. När personalen kom in i rummet upptäckte man att det brann i en kartong stående på golvet (polisen foto bild 2 och 3). Det var mycket brandrök i rummet. En av personalen hämtade en handbrandsläckare och branden släcktes. Därefter öppnade man upp fönster för att ventilerar ut röken i rummet. Pappkartongen var preparerad med bl.a. papper och en tröja. Pappkartongen stod framför en skohylla där det låg brännbart material (bild 1).

Bild 1. Skohyllan med brännbart material.

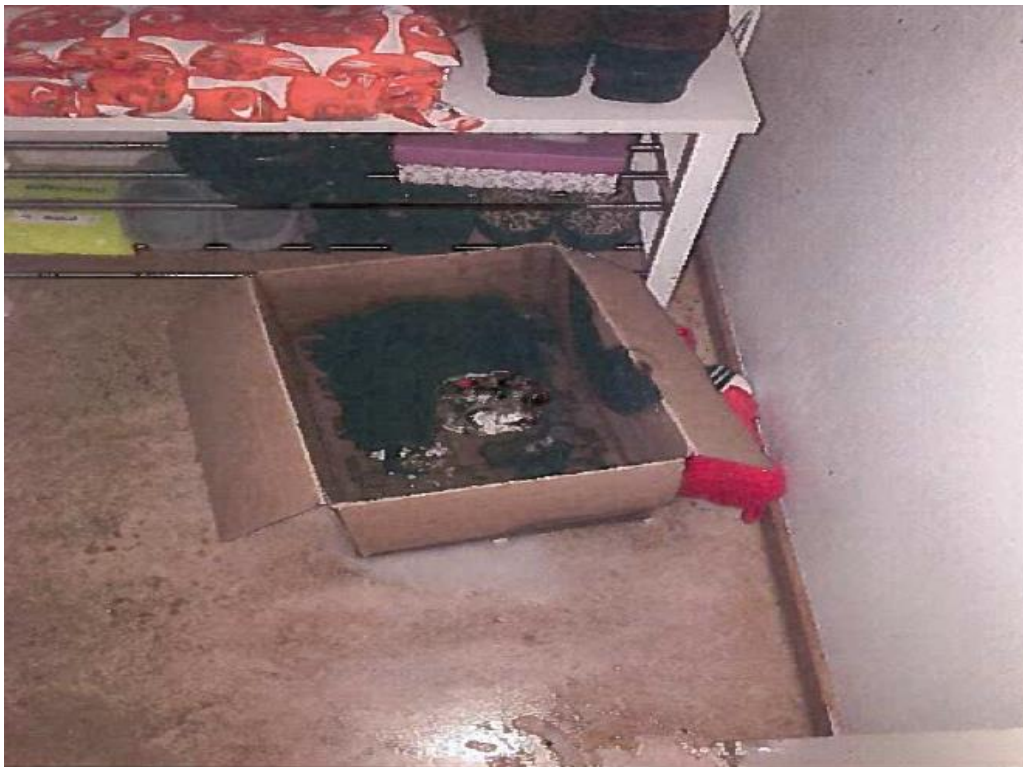
Branden är anlagd.

Bild 2. Kartongen där det brann.

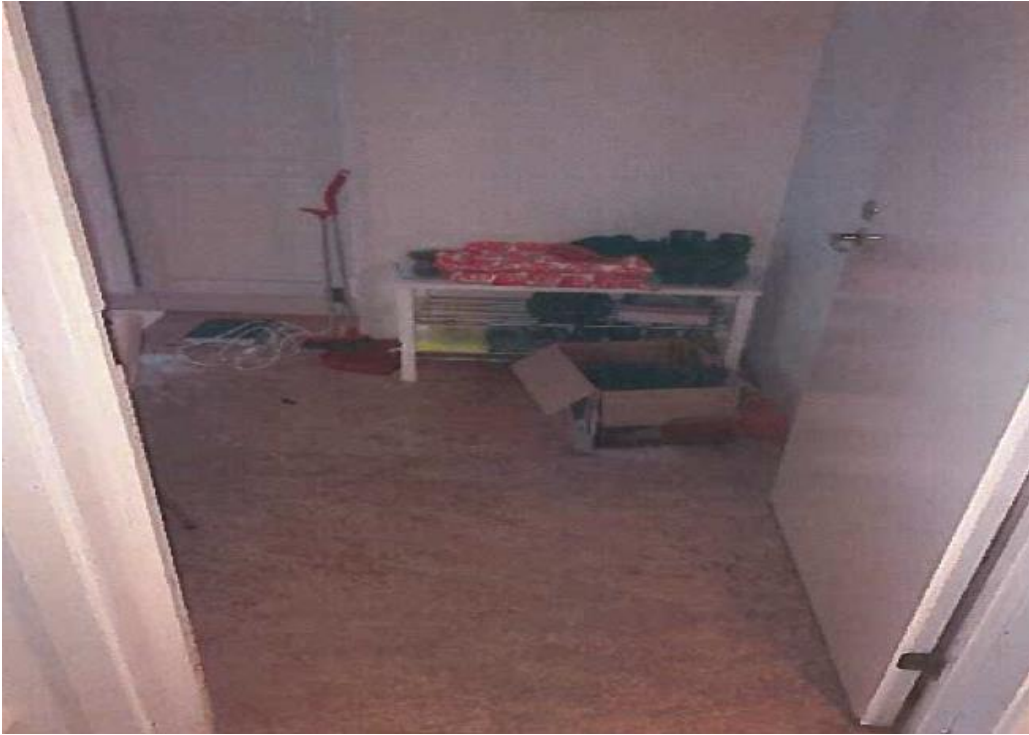
Bild 3. Kartongen framför skohyllan.
