Förundersökning

**Brand ute Järnvägsstationen Storgatan 13 Eslöv
2017-05-11**

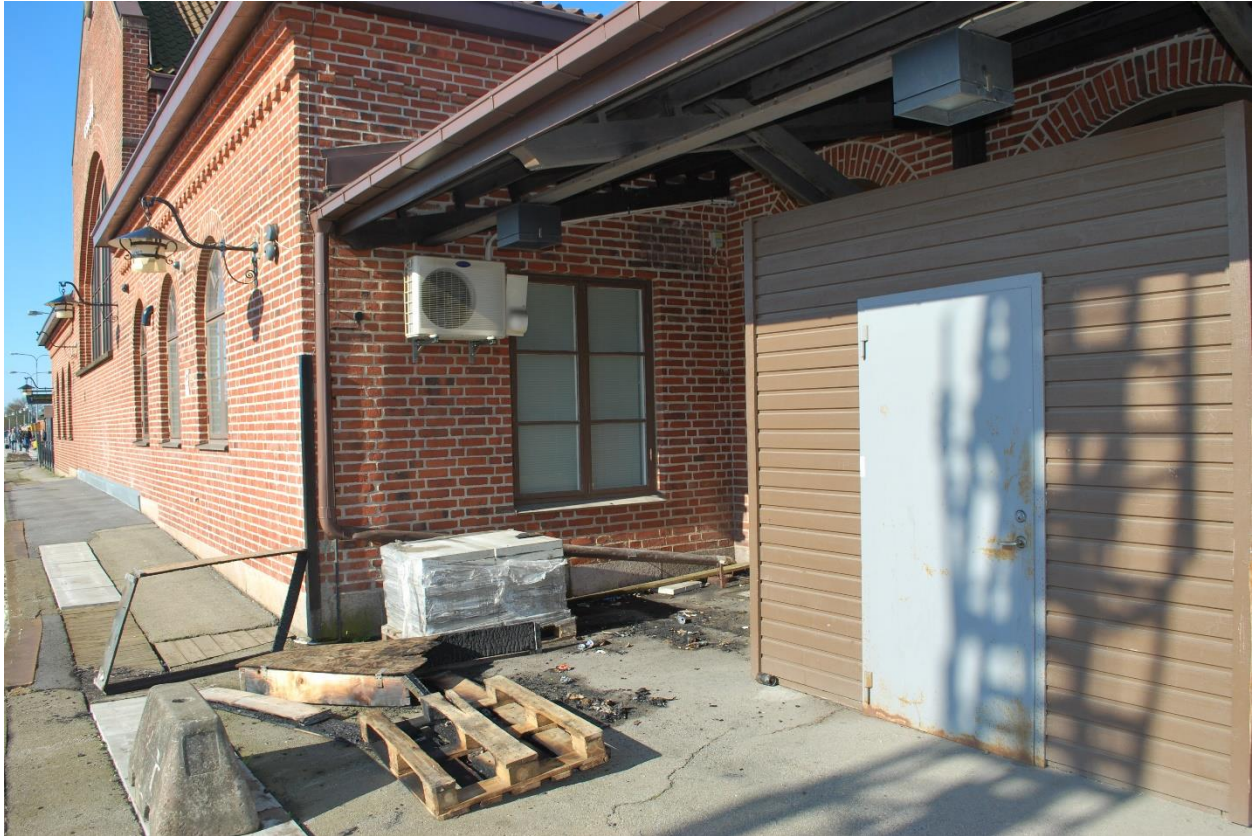
Personal från kiosken upptäckte branden och larmade räddningstjänsten om att det brann på baksidan av järnvägsstationen, foto 1. Personalen hämtade en kolsyresläckare och släckte ner branden men branden tog sig igen efter släckningsförsöket. Räddningstjänsten anlände till platsen och släckte branden.

Branden är troligen anlagd eller så har den startats genom oaktsamhet. Troligtvis har branden startat under pallen och spridit sig vidare uppåt. Det fanns pappers- och plastskräp men även flertalet fimpår i anslutning till där pallarna varit placerade.

Foto 1. Lastpallen var placerad intill fönstret.

Fastighetsägarens representant berättar att de avser att göra området ”mindre attraktivt” för oönskade personer att vistats i. Det görs bl a genom att lastpallarna tas bort men även pall med betongplattor. Utredaren föreslår ingen vidare utredning av ärendet.

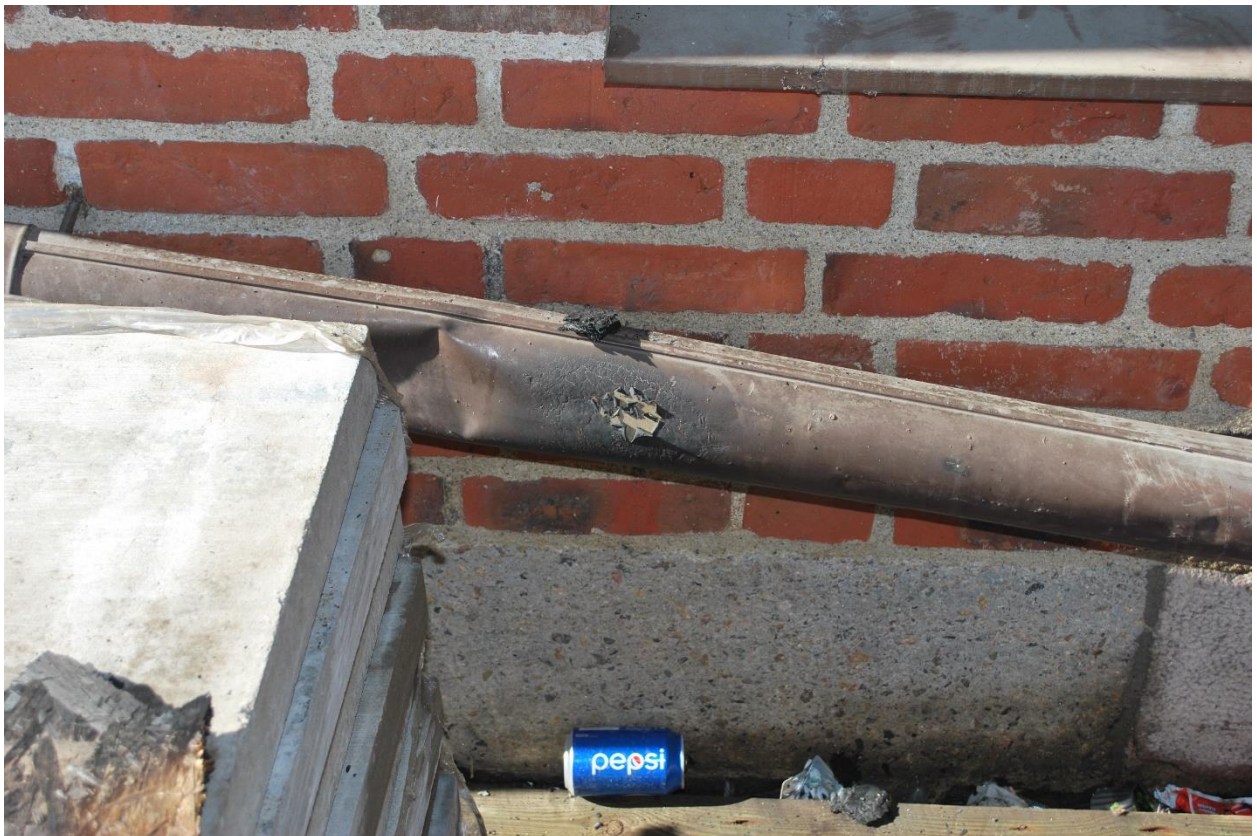
Det blev brandskador på plåtrör (foto 2) som finns på väggen och på asfalt. Lastpallen och pallkragar förstördes i branden.

Foto 2. Brandskador på plåtrör.
