Förundersökning

Brand i kök [REDACTED]
2017-06-17

Ärende:	Förundersökning
Handläggare:	Jonas Sandberg
Beställare:	Ulf Bergholm
Diarienummer:	1900.2017.02393
Händelse: Branden/olyckan 2017-06-17, lördag, klockan. 20.15 Insatsrapport 2017/03168

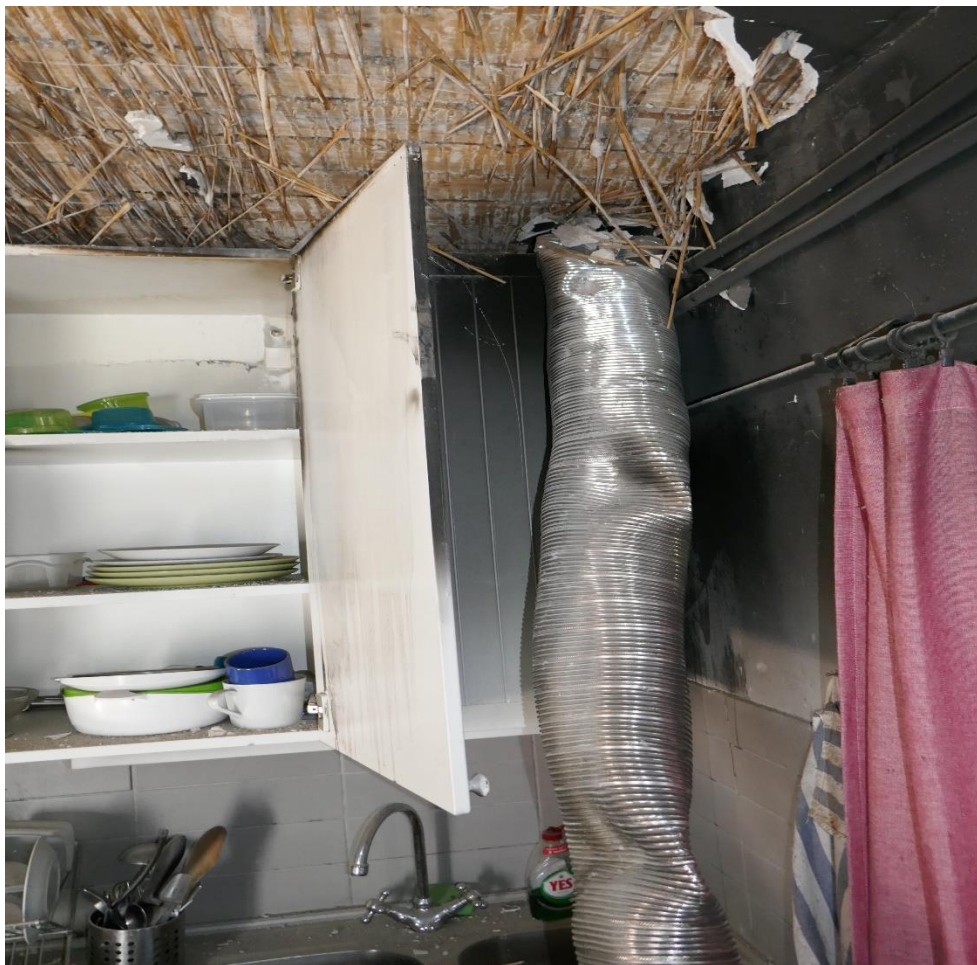
Köket fick brand- och sotskador (foto 1). Taket i köket fick skador efter räddningstjänstens friläggning för kontroll av brandspridning (foto 2). Övriga rum i lägenheten fick sotskador (foto 3 och 4). Inga personer skadades.

Trolig orsak är att lägenhetsinnehavaren har lämnat spisen obevakad efter att hållt olja i en kastrull och sedan satt på spisplattan.

Foto 1. Brand- och sotskador i köket.

Utredaren föreslår att socialförvaltningen i Malmö genomför grundutbildning till nyanlända om vad man ska tänka på när man bor i en lägenhet, t.ex. att man inte ska lämna spisen obevakad vid matlagning.

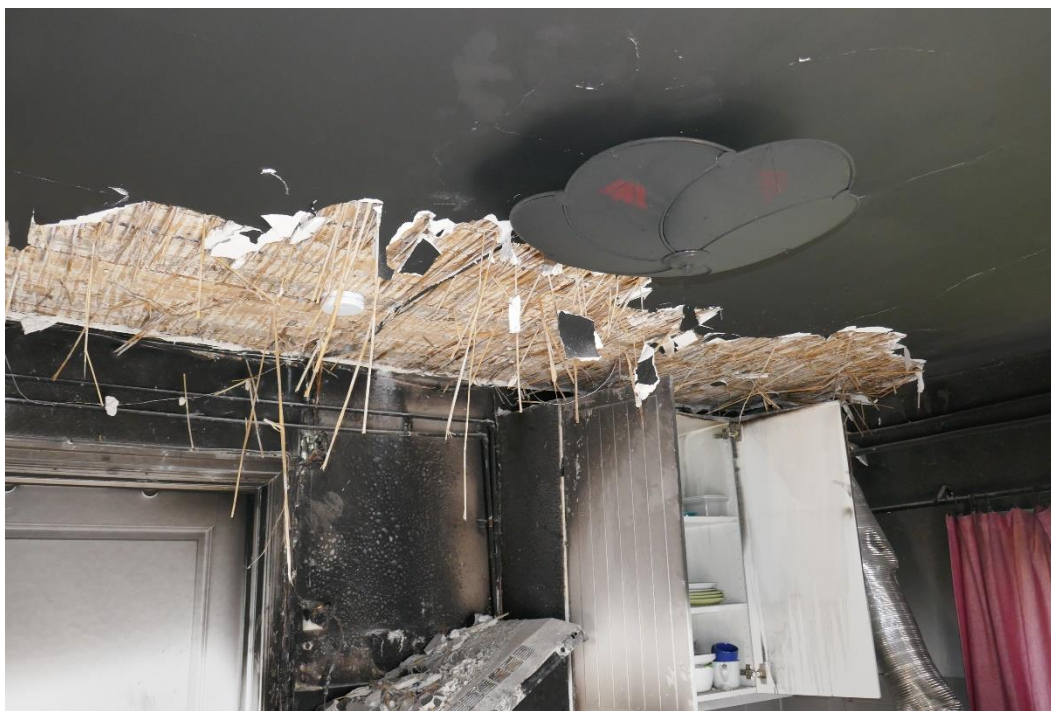
Foto 2. Skador i taket i köket orsakade av räddningstjänstens friläggning för kontroll av brandspridning.

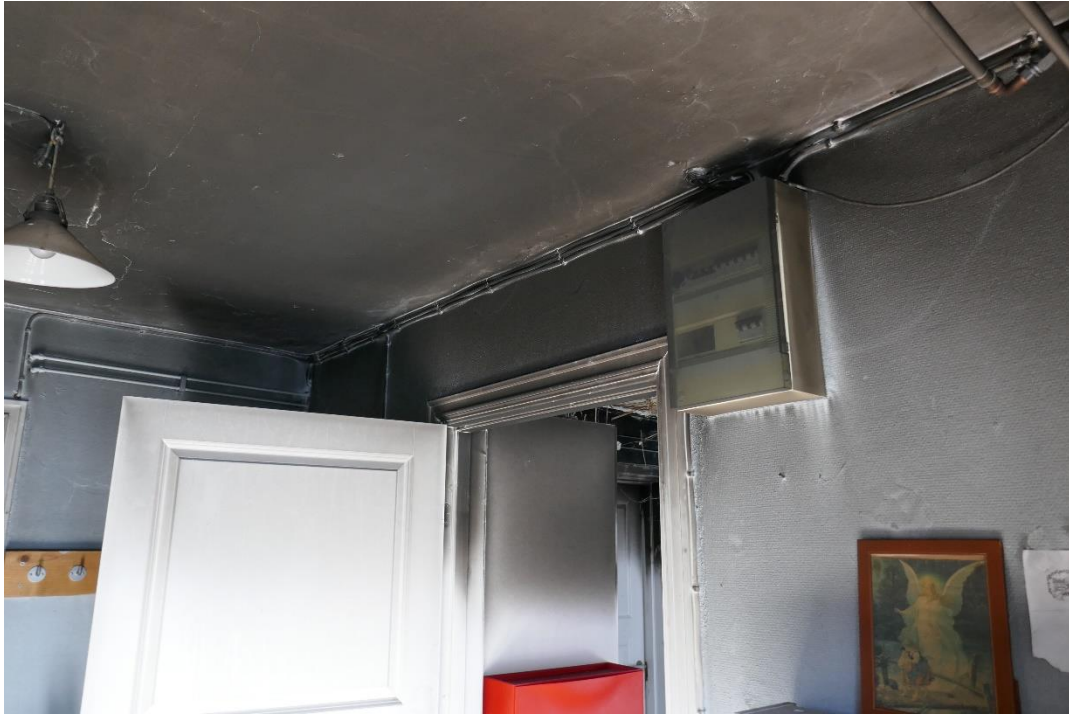
Foto 3. Sotskador på väggar och tak i övriga rum i lägenheten.

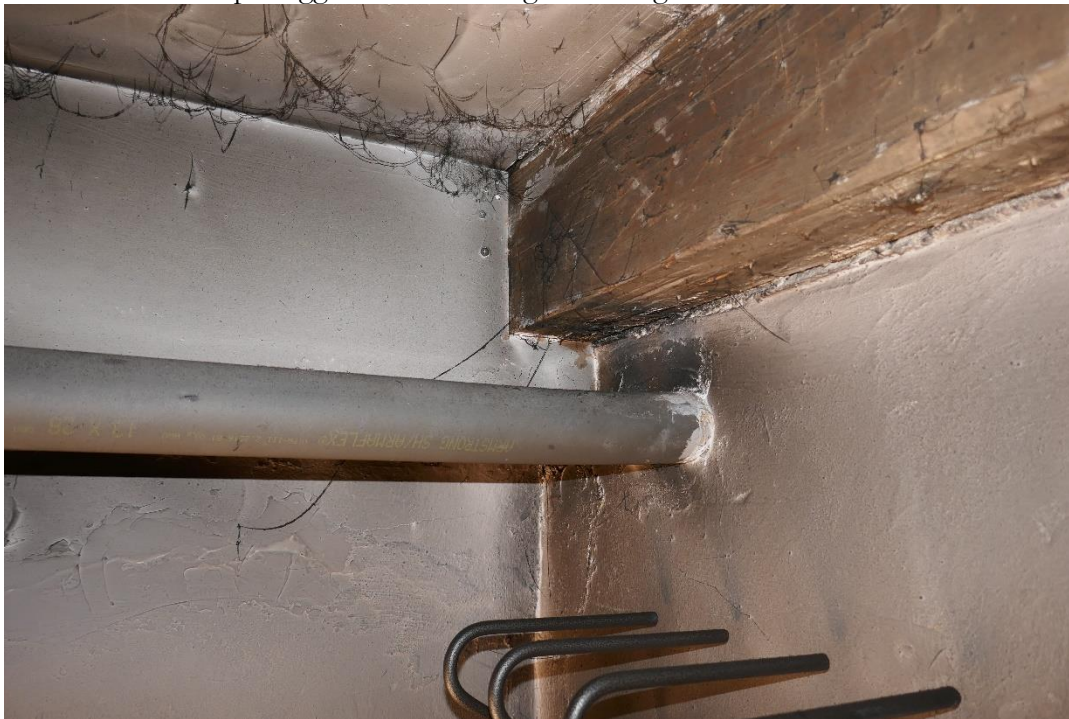
Foto 4. Sotskador på väggar och tak i trappan upp till andra våningen.
