Förundersökning

**Brand i källare Södra Förstadsgatan 23 B, Malmö
2017-03-21**

Ärende:	Förundersökning
Handläggare:	Jonas Sandberg
Beställare:	Bertil Nilsson
Diarienummer:	1900.2017.01267
Händelse: Branden/olyckan 2017-03-21, tisdag, klockan. 10.06 Insatsrapport 2017/01482

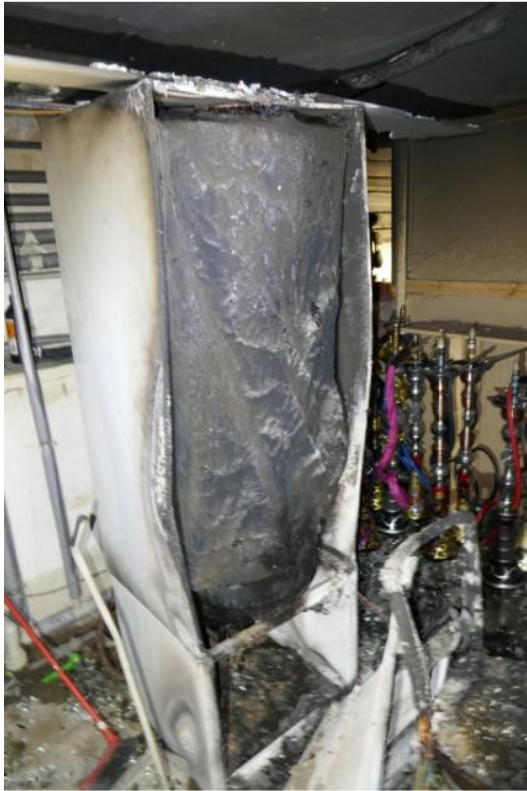
Varmvattenberedaren fick stora brandskador (foto 1). Källaren fick rök- och sotskador (foto 2). Rökluft i restaurangen. Vatten i källaren på en yta om cirka 30m².

Foto 1. Brandskador på varmvattenberedare.

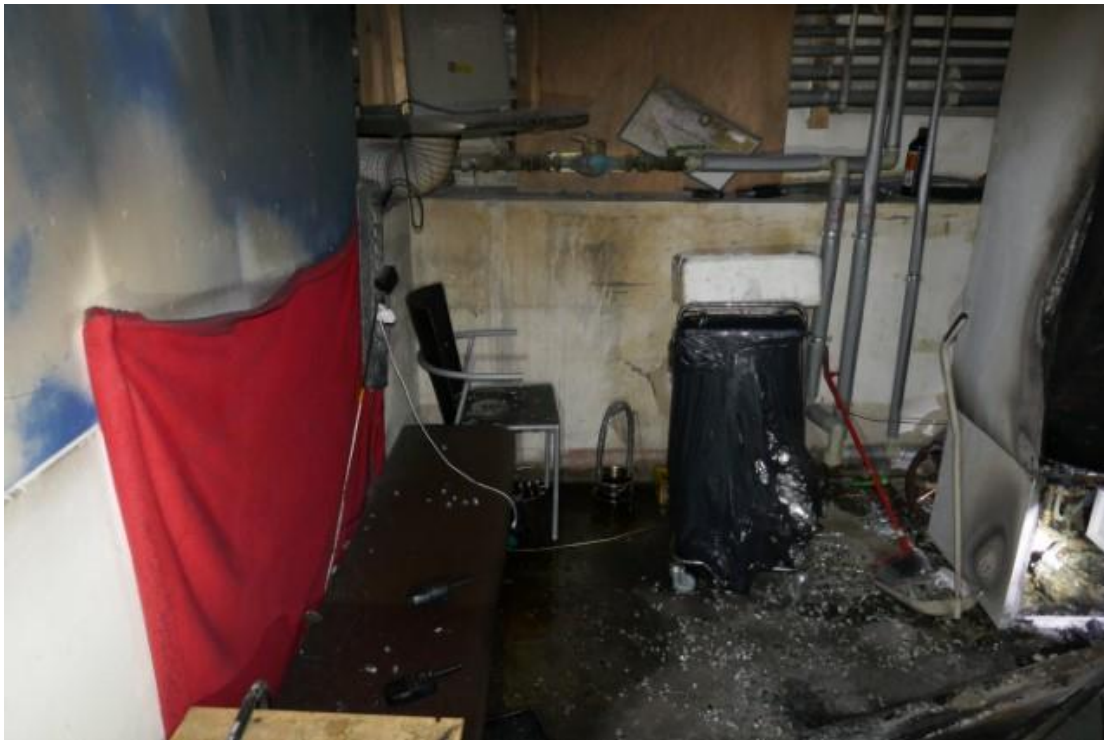
Foto 2. Rök- och sotskador i källaren.

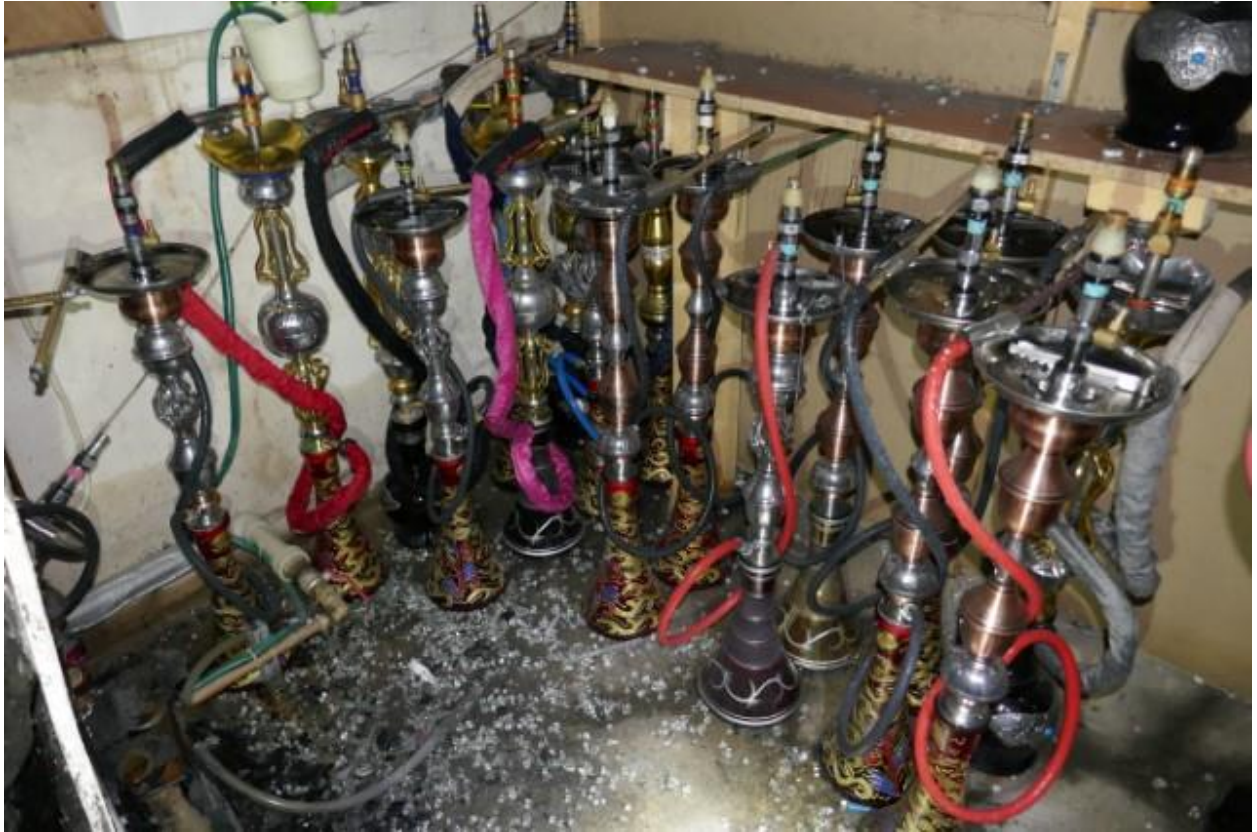
Vid besök på platsen upptäcktes ett stort antal vattenpipor och tobak nere i källaren (foto 3 och 4). Verksamheten torkar tobak nere i källaren som sedan används till vattenpiporna. Det upptäcktes brännmärken på bord och stolar (foto 5 och 6). Utredarens förslag är att distrikt centrum genomför tillsyn på restaurangen.

Foto 3. Vattenpipor placerade i källaren.

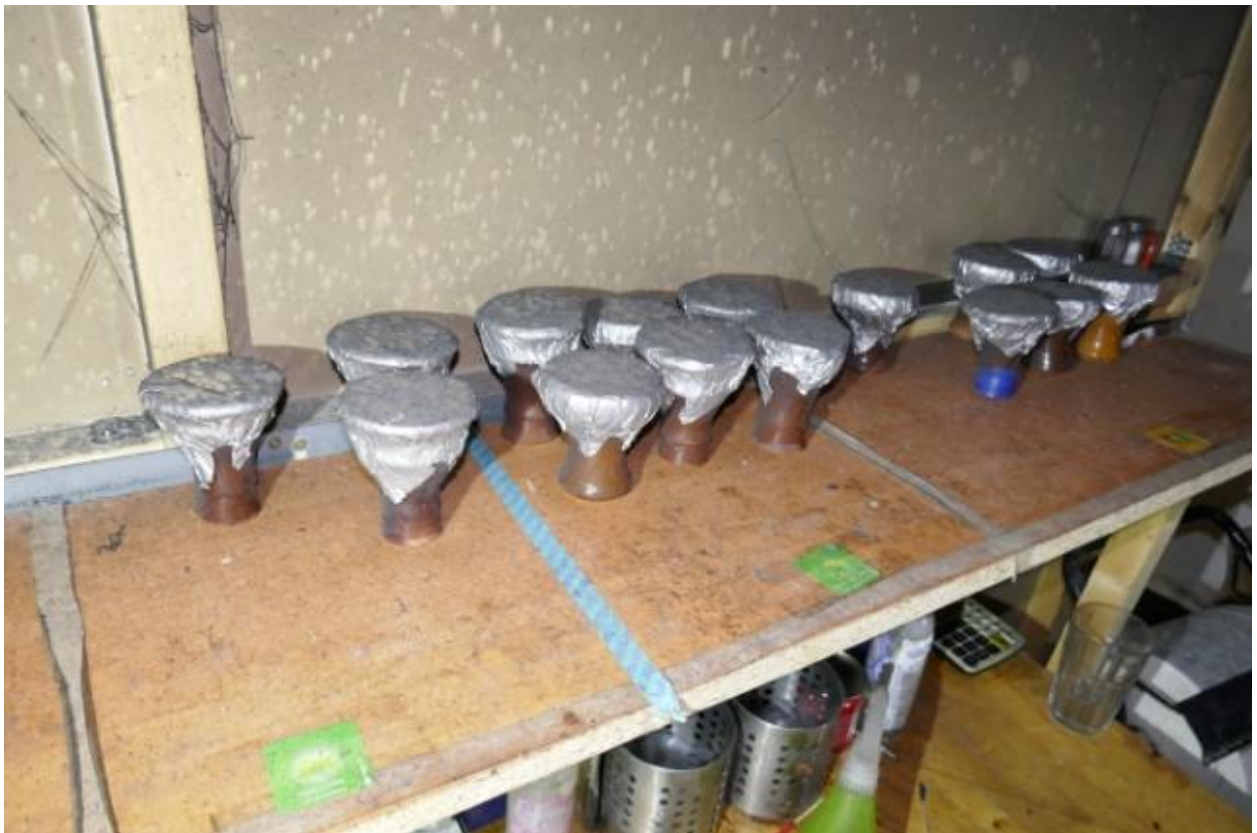
Foto 4. Torkad tobak i källaren.

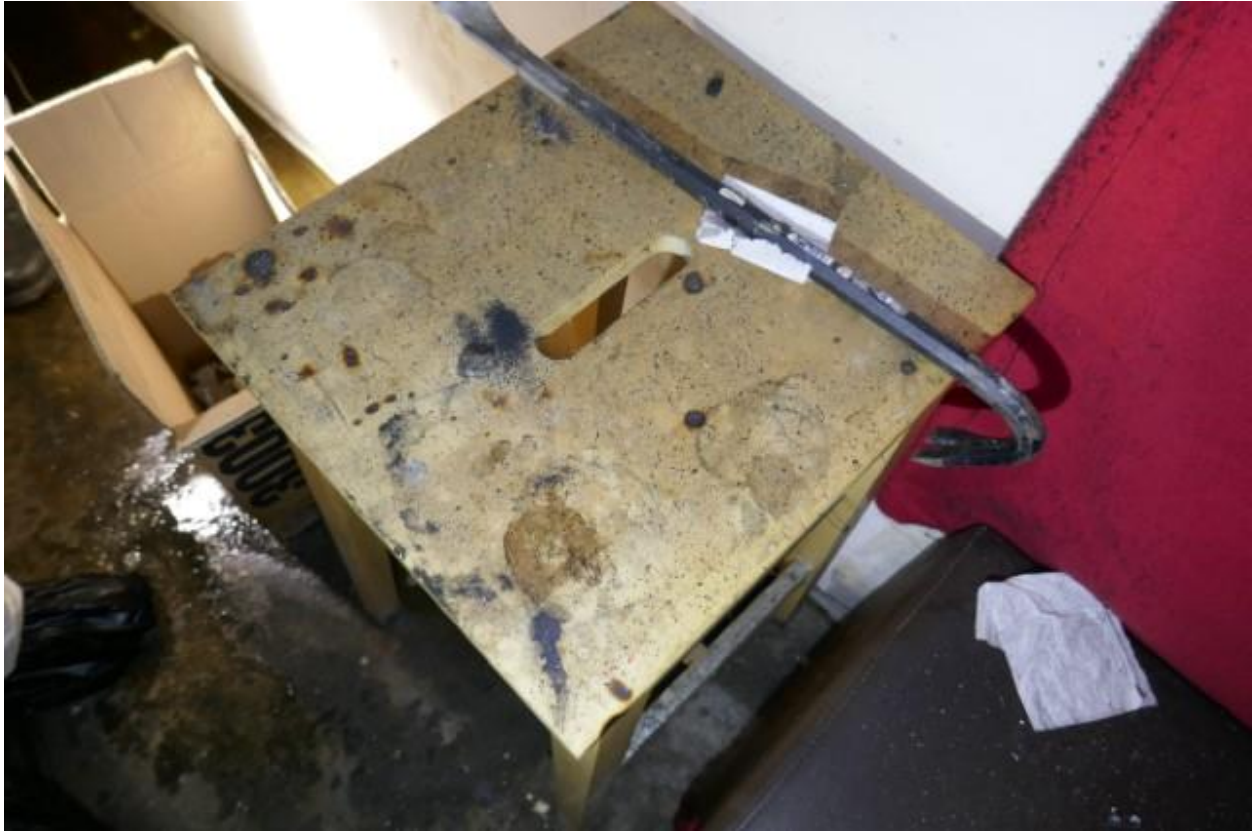
Foto 5. Brännmärken på stol.

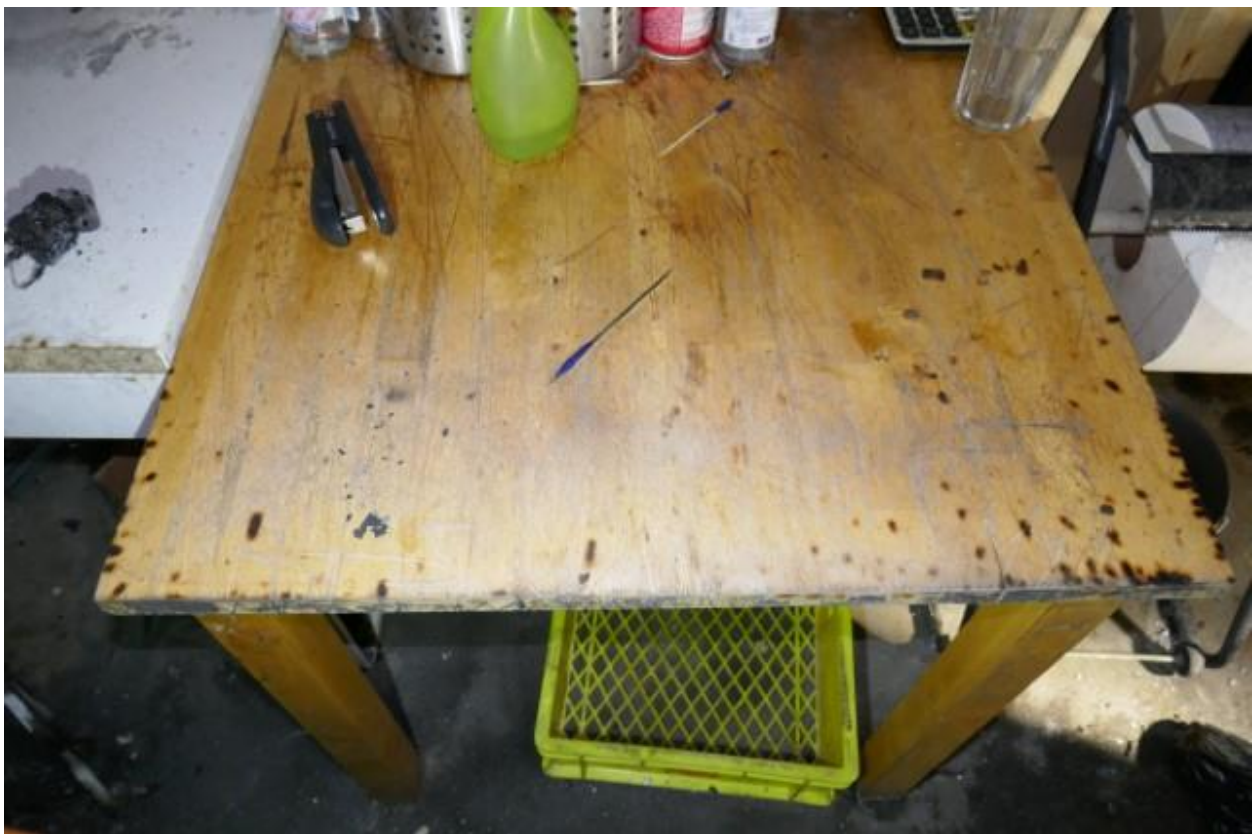
Foto 6. Brännmärken på bord.
