## Förundersökning

### Brand i personbil intill fasad på ett radhus 2017-02-24

Ärende:	Förundersökning
Handläggare:	Ulf Bergholm
Beställare:	Bertil Nilsson
Diarienummer:	1900.2017.00914
Händelse:	Branden/olyckan 2017-02-24, fredag, klockan. 22:20 Insatsrapport

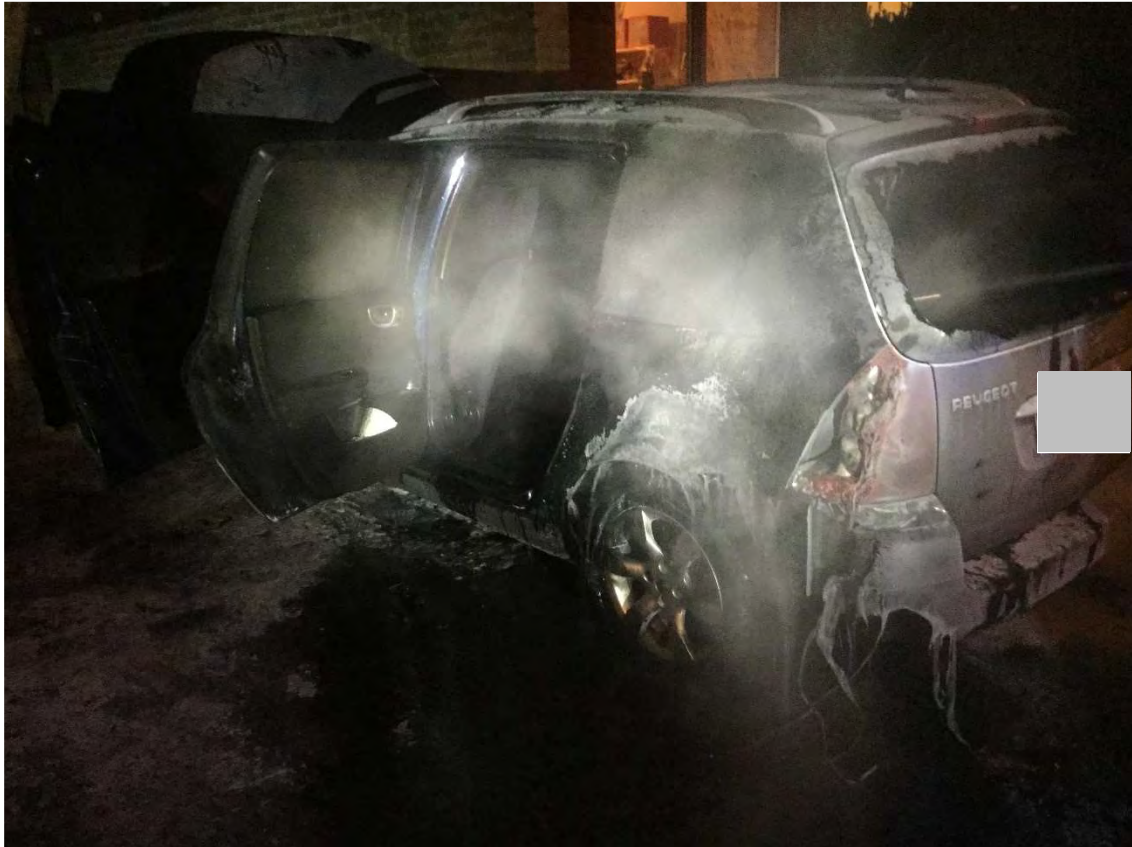
**Bild 1.** Bilen som stod utanför carporten och där branden var vid vänster hjulhus.

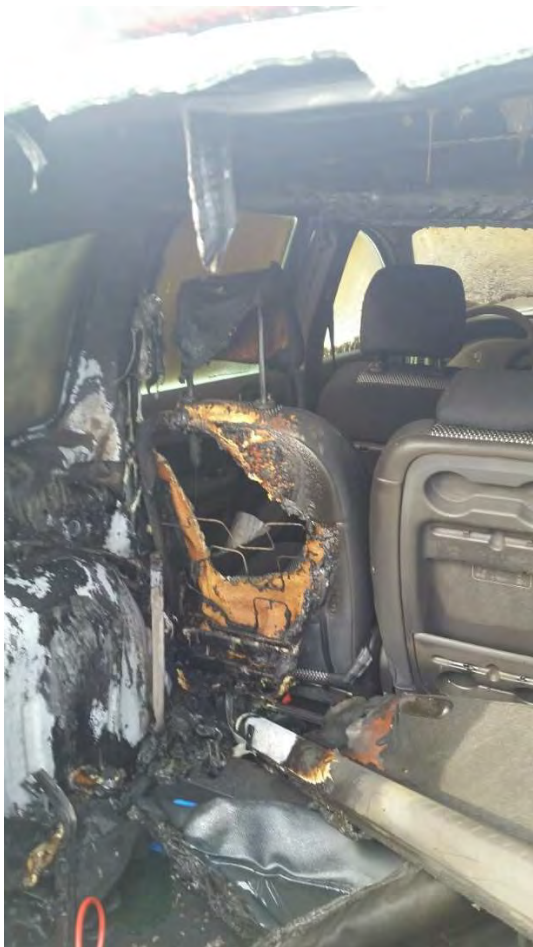
**Bild 2.** Baksätets ryggstöd.

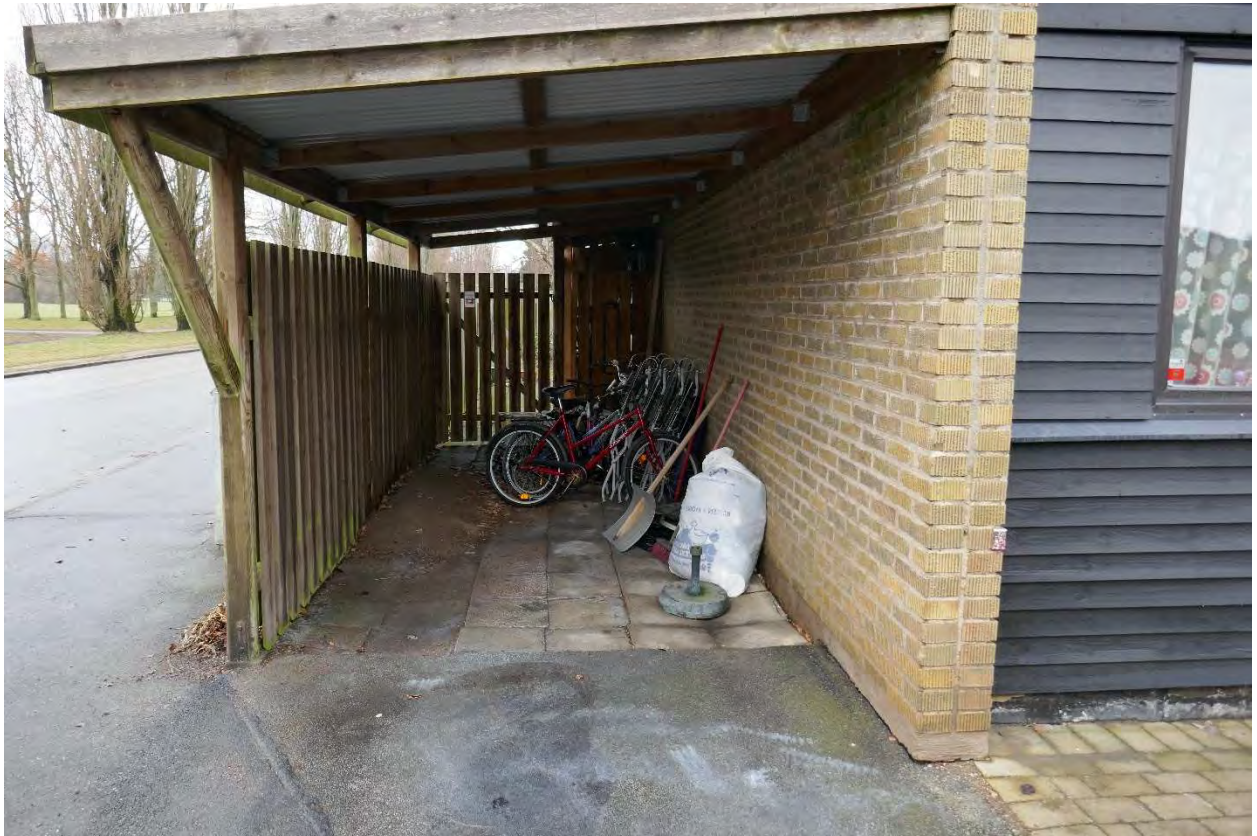
Bilen har fått omfattande skador, byggnaden och carporten har inte fått några skador (bild 3).

**Bild 3.** Carporten och husfasaden som klarade sig ifrån skador
