Förundersökning

Brand i källare Vendelsfridsgatan 5 Malmö 2017-07-02

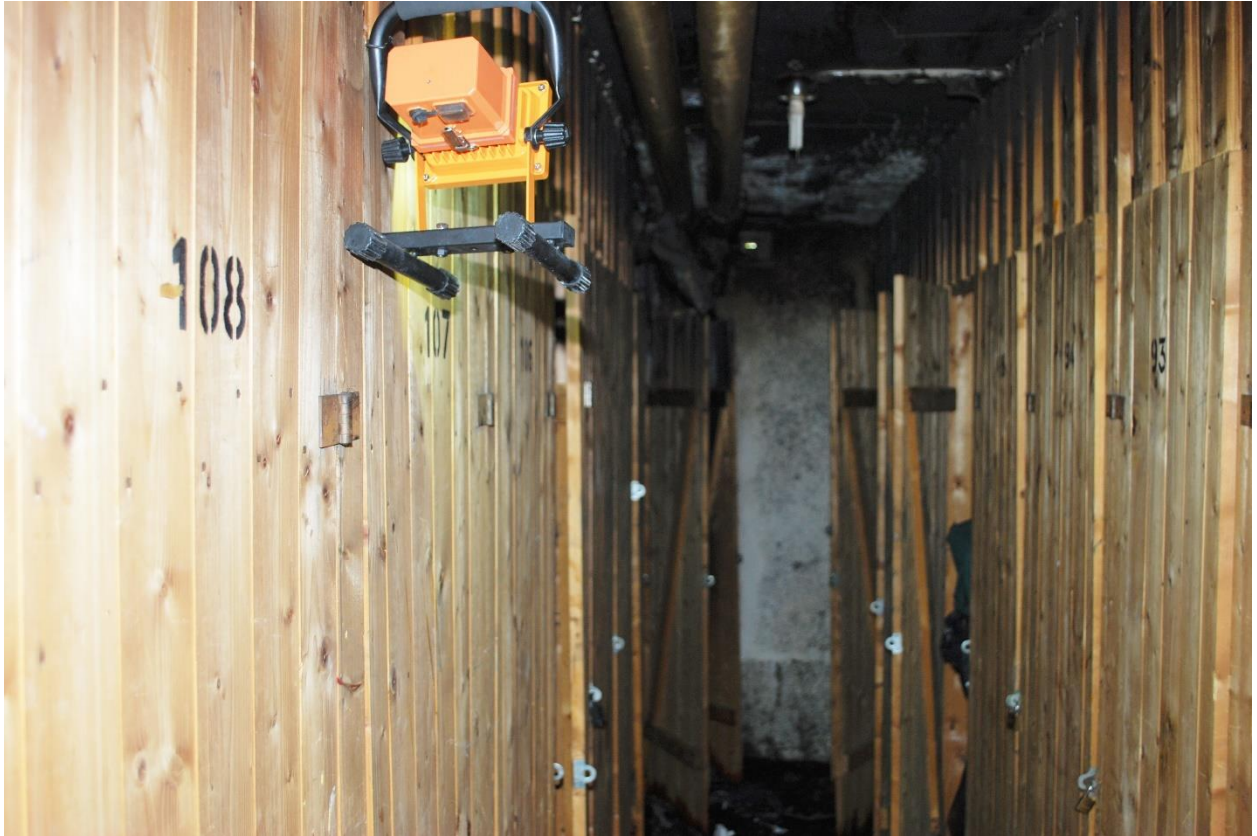
Ett källarförrådsutrymme (foto 1) som i sin tur innehåller 14 mindre förråd är rök-och sotskadat. Två av de mindre förråden (foto 2) fick brandskador i träpanel och i lösöre. Intilliggande källargång fick lättare rökskador.

Foto nr 1, källarförråd. Kraftigast brandskador finns förrådet längst in till vänster.

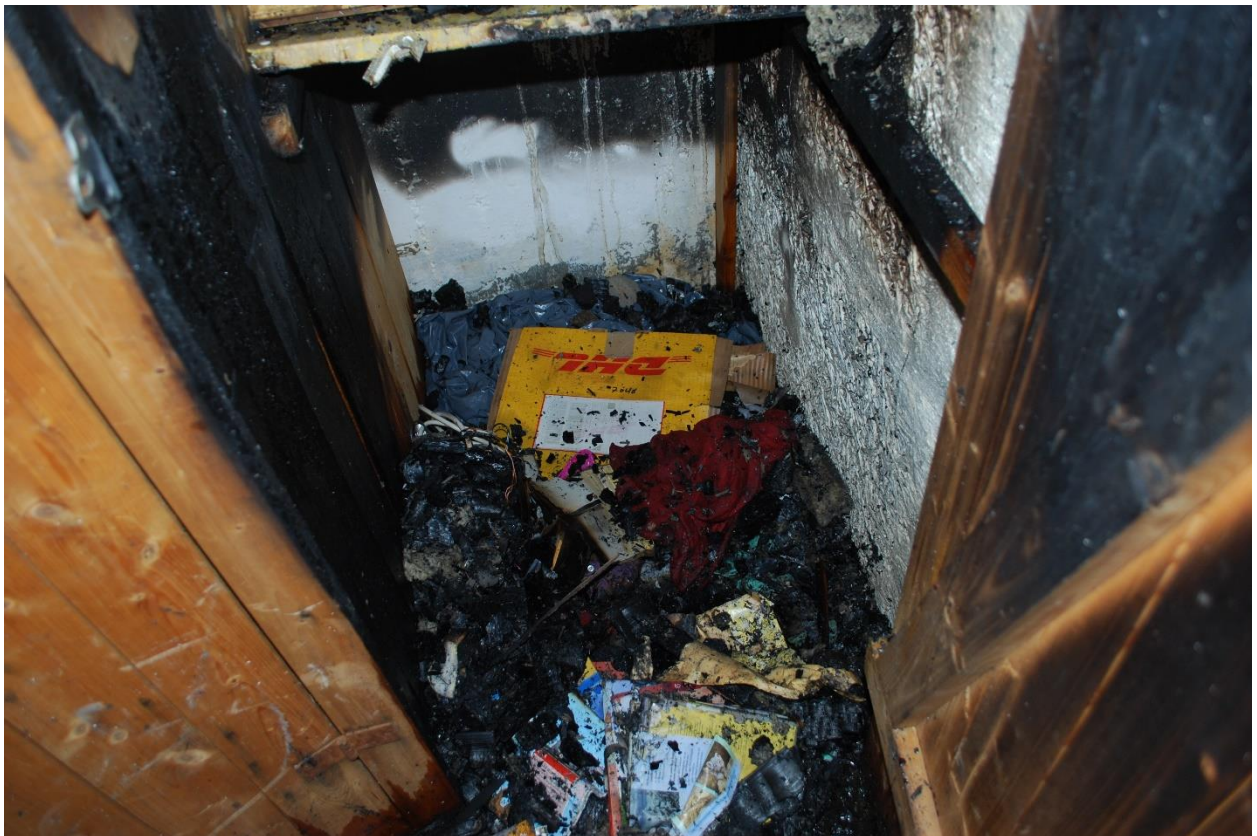
Branden är troligen anlagd. De skadorna som fanns på elkablar i förråden har orsakats av branden.

Foto 2, brandskador i förråd.

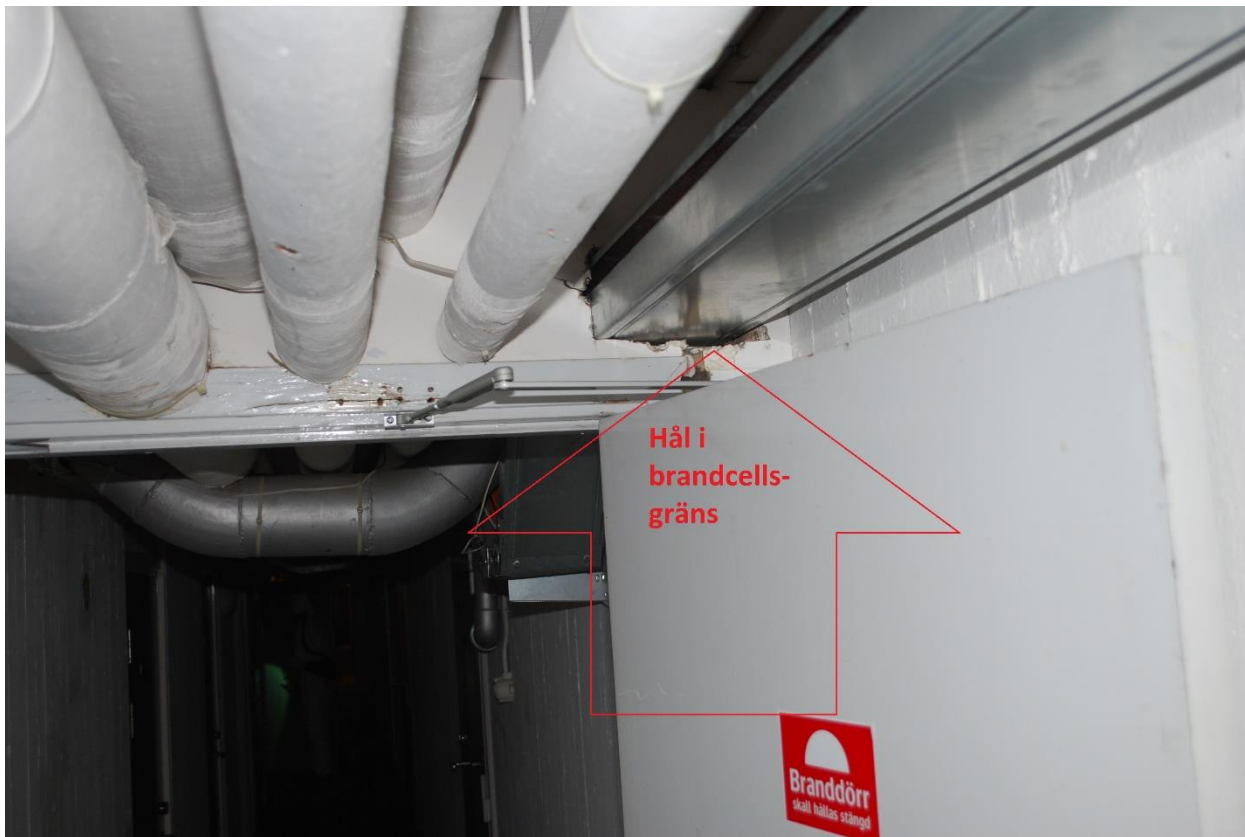
Foto 3, i källaren fanns flertalet hål i brandcellsgräns.

Utredaren föreslår att en tillsyn enligt LSO genomförs på objektet med särskilt fokus på genomföringar i brandcellsgränser (foto 3&4). Utredningen skickas till funktionen tillsyndirekt för hantering.

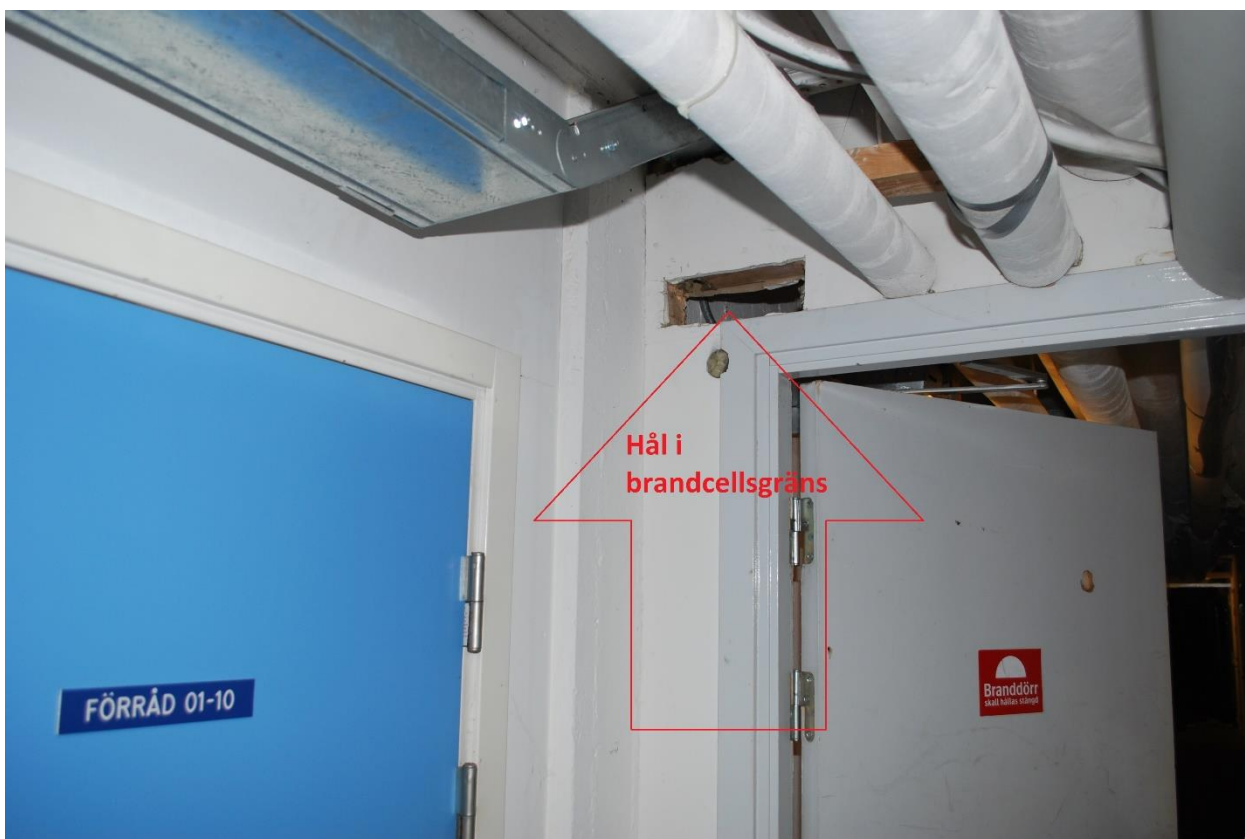
Foto 4, i källaren fanns flertalet hål i brandcellsgräns.
