Förundersökning

Brand i restaurang, Viderupsvägen 2A, Gårdstånga 2017-01-20

DOKUMENTINFORMATION

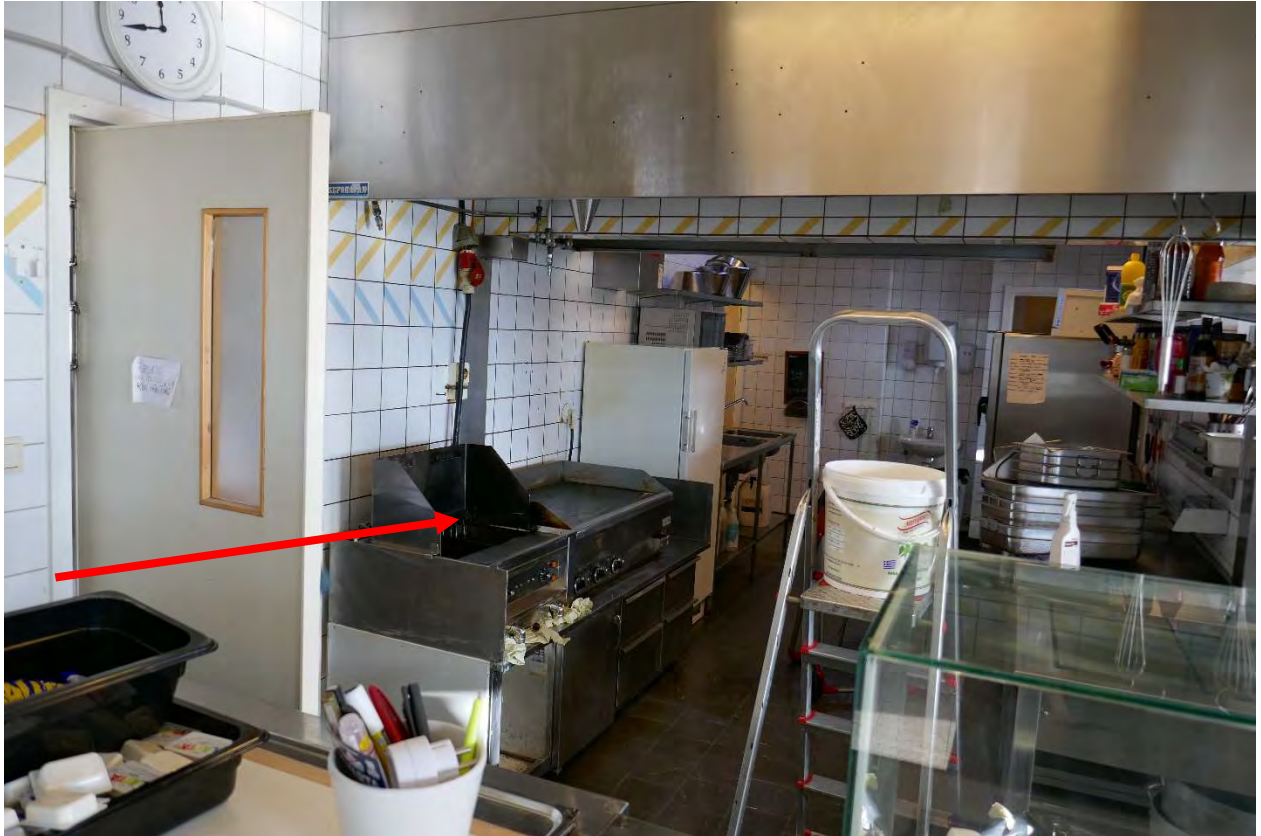
Restaurangen fick brandskador i fritösen (bild 1), övriga delar av restaurangen fick rökskador.

Troligen var det fel i fritösens termostat.

Bild 1. Fritösen vid pilen som det började brinna i.

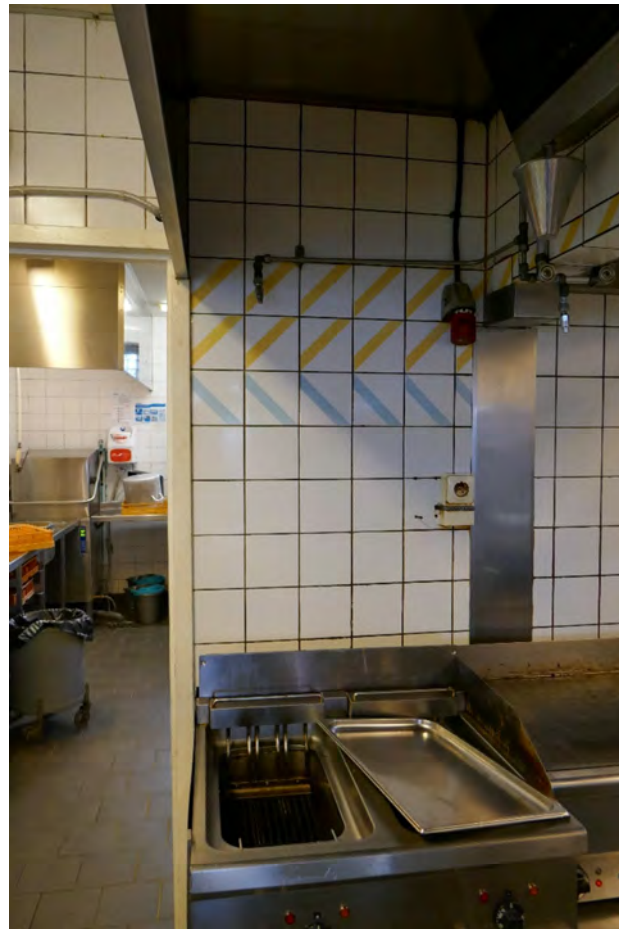
Köket är utrustat med ett fast sprinklersystem som har munstycken ovanför fritös och stekbord (bild 2). Anläggningen kontrollerades i december 2015 av behörig firma (bild 3).

Bild 2. Sprinklermunstycke ovanför fritösen.

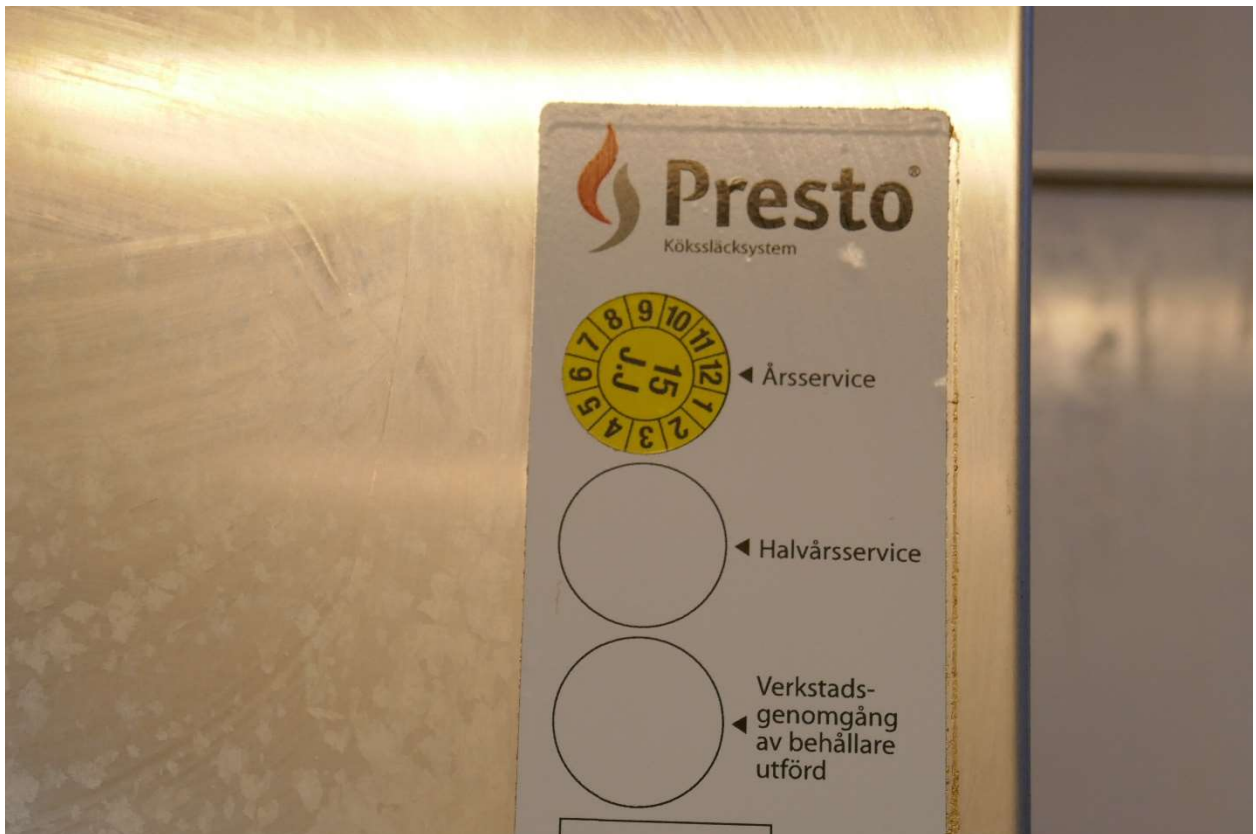
Bild 3. Kontroll gjord på sprinkleranläggningen i december 2015.

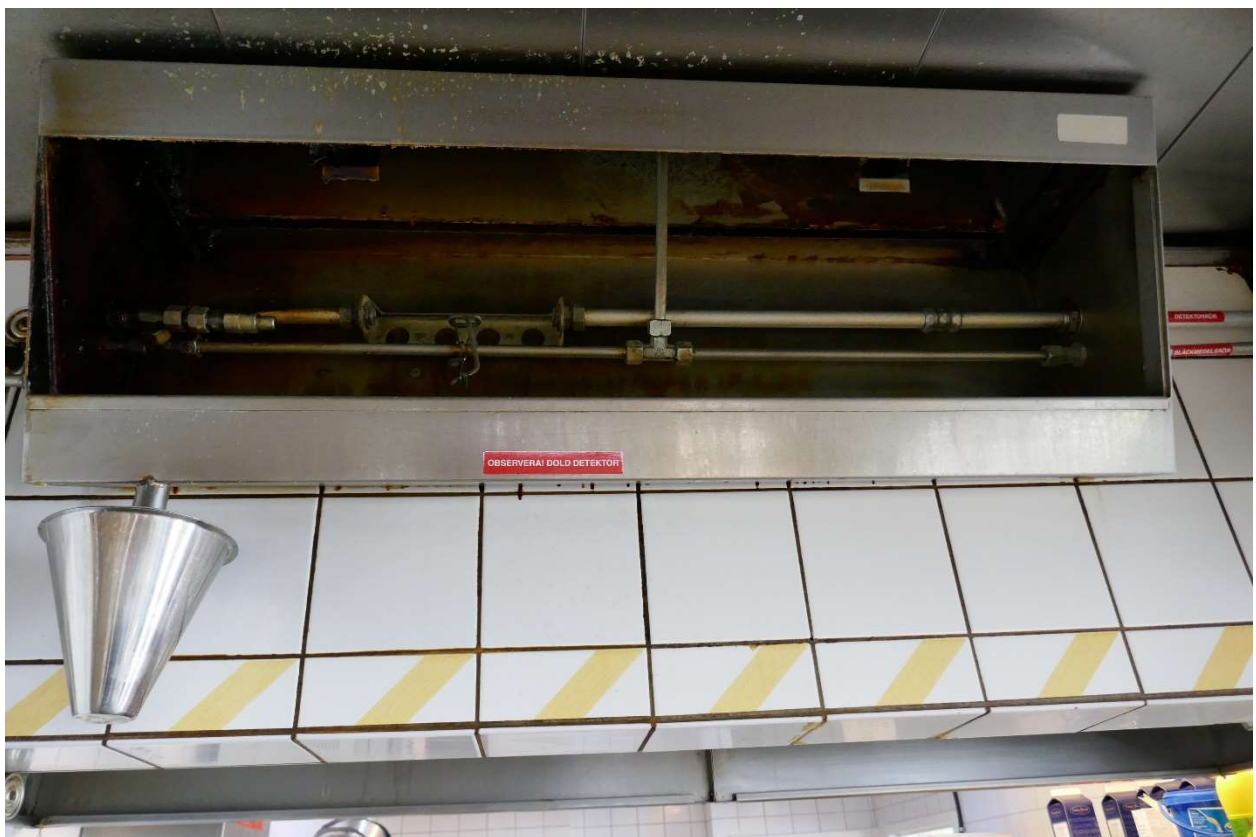
Personal var snabba med att försöka släcka branden vilket troligen gjorde att smältsäkringarna inte kom upp i tillräckligt hög temperatur för lösa ut. Smältsäkringarna sitter bakom fläktfiltren och är inställda på att gå sönder och utlösa sprinklern på en temperatur av 138° (bild 4). Säkringarna som var på platsen ovanför fritösen har testats och jämförts med nya säkringar, båda säkringarna följer uppsatta krav.

Smältsäkringarna sitter inte optimalt ovanför fritösen eftersom den sitter vid sidan av fritösen och inte rakt ovanför. Test har gjorts på utsuget genom fläkten, det var inte optimalt.

Eventuellt kan dessa båda saker och att personal försökte släcka branden snabbt gjort så att smältsäkringarna inte löst ut.

Bild 4. Smältsäkringar som sitter dolda bakom filter, säkringen testades och var fullt funktionell.

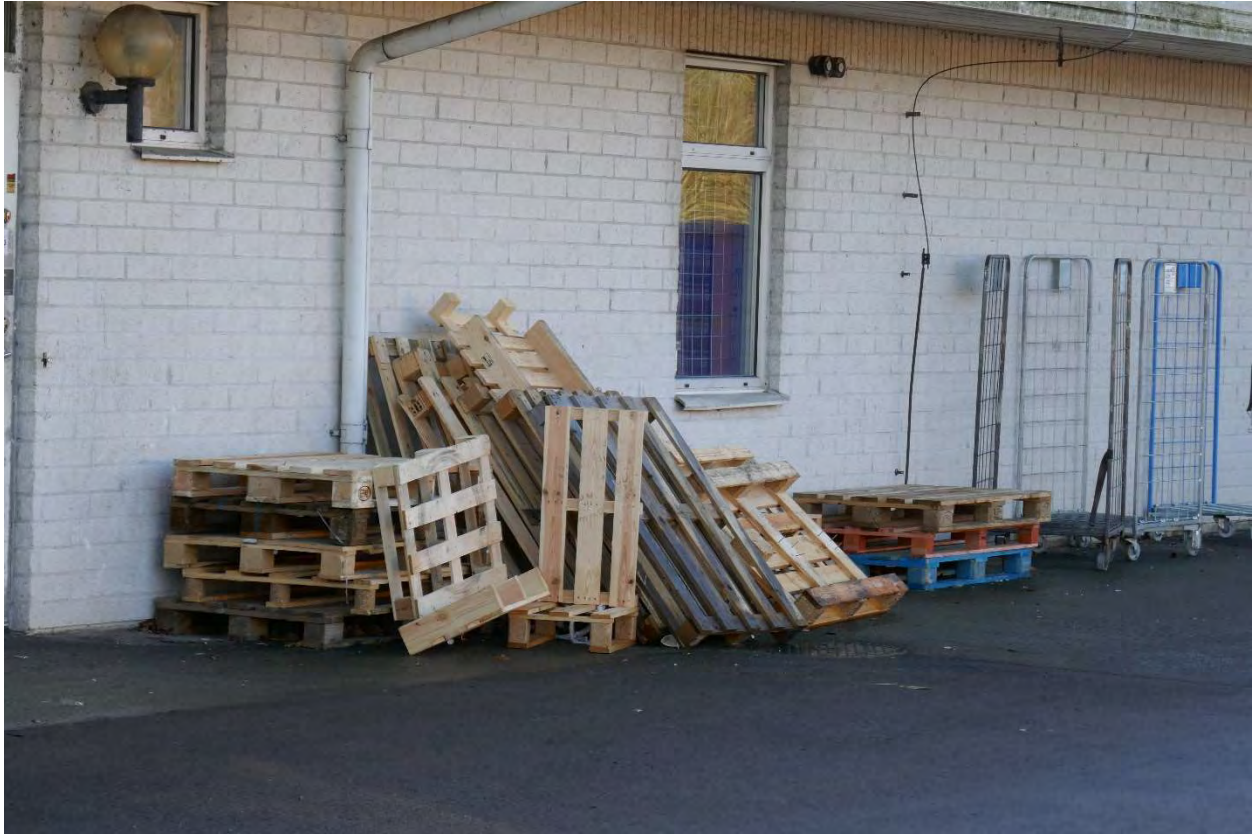
Runt restaurangen och bensinstationen var det en hel del brännbart material (bild 5) och senaste kontrollen på handbrandsläckarna gjordes 2013.

Bild 5. Brännbart material utanför restaurangen och bensinstationens fasad.

Utredaren föreslår att det görs tillsyn på restaurangen och bensinstationen.
