## **Förundersökning**

**Brand i trapphus Vikingavägen 12 C, Lund  
2017-06-06**

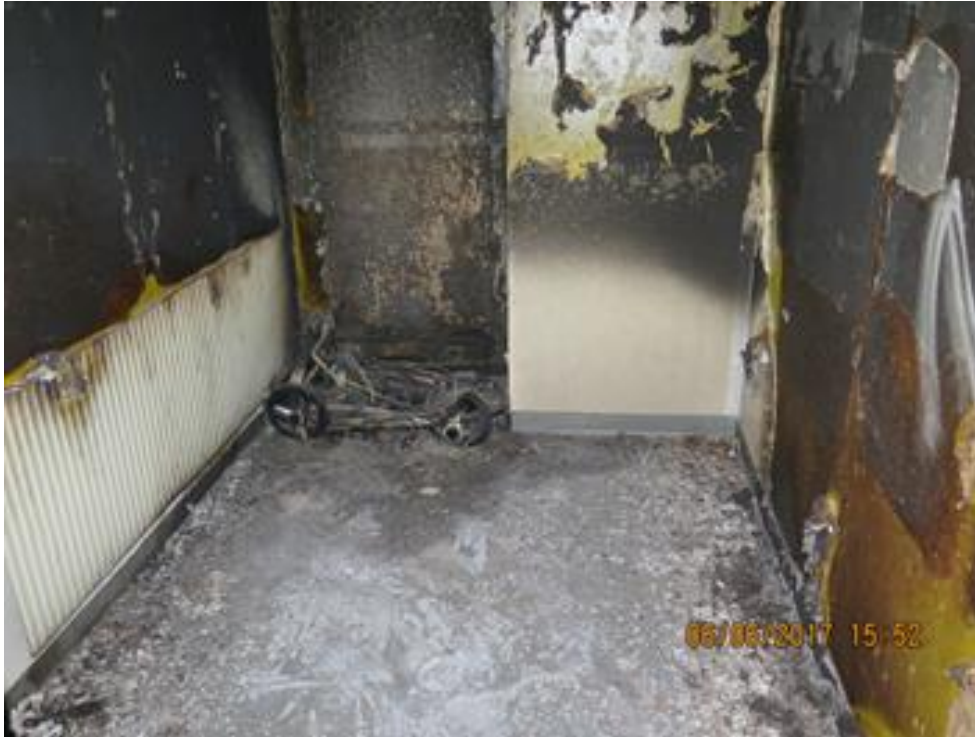
Vid räddningstjänstens ankomst konstaterades kraftig rök i trapphuset. Rökdykare kände på dörren till trapphuset som var varm och sotig. Branden upptäcktes i ett mindre förråd strax innanför dörren till trapphuset. Branden släcktes ner och trapphuset ventilerades med hjälp av räddningstjänstens fläktar. Branden hade startat i en barnvagn som stod placerad i förrådet (foto 1). Det saknades dörr till förrådet.

Branden är anlagd.

Foto 1. Brandskadad barnvagn placerad förrådet.

Utredarens förslag till fastighetsägaren LKF i Lund är att brandtekniskt avskilja utrymme i trapphuset för förvaring av barnvagnar och rullatorer.

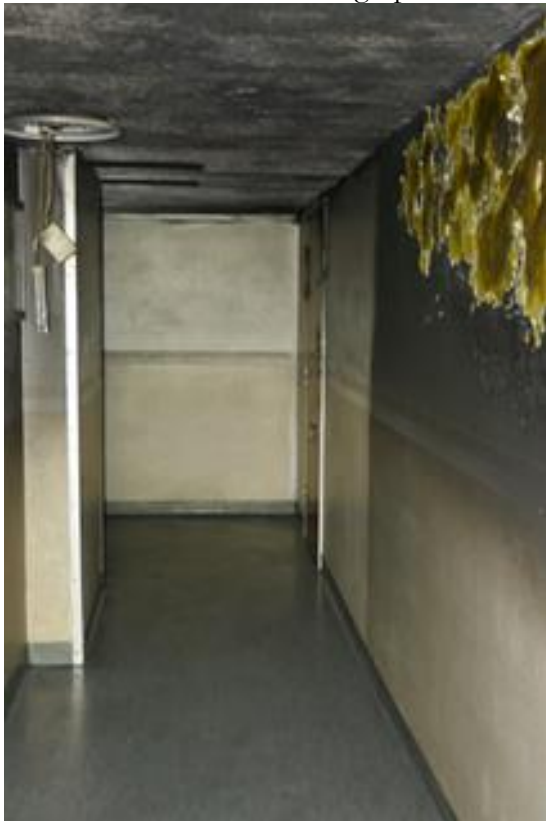
Väggar och tak i trapphuset fick kraftiga sotskador (foto 2). Färgen på väggarna hade lossnat på vissa partier i trapphuset (foto 3). Dörrfoder till lägenheterna på första våningen hade smält (foto 4). Ingen person skadades.

Foto 2. Brand- och sotskador på väggar och tak i trapphuset.

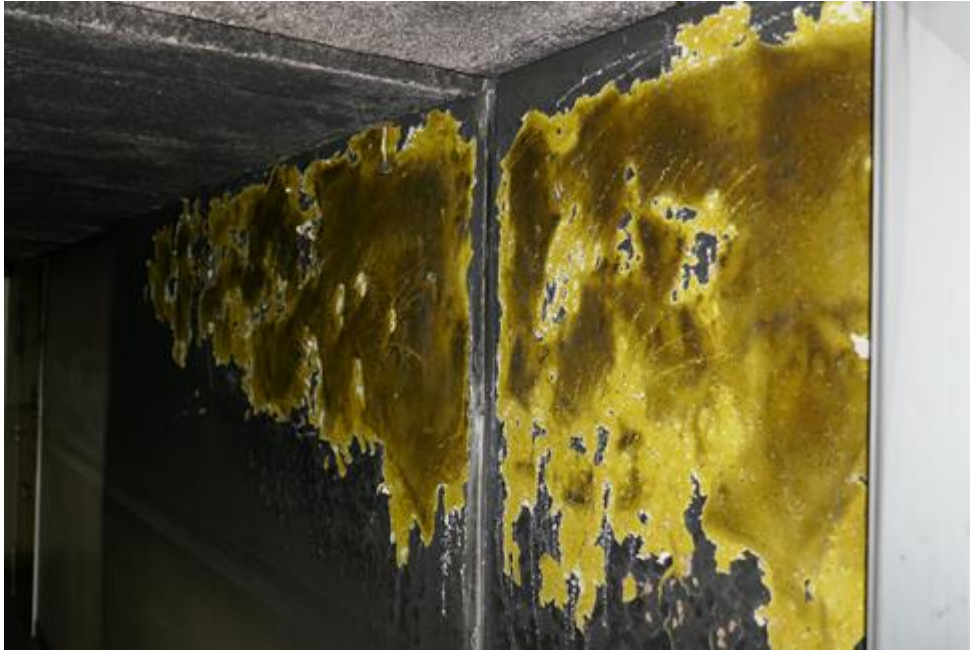
Foto 3. Färg på väggarna som har lossnat vid branden.

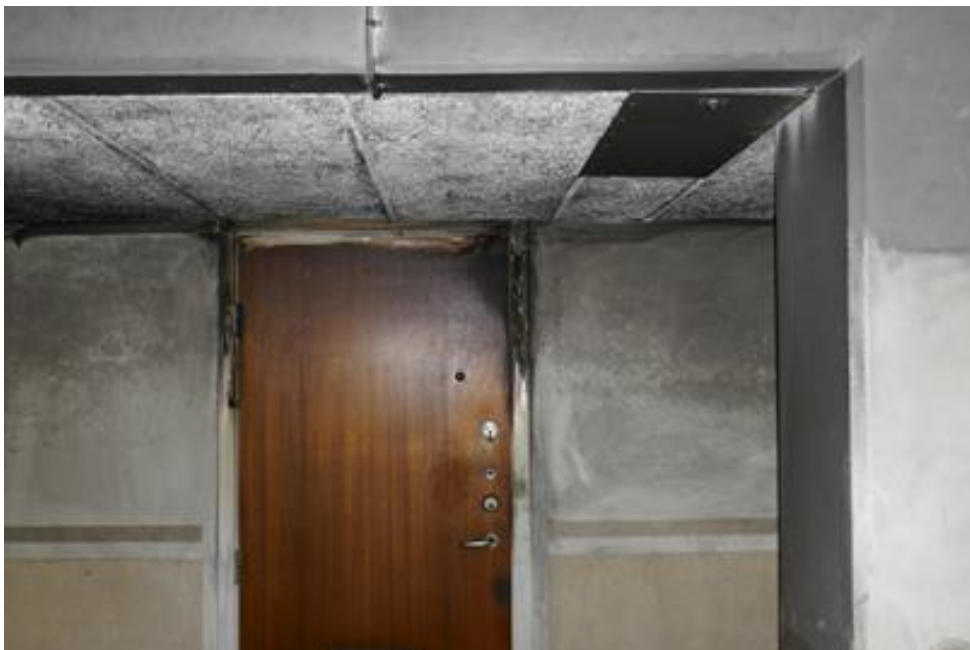
Foto 4. Dörrfoder som har smält utanför lägenhetsdörr på första våningen.
