RÄDDNINGSTJÄNSTEN SYD

Förundersökning

**Brand på toalett på Vipeholmskolan, Lund
2017-01-11**

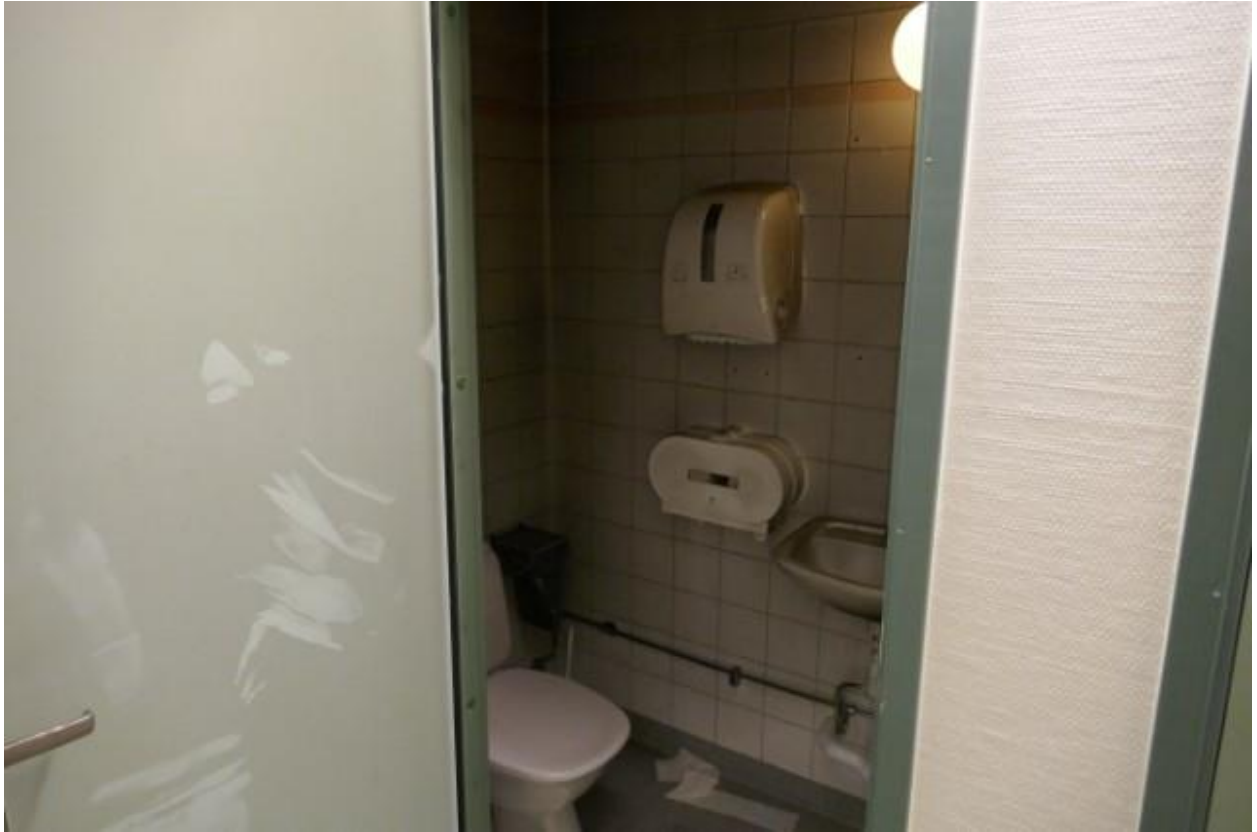
Mindre brand – och sotskador på väggar, golv och tak på toaletten (bild 1, 2 och 3). Tändstickor upphittades på golvet inne på toaletten.

Branden är anlagd.

Bild 1. Sotskador på toalettdörren och väggar.

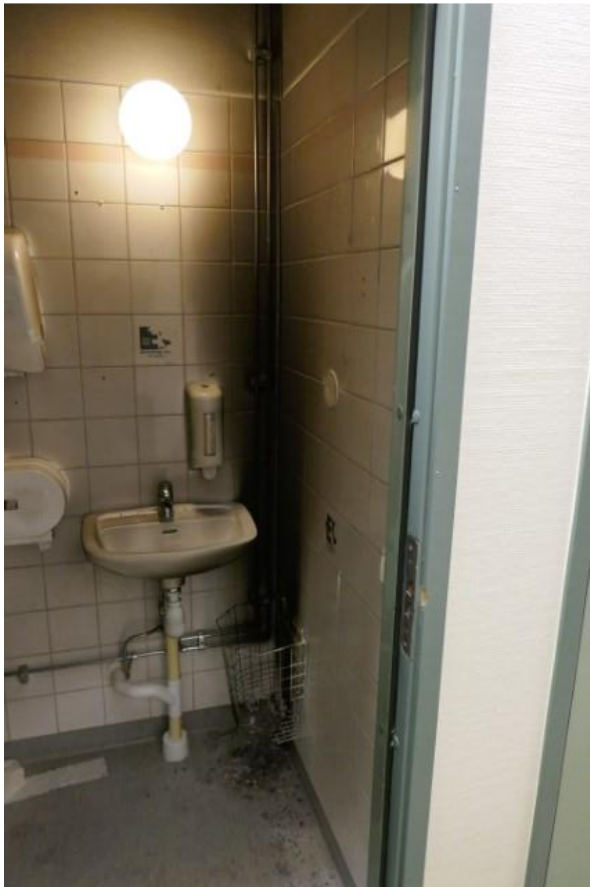
Bild 2. Brand- och sotskador väggar och golv.

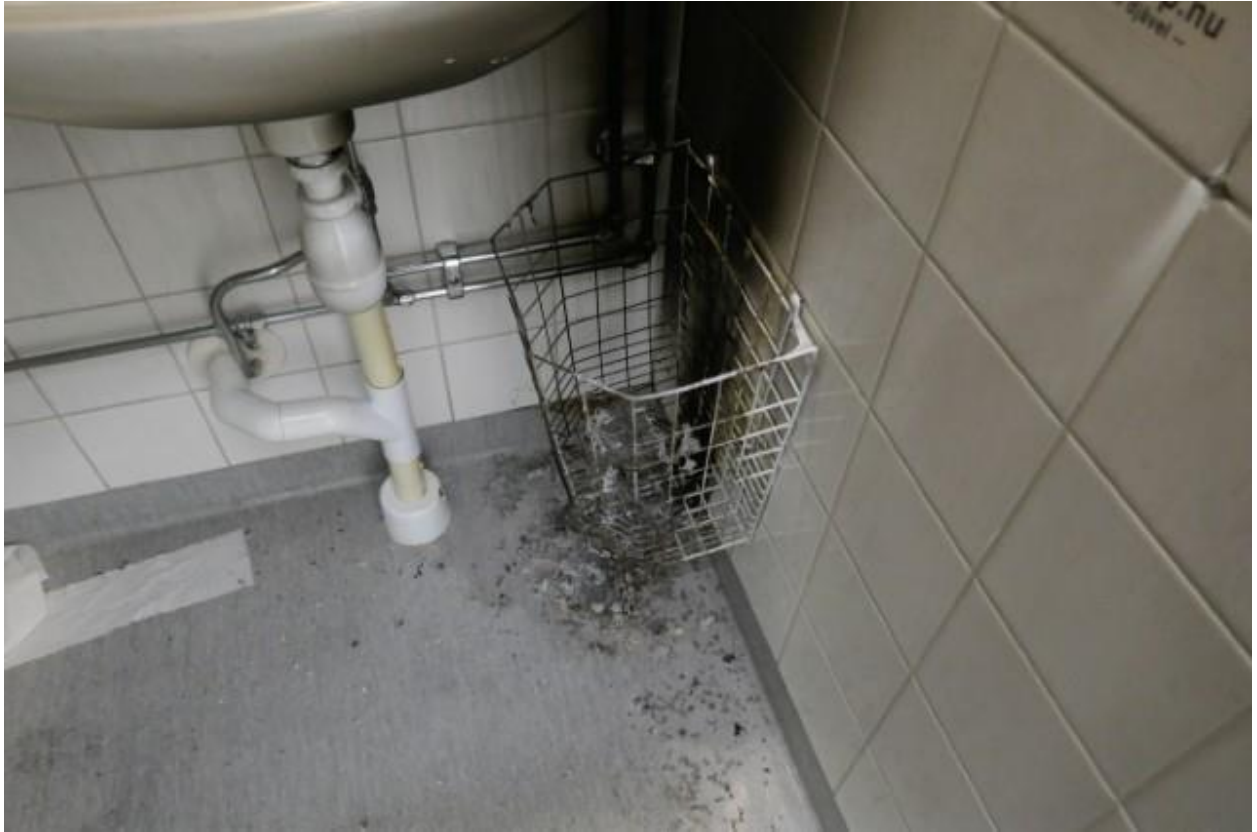
Bild 3. Brand- och sotskador på vägg och golv.

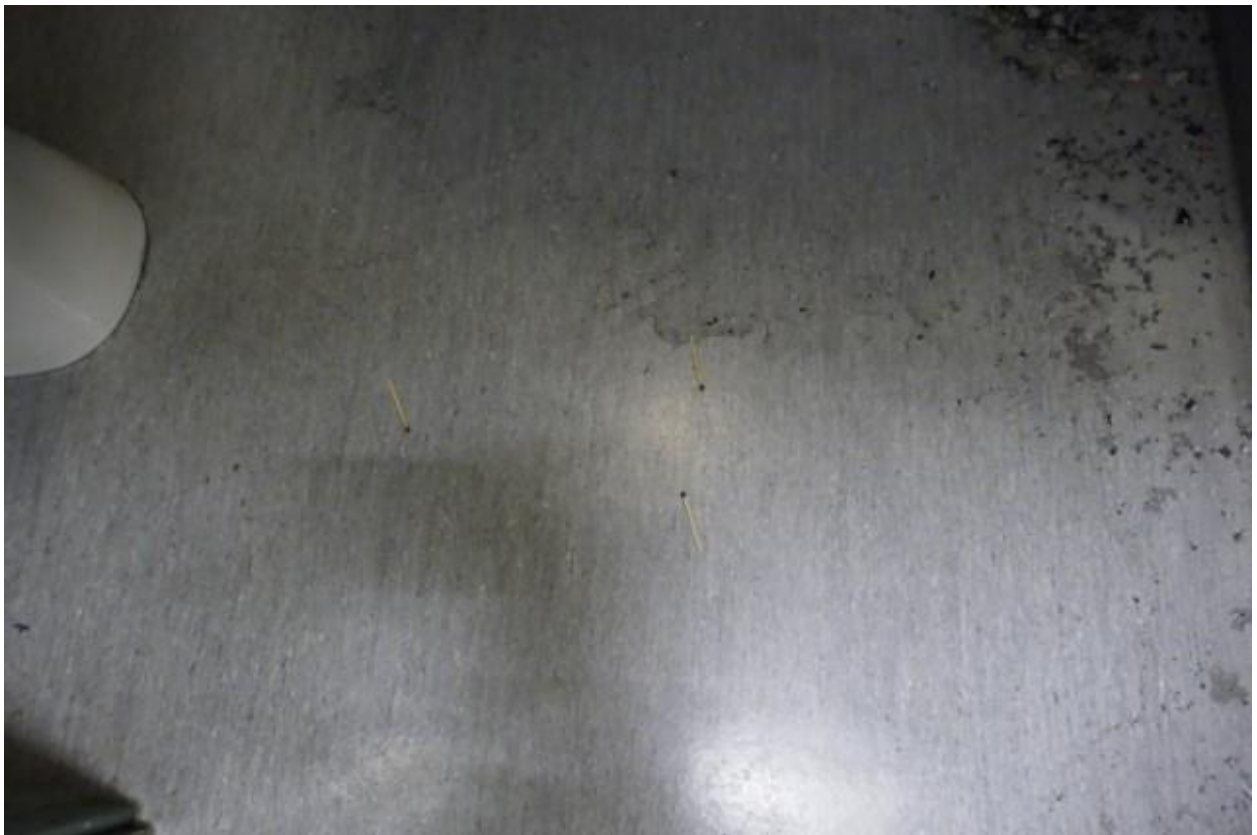
Bild 4. Tändstickor på golvet inne på toaletten.
