RÄDDNINGSTJÄNSTEN SYD

Förundersökning

Brand i gemensamhetsutrymme, [REDACTED],
Lund
2017-01-16

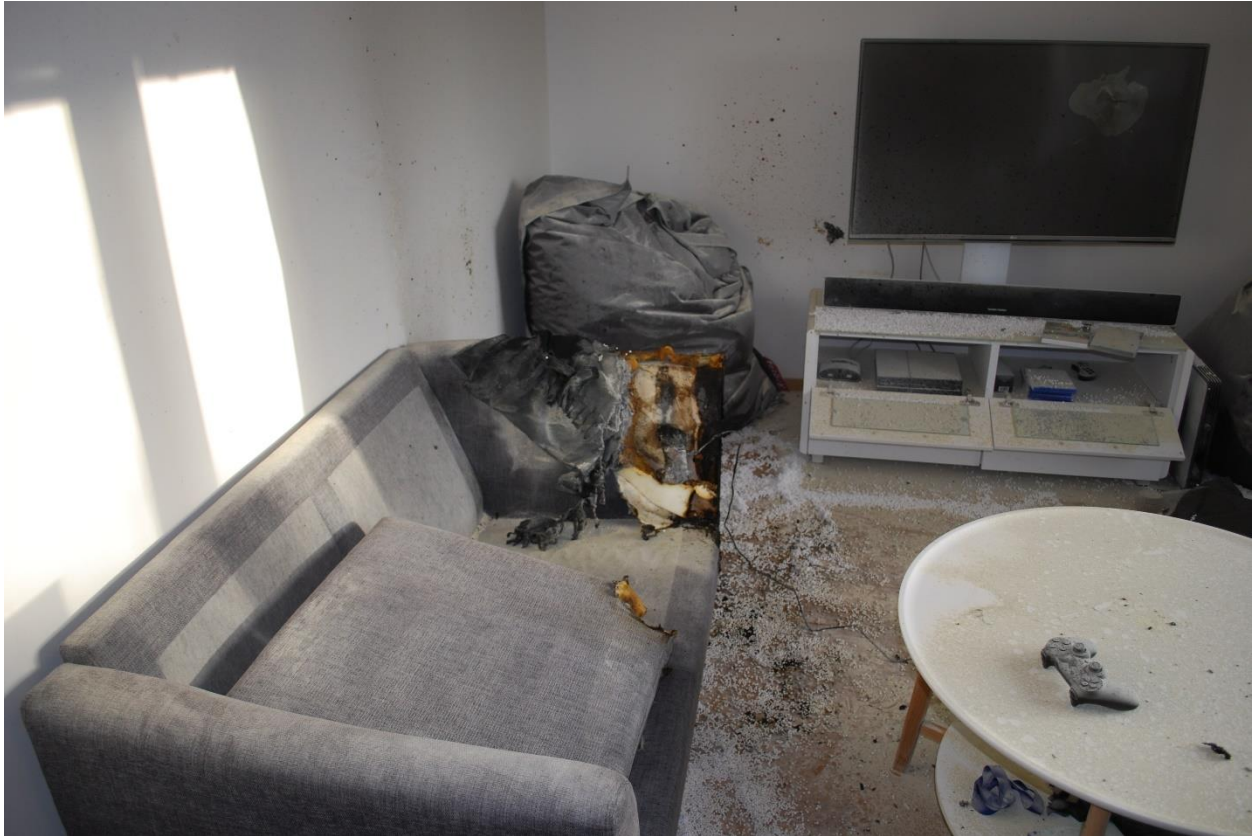
Utrymmet har fått brandskador i soffan, på golvet och i en säckosäck (bild 3). Hela utrymmet har fått mindre rökskador. Det fanns brännmärken/skador på gardiner, pappersrulle och papper (bild 4 och 5). Det hittades brännmärken på 5-6 stället förutom branden i soffan.

Branden är med största sannolikhet anlagd i soffan.

Bild 3. Brandskador i soffan, sackosäck och på golvet.

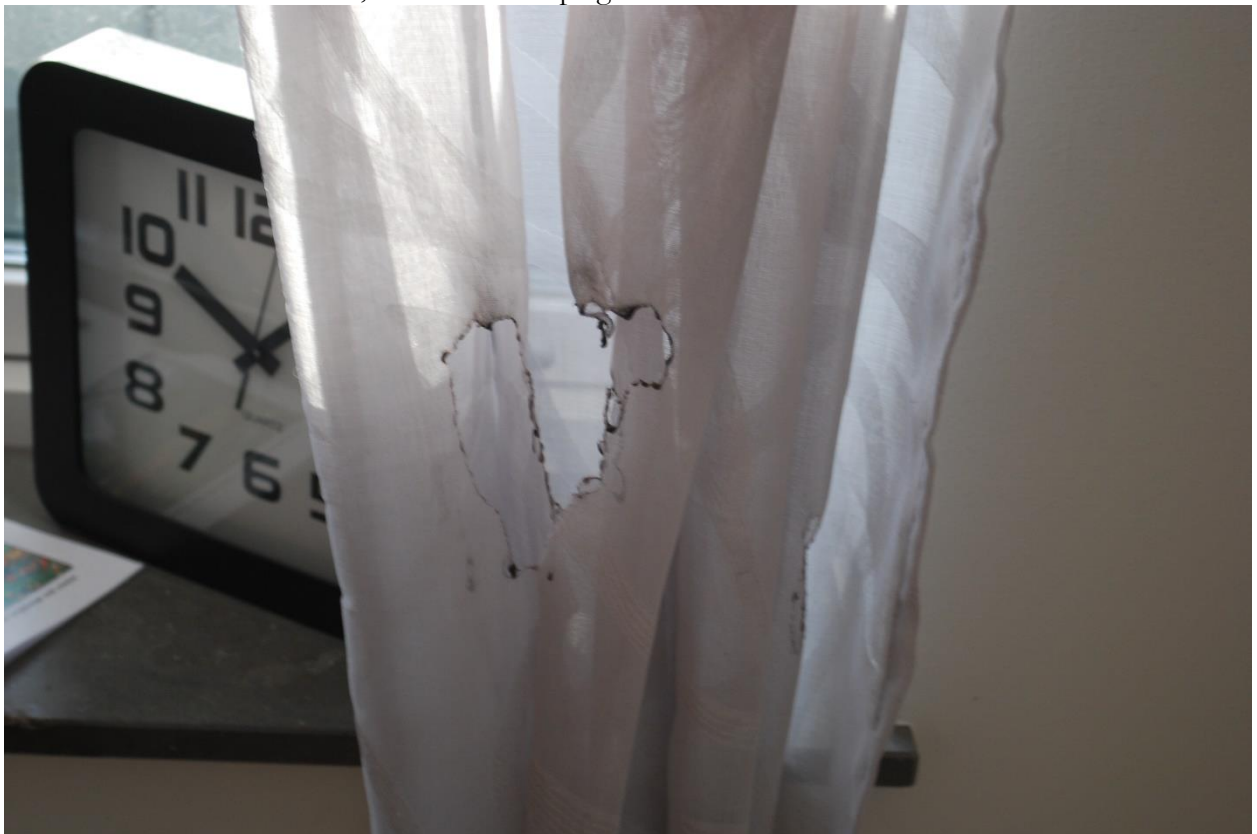
Bild 4. Brännmärken i gardinen.

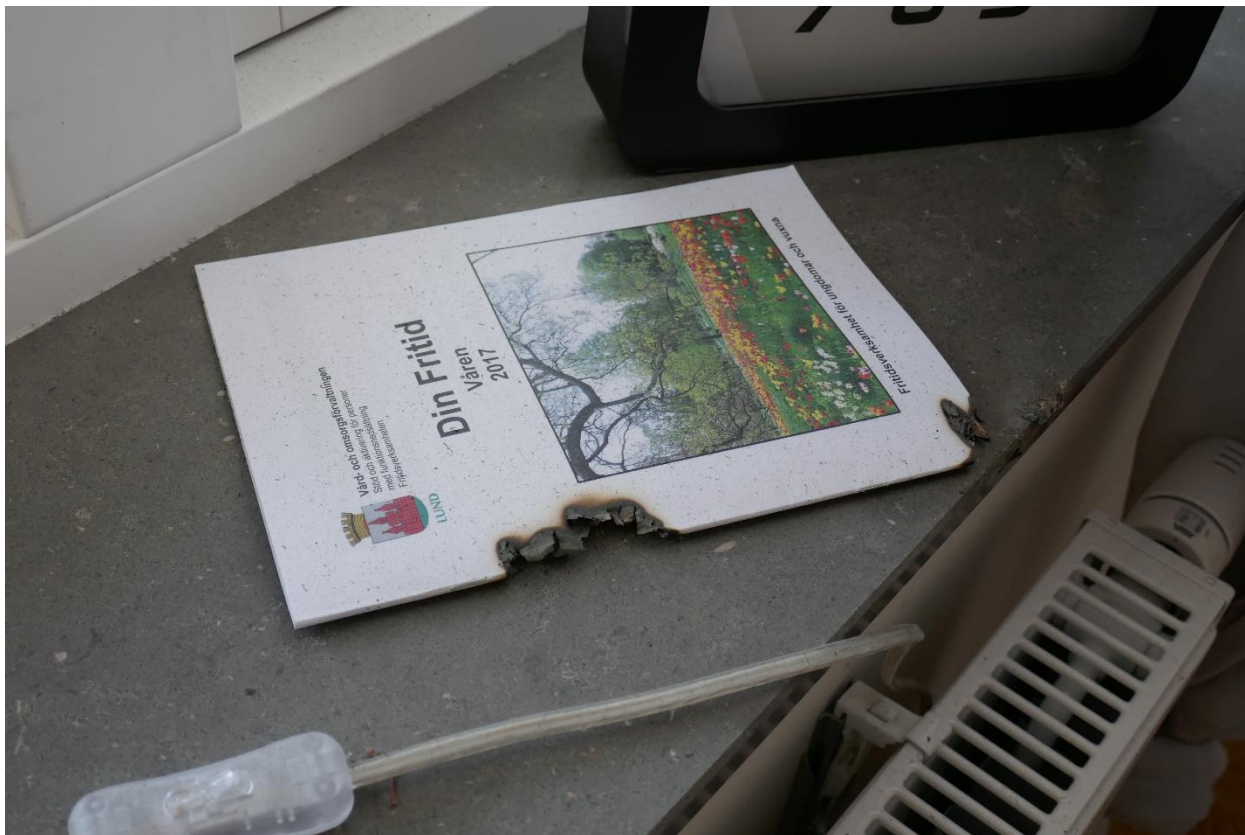
Bild 5. Brännmärken på papper.

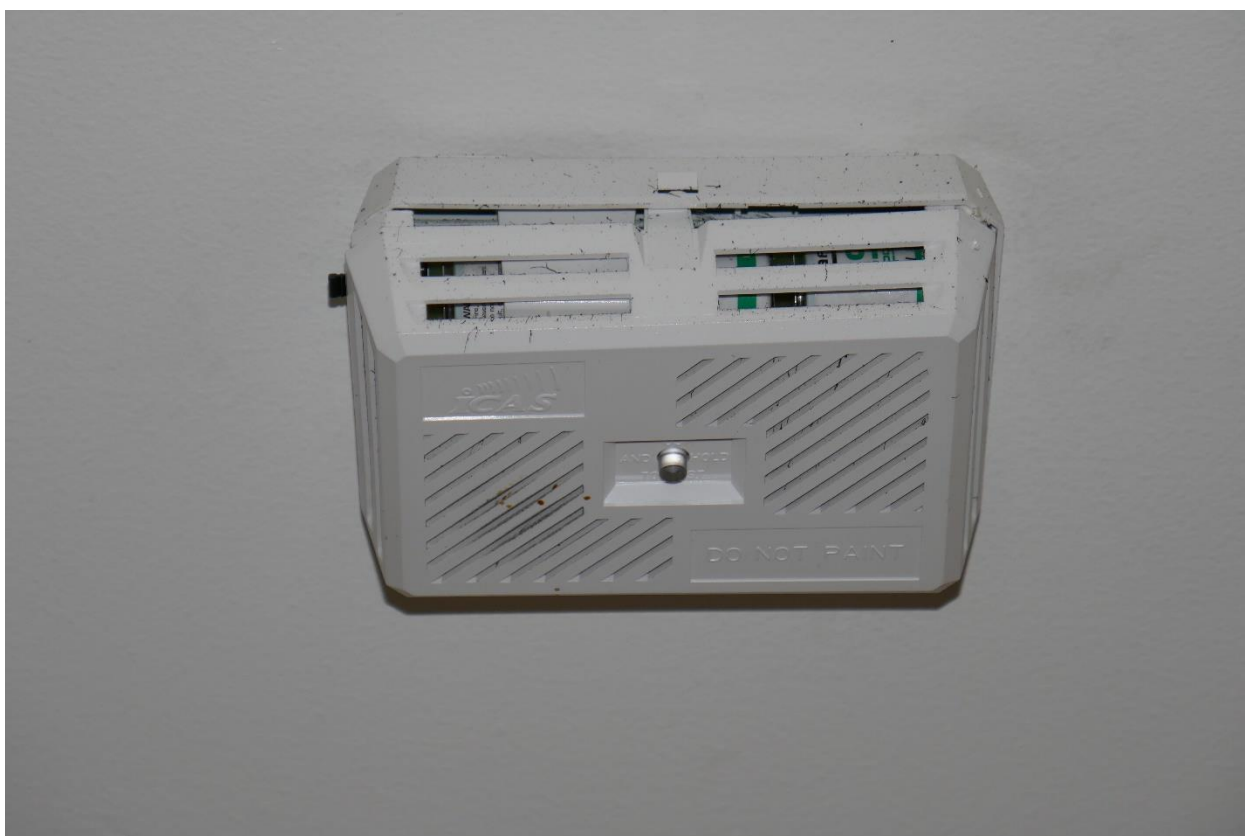
Vid utredarens platsbesök upptäcktes att LSS-boendet saknade boendesprinkler och automatiskt brand/utrymningslarm. Enligt bygglagstiftningen som gällde då boendet byggdes ska LSS-boende byggas med sprinkler och larm.

På boendet finns det idag enbart interna brandvarnare som inte är elnätanslutna eller vidarekopplade (bild 6).

Bild 6. Batteridrivna brandvarnare som inte är vidarekopplad någonstans.

Utredaren föreslår att det görs en tillsyn på boendet.
