Förundersökning

**Brand i värmepump, [REDACTED], Kävlinge
2017-02-16**

Ärende:	Förundersökning
Handläggare:	Anna Andersson Carlin
Beställare:	Bertil Nilsson
Diatienummer:	1900.2017.00754
Händelse: Branden 2017-02-16, torsdag, klockan. 14.50 Insatsrapport

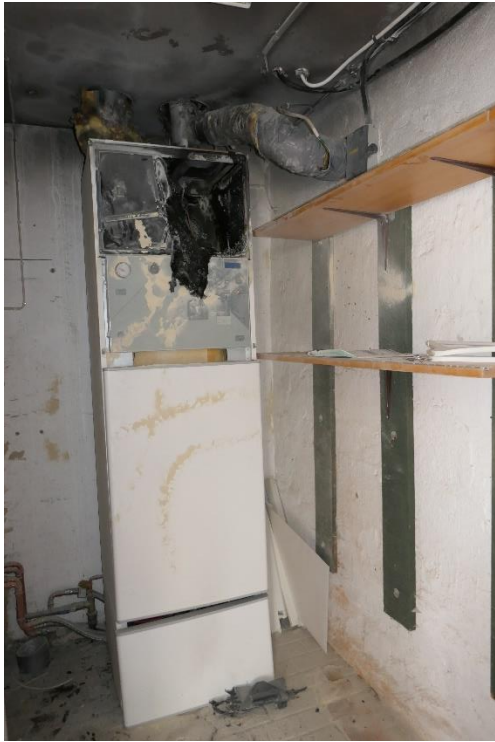
Värmepumpen är kraftigt brandskadad i övre delen och delar av konstruktionen till ovanvåningen och väggen mot trappan är också brandskadad. Delar av trapphuset och lägenheterna på andra våningen är rökskadade. Rök har spridits in i lägenheterna via ventilationen.

Branden har troligen startat pga ett elfel i elpannan. Den bakomliggande orsaken till varför felet har uppstått har inte gått att fastställa.

Foto 1, den brandskadade värmepumpen

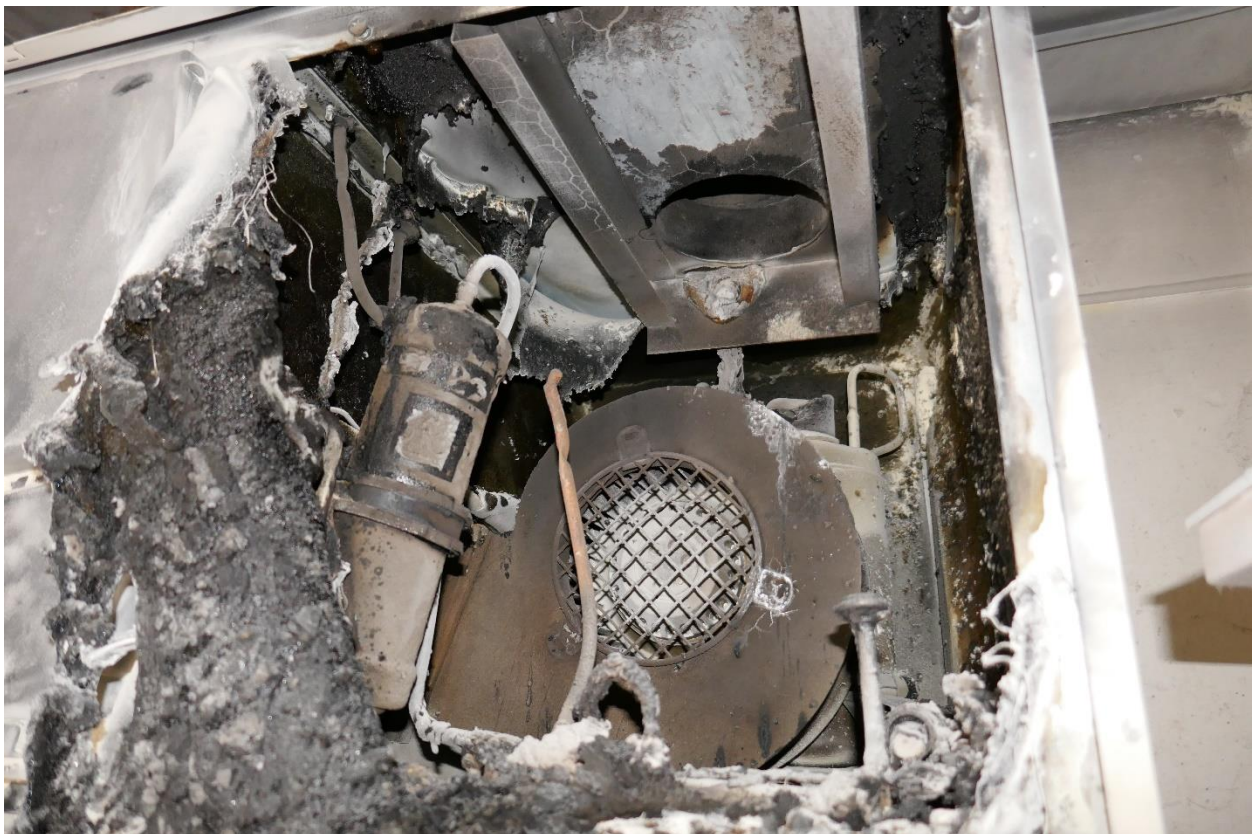
Foto 2, brandskada inne i värmepumpens övre del

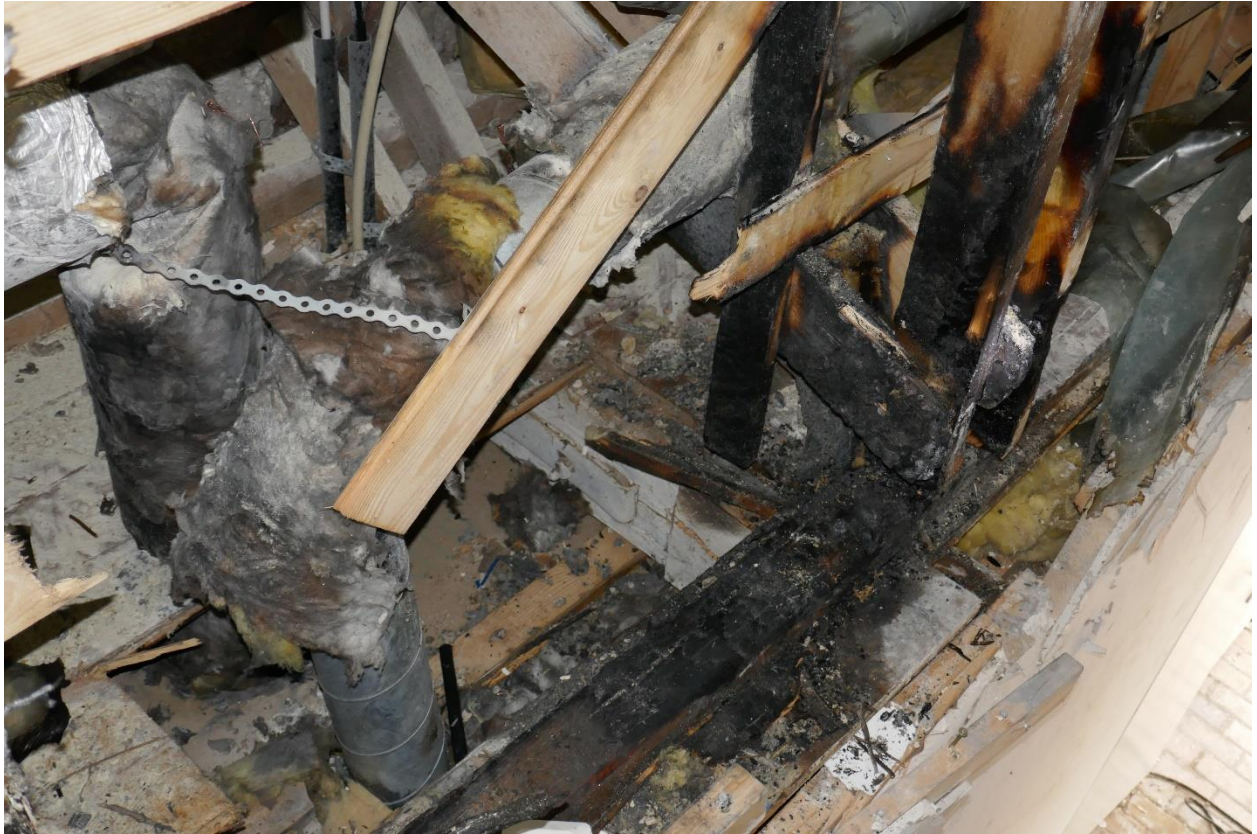
Foto 3 brandskador i konstruktionen ovanför värmepumpen

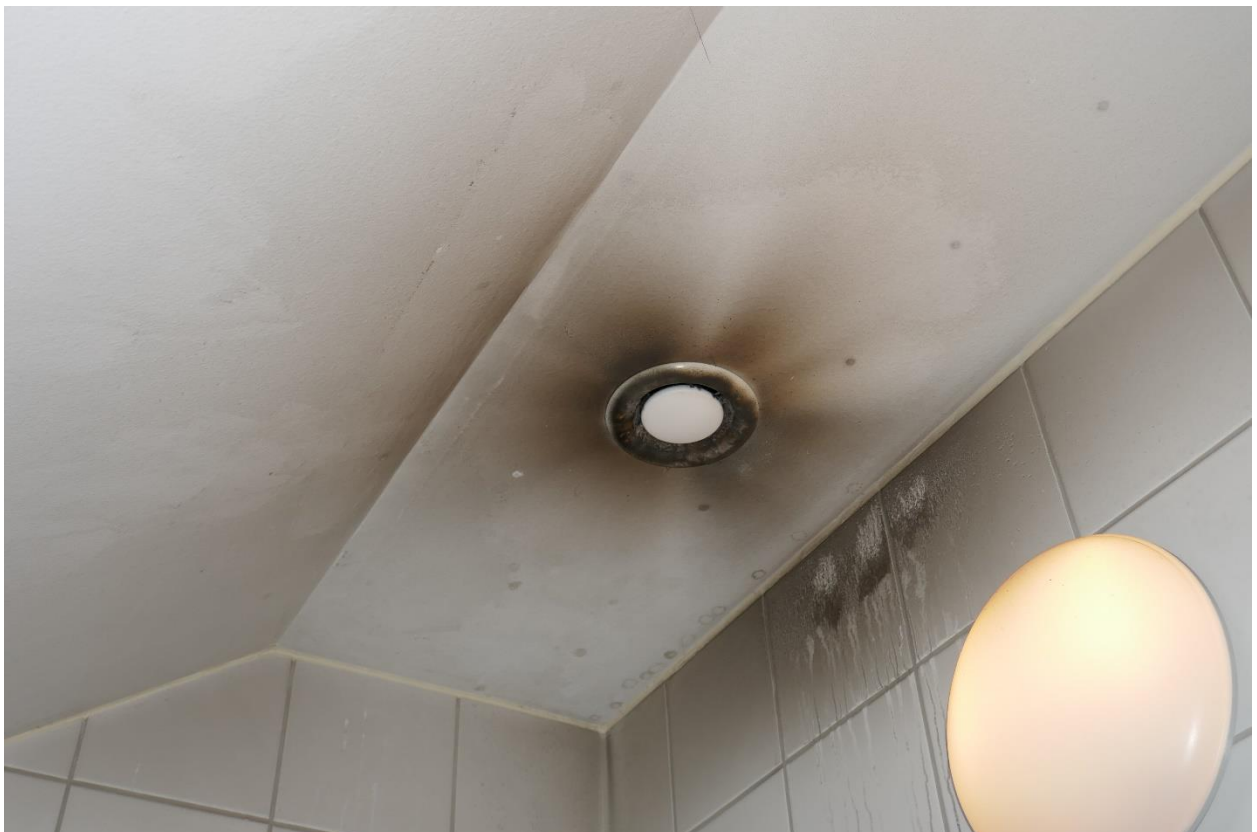
I samband med branden spreds rök via ventilationen till bl a badrum i lägenheterna. Detta ska normalt inte förekomma och fastighetsägaren uppmanas att undersöka varför så skedde och åtgärda eventuella brister.

Foto 4 visar rökskador efter spridning in till ett badrum i den mindre av de två lägenheterna på andra våningen.
