RÄDDNINGSTJÄNSTEN SYD

**Förundersökning**

**Brand i lägenhet,  
2017-05-15**

**, Malmö**

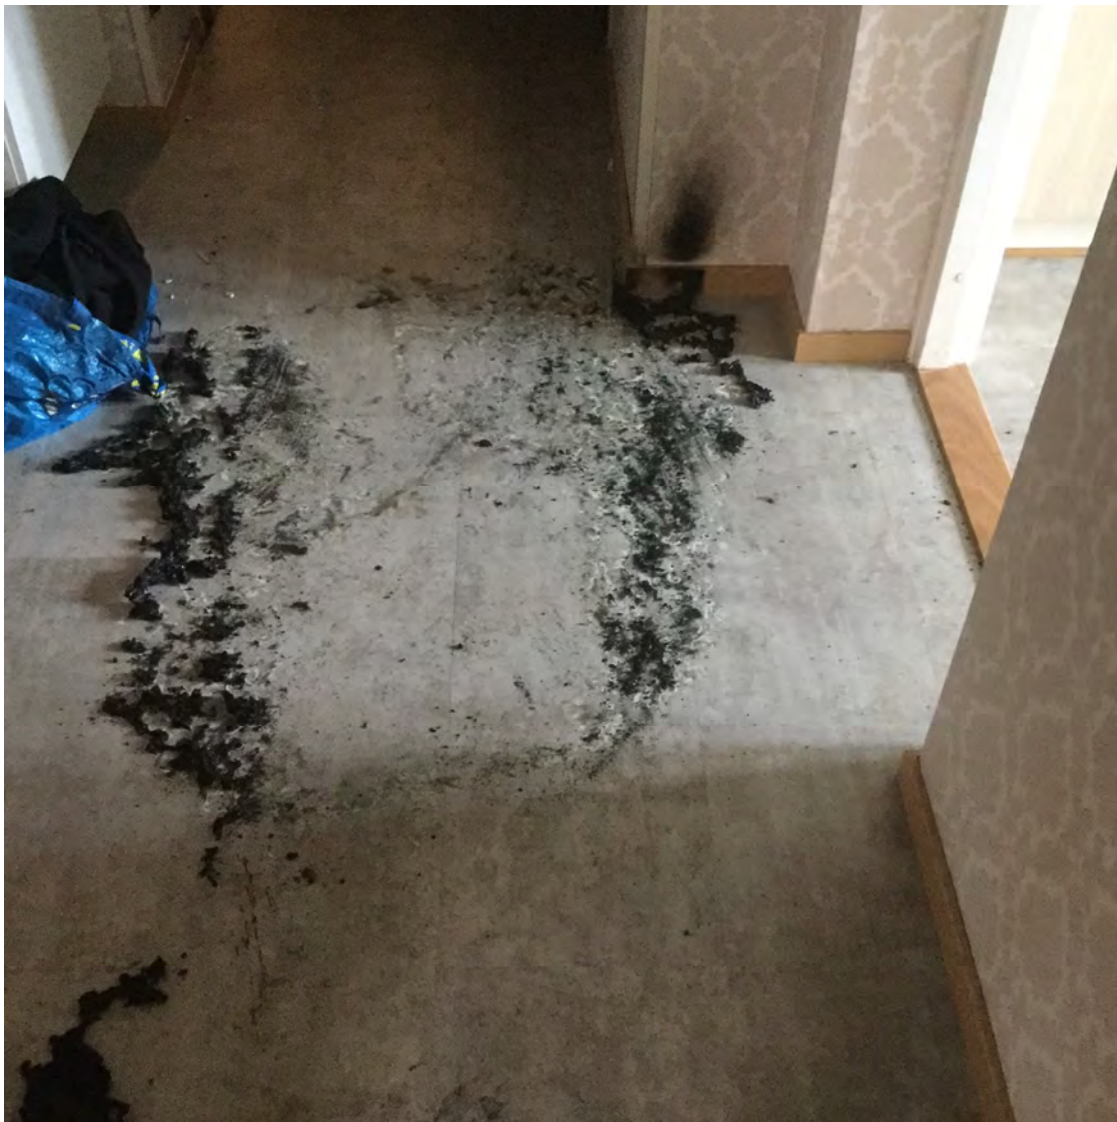
**Foto 1.** Brandskador i hallen

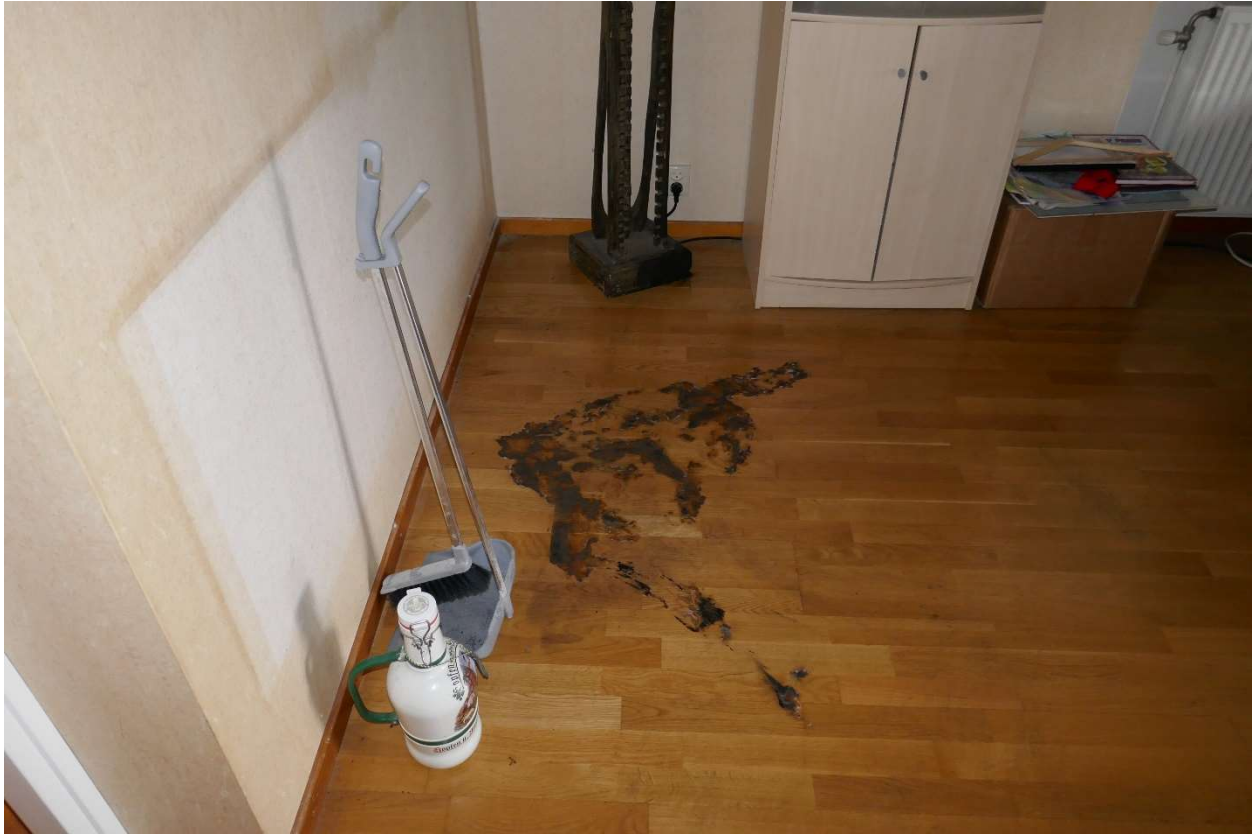
Foto 2. Brandskador i vardagsrummet.

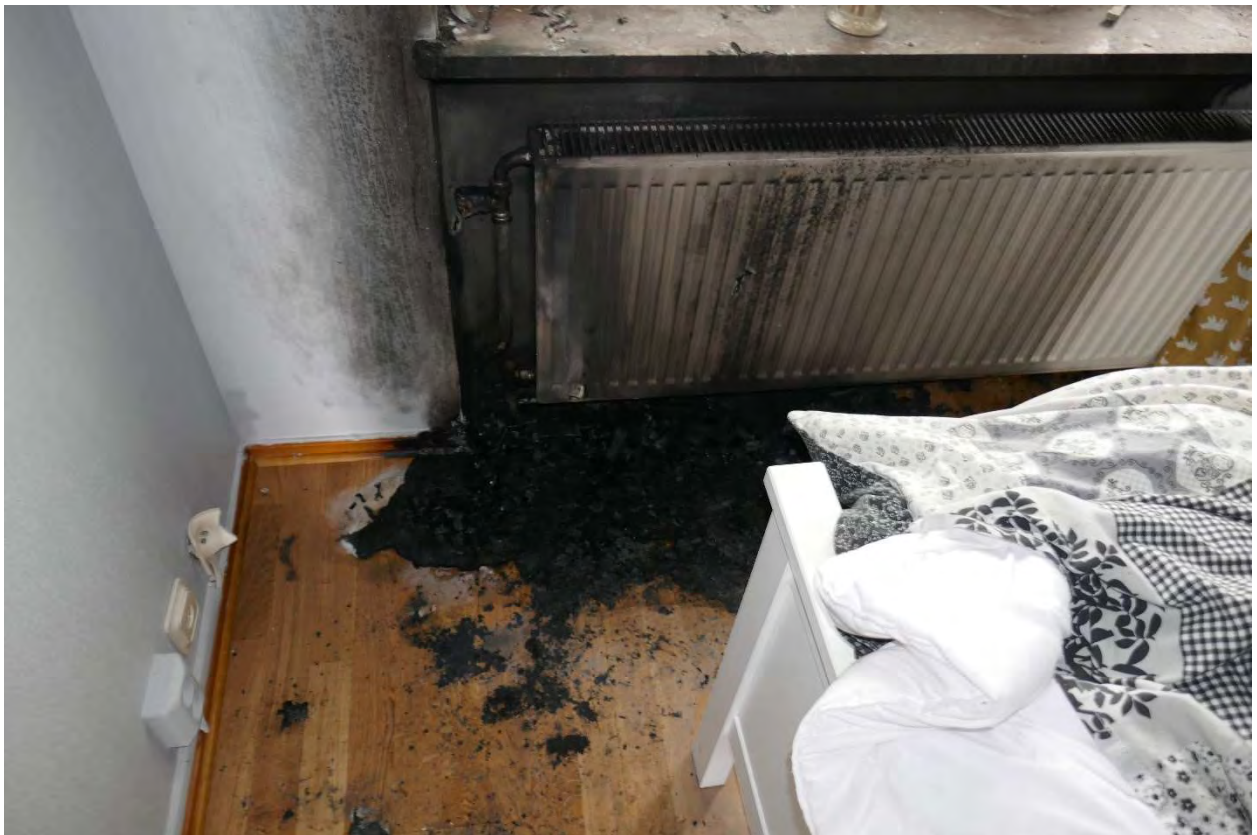
Foto 3. Brandskador på vägg och golv i sovrummet.
