Förundersökning

Brand i garage [REDACTED] **Malmö**
2017-05-29

Ärende:	Förundersökning
Handläggare:	Dan Persson
Beställare:	Ulf Bergholm
Diarienummer:	1900.2017.02178
Händelse:	Branden/olyckan 2017-05-29, måndag, klockan. 14:11 Insatsrapport

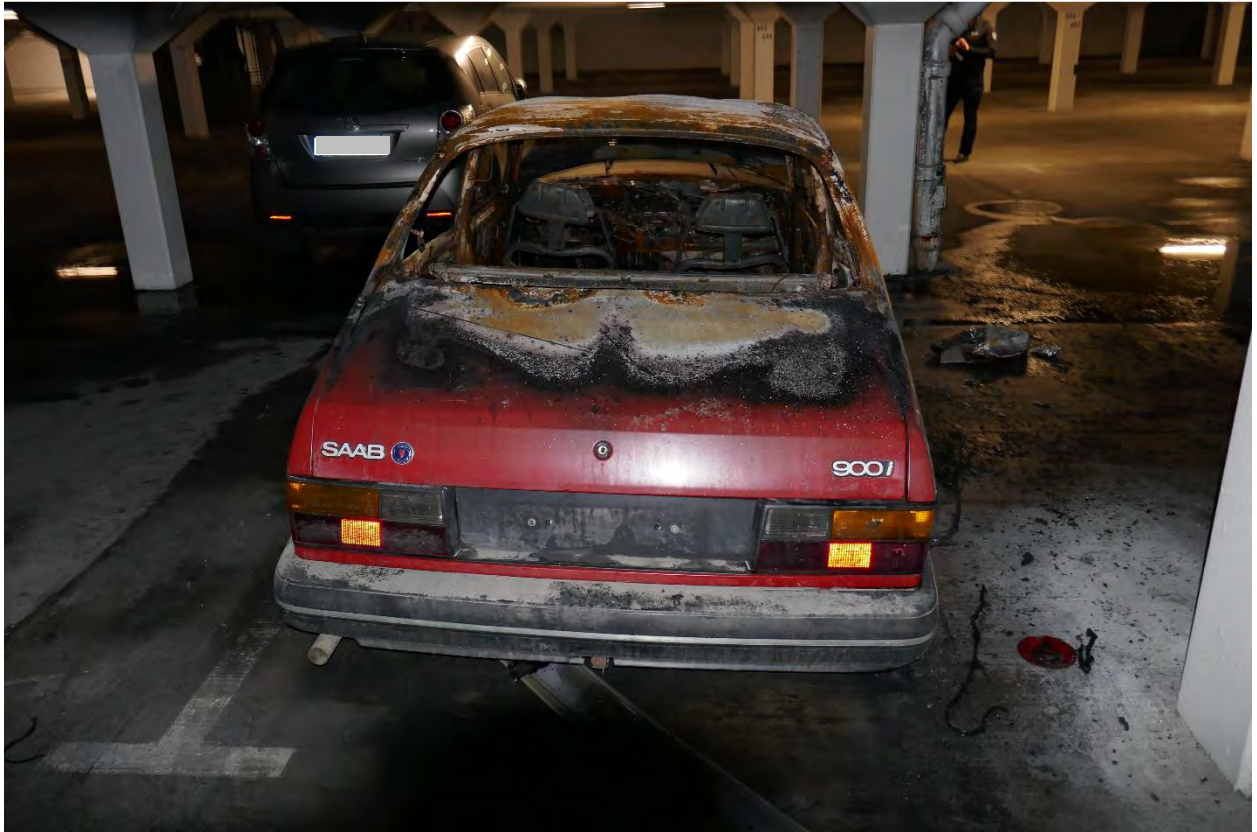
Det blev brandskador på tak (foto 1) och betongpelare i anslutning till två parkerade bilar (foto 2) som också brandskadades. I övrigt rökskadades hela den brandcell där de två aktuella bilarna var placerade.

Branden är troligen anlagd. Troligtvis har branden startat i en av bilarna och sedan spridit sig vidare.

Foto 1, brandskadad bil.

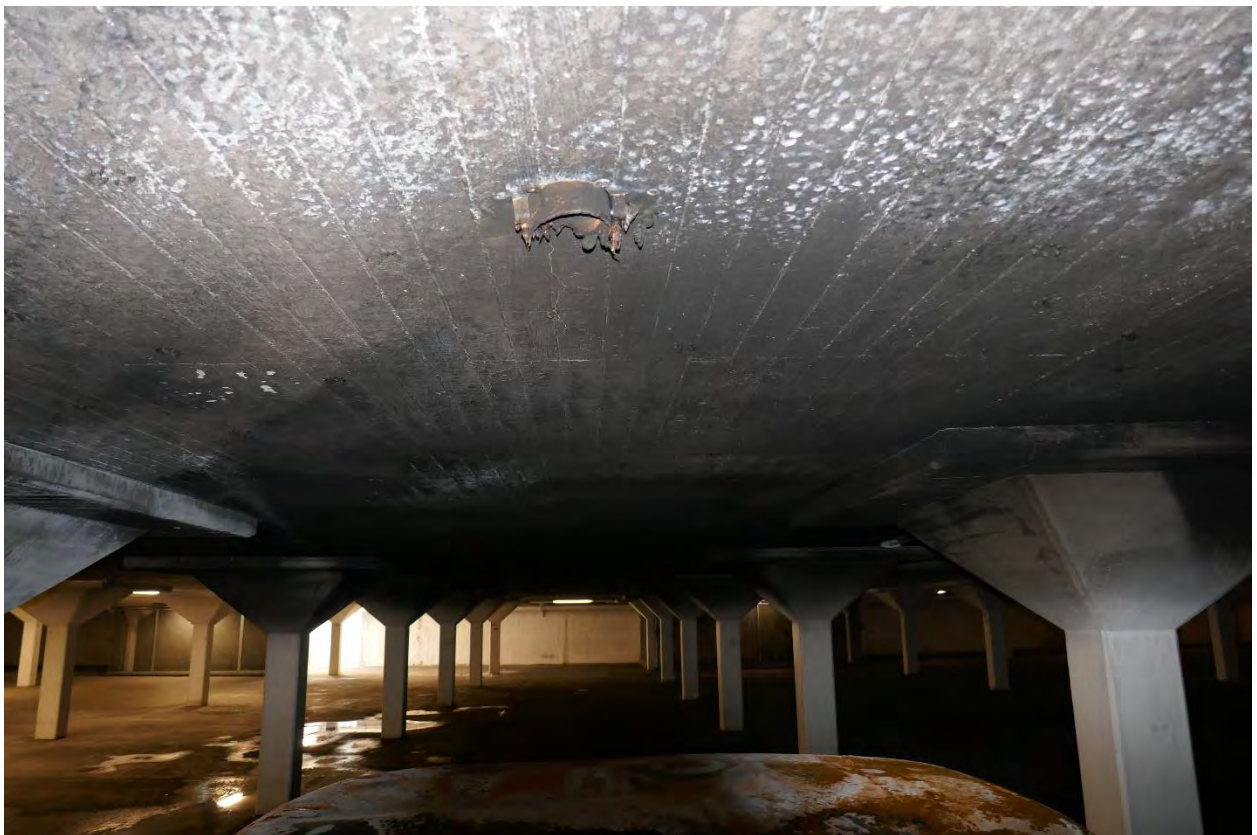
Foto 2, brandskador i tak.

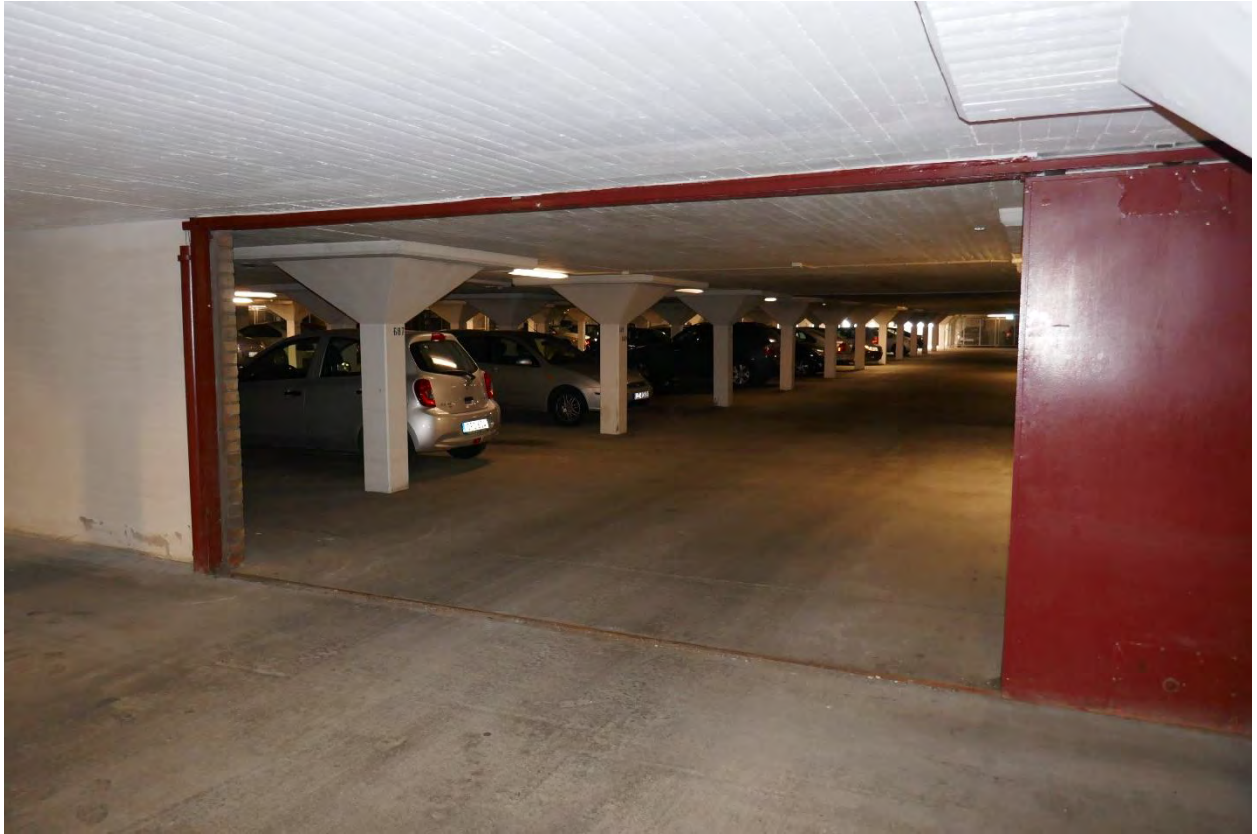
Utredaren identifierade att det var otätheter i ovankant av en brandskjutport vilket kommunicerades direkt till fastighetsägares representant på plats. Denne sade att de ska åtgärda otätheterna som fanns i anslutning till brandskjutporten omgående. Vid besöket konstaterades att det inte fanns någon spridningsrisk till den andra brandcellen (foto 3). Den avskiljande brandskjutporten hindrade att fler bilar blev skadade.

Foto 3, brandskjutport mellan garagedelarna.
