OLYCKSUNDERSÖKNING

Räddningstjänsten Öland

Olycksundersökning Nivå 2

Olyckstyp: Brand i byggnad, publik lokal.
Adress: S.a. Långgatan 10, Borgholm
Datum för olyckan: 2017-07-02

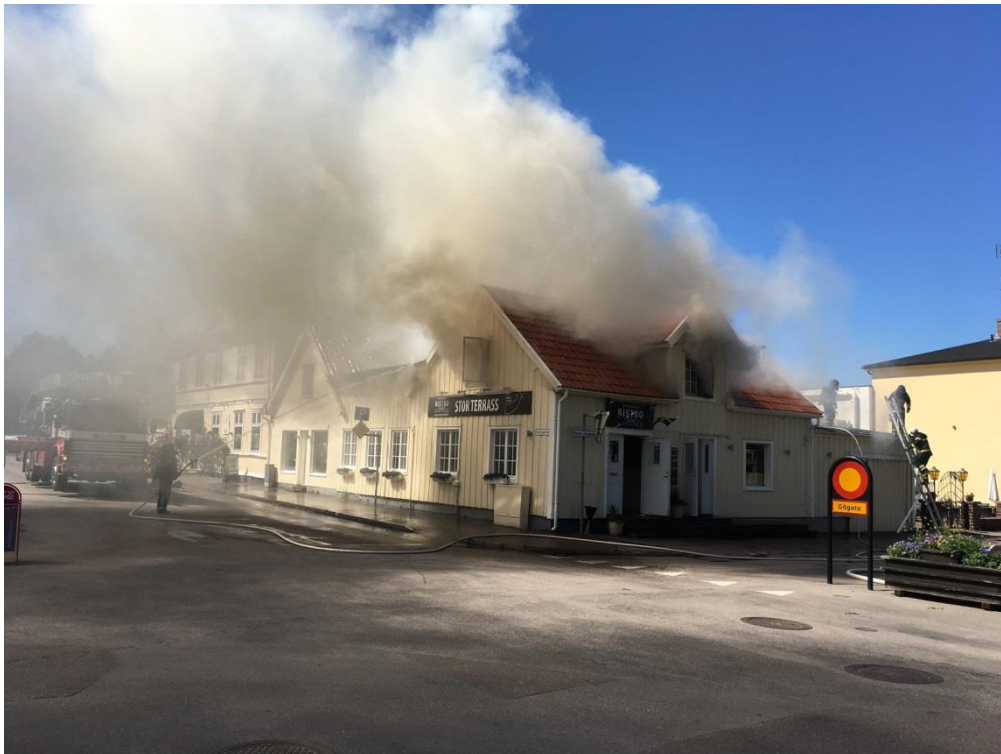
Bild 1. Bilden är tagen ca 10.45.

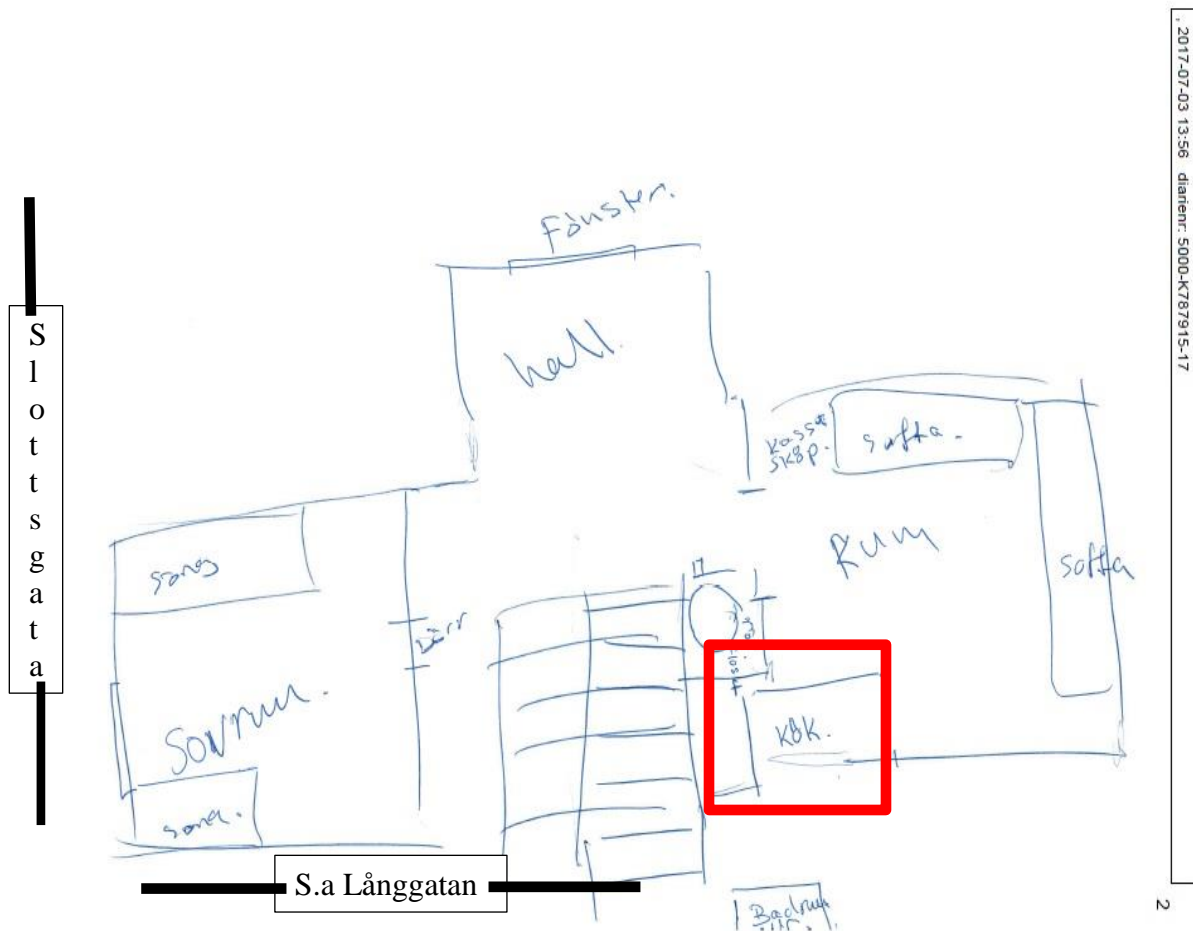
Rökdykare som sökt av plan 2 rapporterar om kraftig svart rök från rummet till höger. *Bild 1* Förutom sovrum finns även ett mindre kök där det finns ett Trinettkök. Röken kommer från köket och när de öppnar köksluckorna ovanför spisen väller det ut kraftig svart rök och de känner en kraftig värme. De lägger på vatten och stänger luckorna. Det finns ingen synlig eld.

Bild 1. Röda fyrkanten markerar köket där röken kom ifrån.

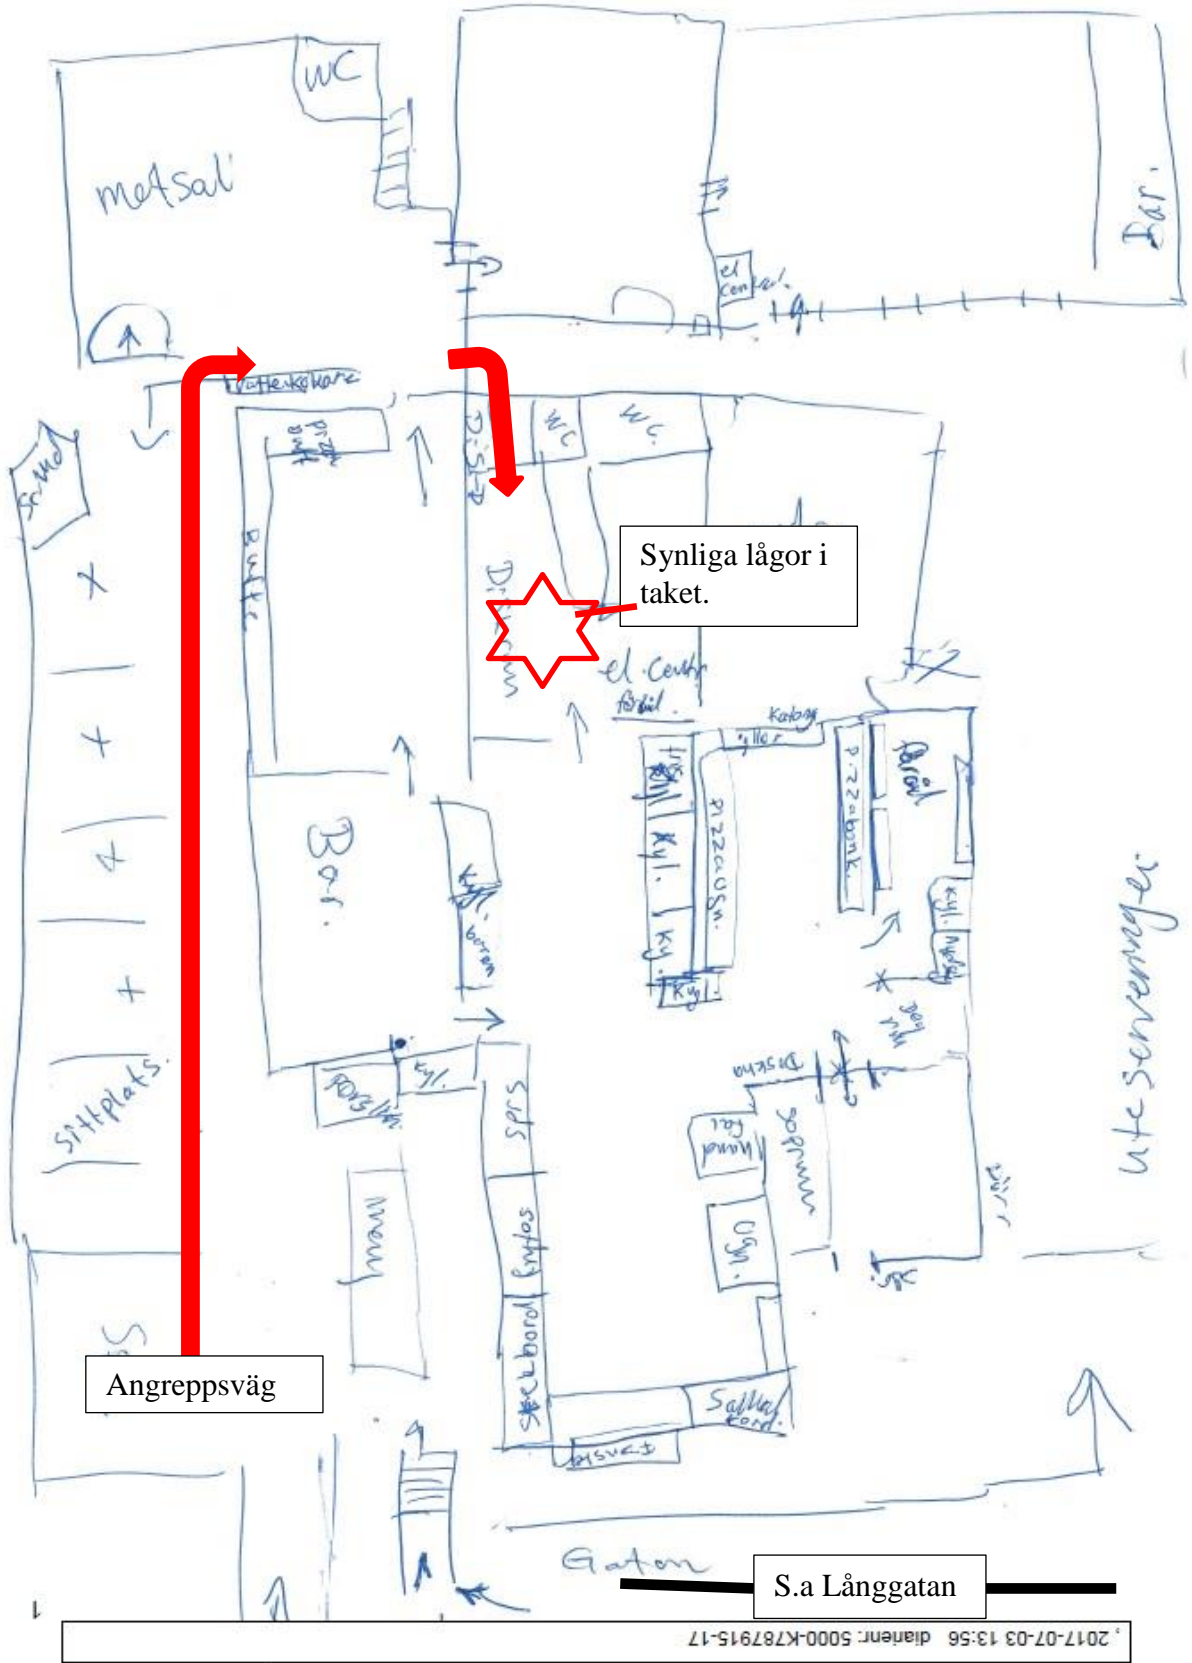
Bild 2.

När 8410 kommer till platsen går deras rökdykare in och söker av plan 1. Primärt letar de efter tryckkärl, kolsyreflaskor, som finns i restaurangen. När rökdykarna kommer in i gången mellan toaletterna och köket ser de lågor som "slickar" undertaket. *Bild 2* De rapporterar att det ser ut som om det brinner någonannastans och att lågorna kommer ut från något hål i taket. De går tillbaka och går in i köket via gången mellan försäljningsdisk och köket. Röken kommer från diskrummet till vänster när man kommer in i köket. Där finns en dörr till något som beskrivs som en städskrubba och när de öppnar den väller det ut kraftig rök och värme. *Bild 3* Här är det enda stället som de ser öppen eld. Skrubben är helt urbrunnen och det finns ett hål som går rätt igenom taket. Genom hålet ser de rökdykare som går på plåttaket utanför.

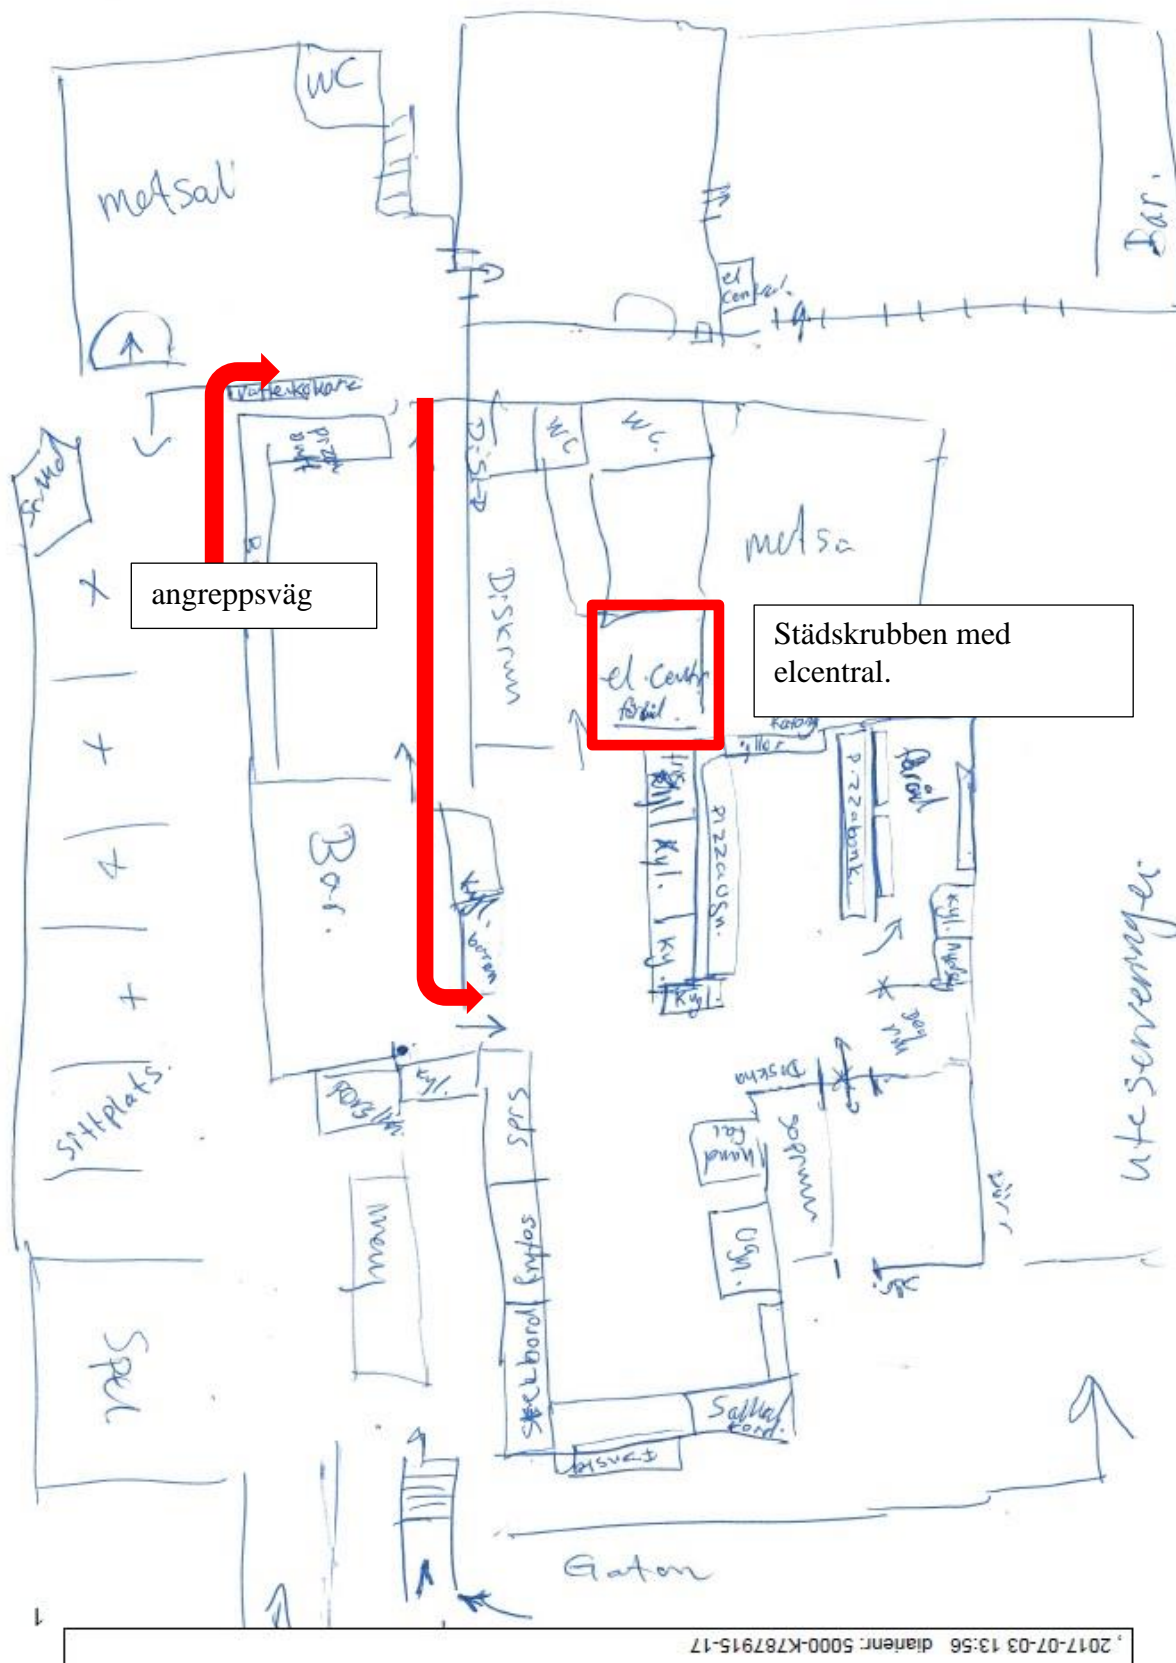
I städsrubben, där det vid genomsökning i tidigt skede av branden rapporteras om kraftig värme, rök- och eld, finns en elcentral placerad.

Bild 3. Hålet i taket på städskrubben mynnar ut vid takfot mellan byggnadens låga del och huvuddel. Röda pilar markerar angreppsväg.

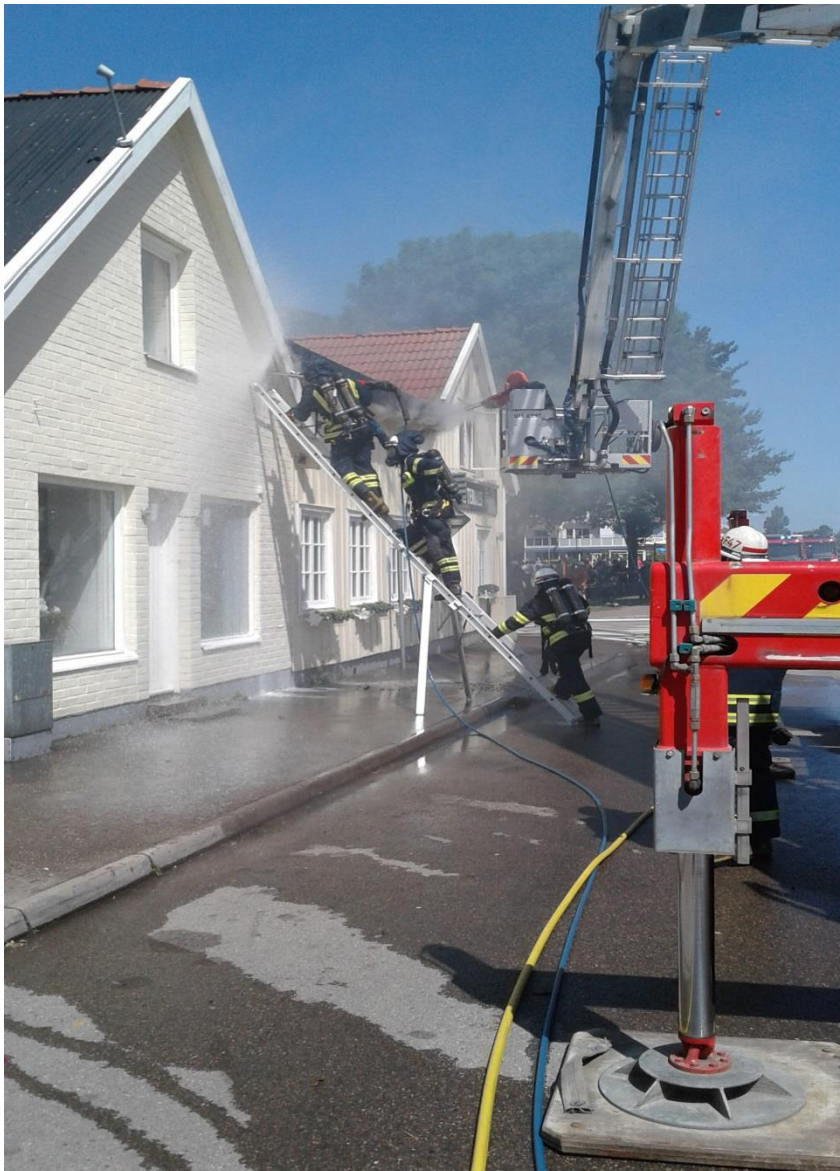
Det jobbas kontinuerligt med skärsläckare och dimspik utan någon större effekt. *Bild 4* Håltagning undviks för att hålla konstruktionen så tät som möjligt för att få största möjliga effekt med skärsläckare och dimspikar.

Bild 4. Arbete med skärsläckare från 8330 och 8510 på Slottsgatan.

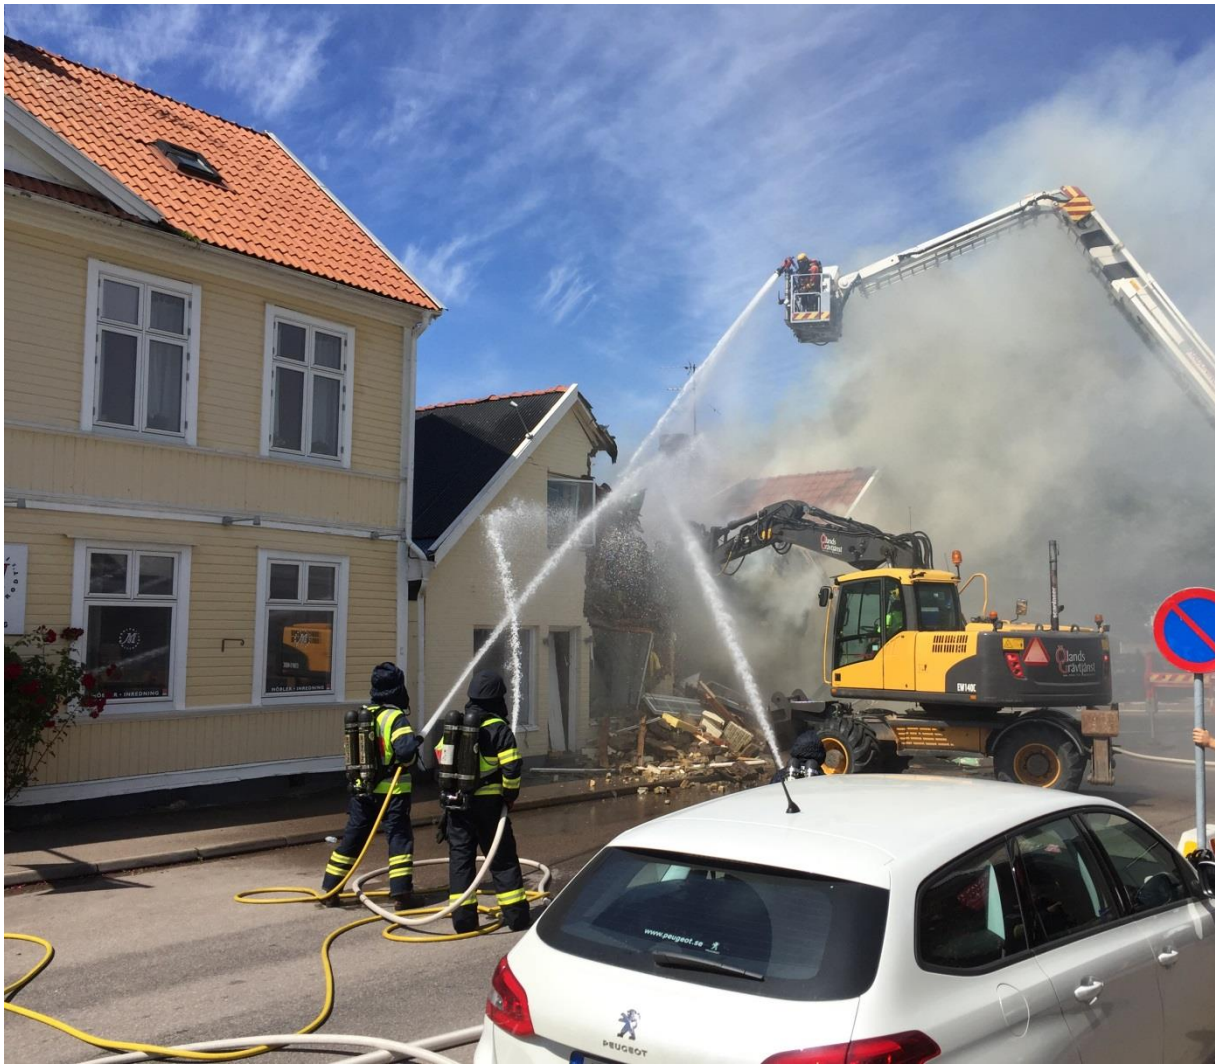
Ca 14.45 börjar rivningen vid nockdelen. 8330 skyddar grävmaskinen samt släcker ner synliga lågor med vattenkanonen. 2 personer med strålrör går bredvid grävmaskinen för att skydda och släcka. Bild 5

Bild 5. Rivningen startar.

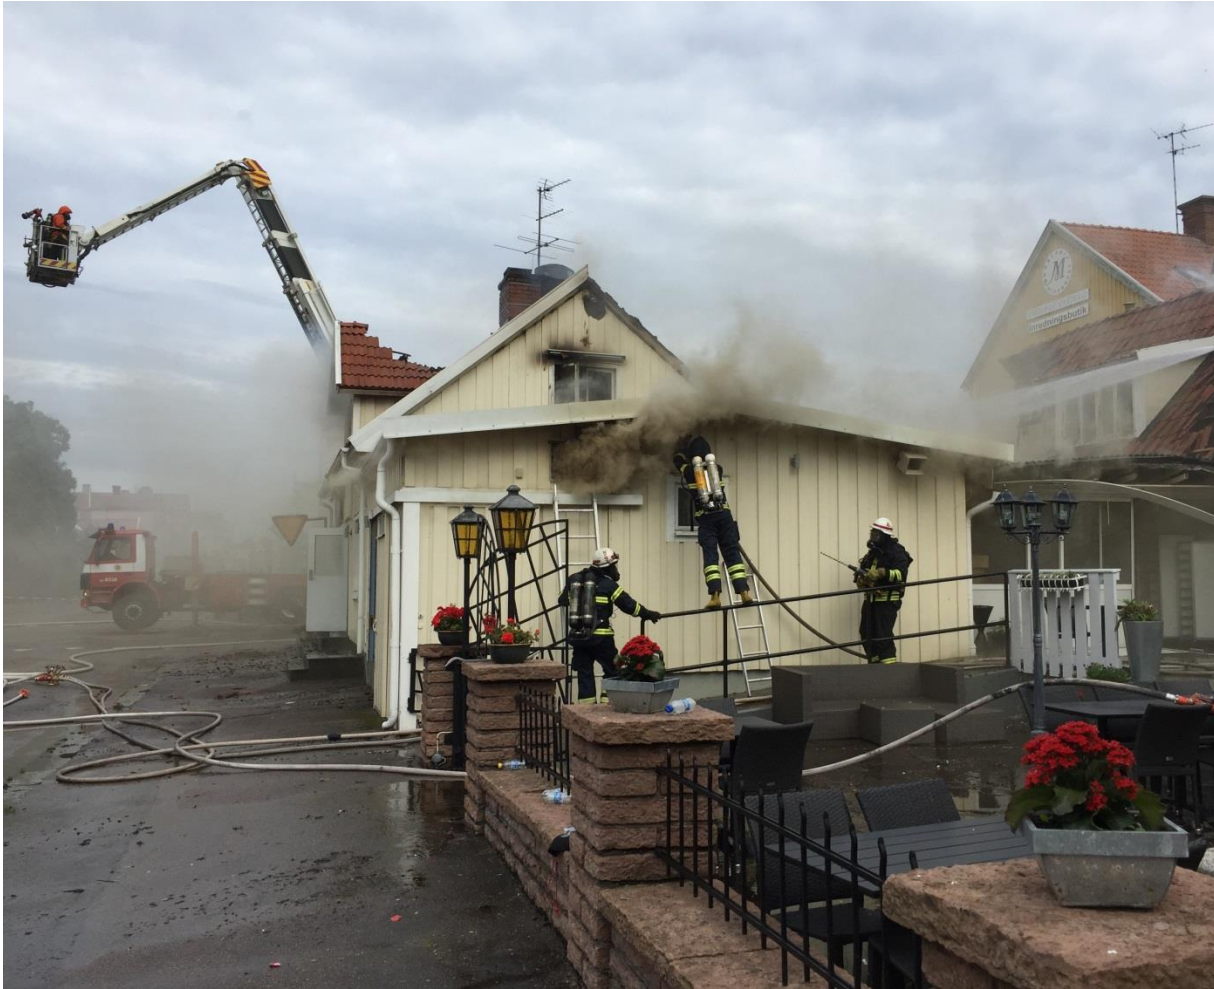
Ca 18.45 tilltar rökutvecklingen och blir mycket kraftig från den lägre delen som vetter mot väster. Bild 6 Det är kraftig vattenbegjutning från samtliga håll och grävmaskinen flyttas till S.a. Långgatan. Skärsläckare och dimspik används men utan synlig effekt. Rivningen startar och ca 19.45 rivs väggen mot Slottsgatan och branden upphör.

När branden spridit sig i konstruktionen har även ventilationsrören blivit brandutsatta med spridning som följd. Restaurangen fick sitt fläktsystem rengjort 2016-06-21 och stod på tur att rengöras under juli 2017. Enligt uppgift från sotaren har restaurangen ett äldre fläktsystem där det på 1 år ansamlas

mycket fett i systemet. När branden antände fett i fläktsystemet bidrog detta till den kraftiga rökutvecklingen samt brandspridningen. Det ska noteras att ägaren, i vart fall den förra, hade bra rutiner angående rengöring av filter till fläktsystemet.

Bild 6. Byggnadens del mot väster. Kraftig rök från ventilationsrör.
