# UNDERSÖKNINGSPROTOKOLL **BRANDUTREDNING**

Datum  
2017-09-25  
Handläggare  
ML  
Dnr nummer  
520.2017.00635

## **Brand konstgräsplan, Forshaga, 2017-06-21**

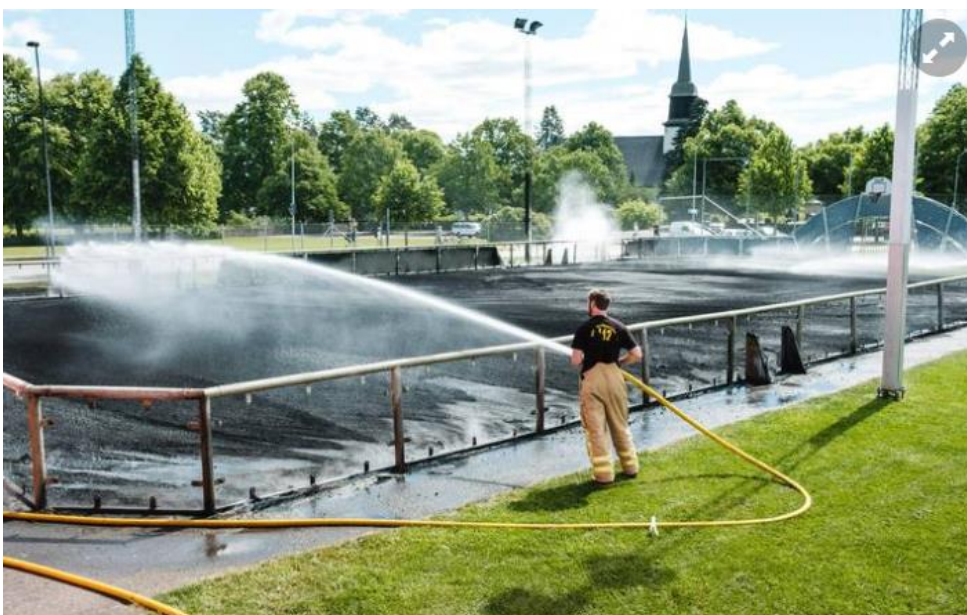
Skadorna efter branden omfattar i stort sett hela konstgräsplanen och stora delar av sargkonstruktionen.

*Eftersläckning av multiarenan. Branden startade på kortsidan i den högra delen av bilden.*

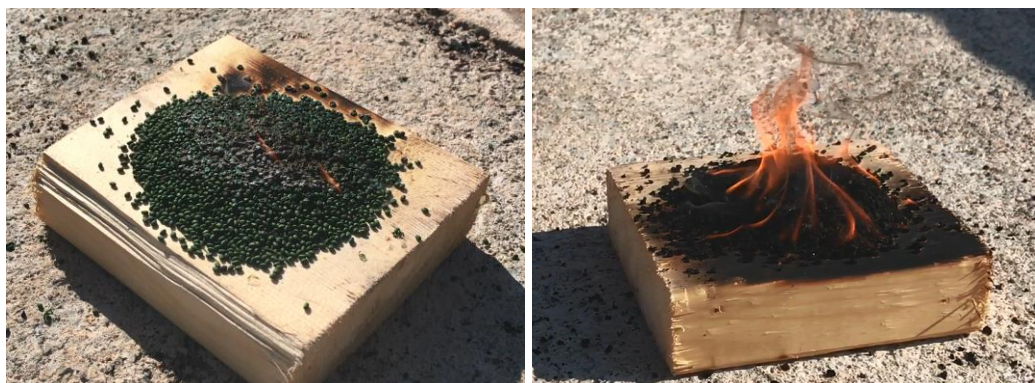
I samband med besök på brandplatsen samlades oskadat gummigranulat in för proveldning på räddningstjänstens övningsfält. Som referens användes granulat från en nybyggd fotbollshall. Referensmaterialet var av typen TPE-gummi (termoplastisk elast). Granulaten antändes i mindre högar (helt utan konstgräs) och för antändning användes en gasolbrännare. Räddningstjänstens enkla försök visade att båda materialen antändes lätt, men att TBE-gummit självslocknade ganska snart medan SBR-gummit fortsatte att brinna. Även om försöket inte ska användas till några långt dragna slutsatser så visar det i sin enkelhet på brännbarheten i SBR-gummit.

Enkelt brandförsök med TPE-gummi och SBR-gummi. Bilder från ca 30 sekunder efter antändning.

Då konstgrässystem med SBR-gummi är både lättantändliga och kan leda till en mycket snabb brandspridning med kraftig rökutveckling är **inte** fyllnadsmaterialet lämpligt att använda i inomhushallar.
