Förundersökning

**Brand i villa, [REDACTED]
2017-07-02**

Ärende:	Förundersökning
Handläggare:	Anna Andersson Carlin
Beställare:	Ulf Bergholm
Diarienummer:	1900.2017.02665
Händelse:	Branden 2017-07-02, söndag, klockan. 14.52 Insatsrapport

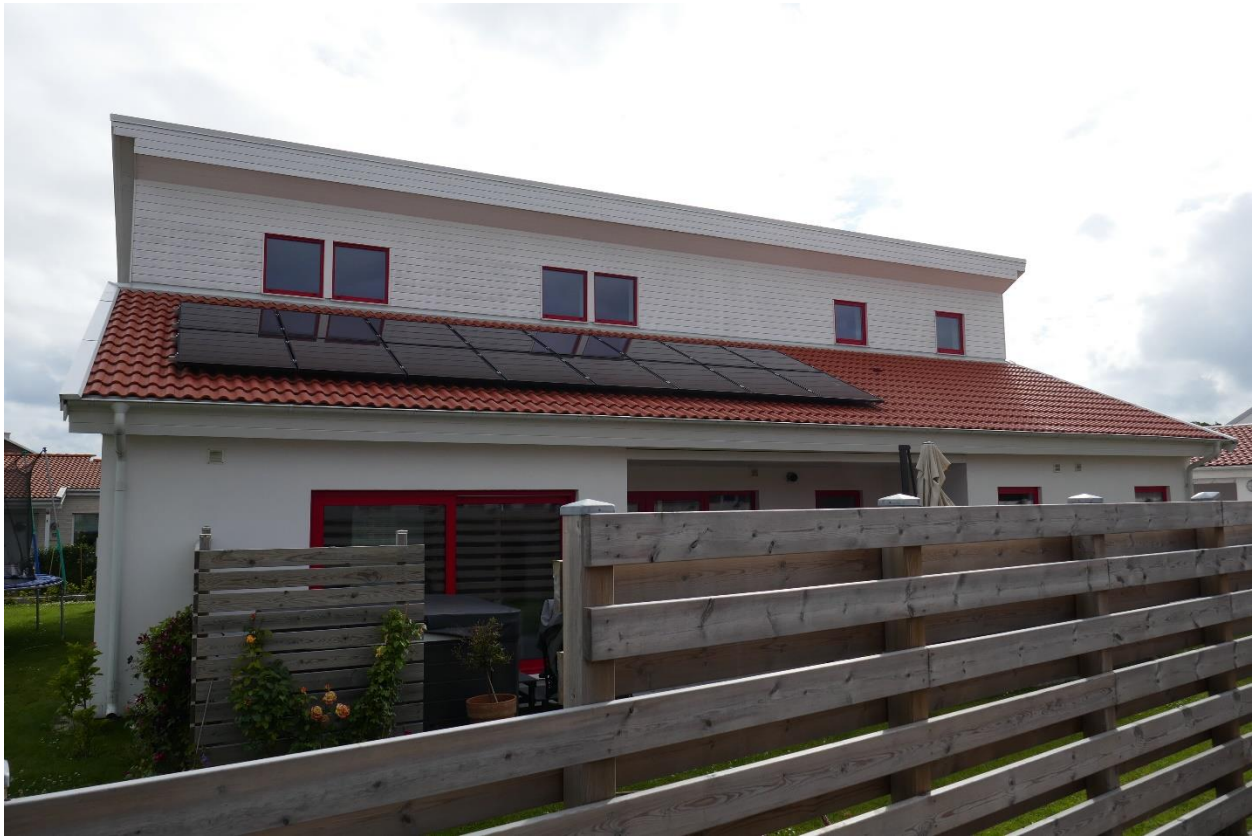
Foto 1 solcellsanläggningen

Byggnadens är en villa uppförd 2013 i ett plan. På taket finns en solcellsanläggning, foto 1 som är konstruerad för att stödja pannan med el.

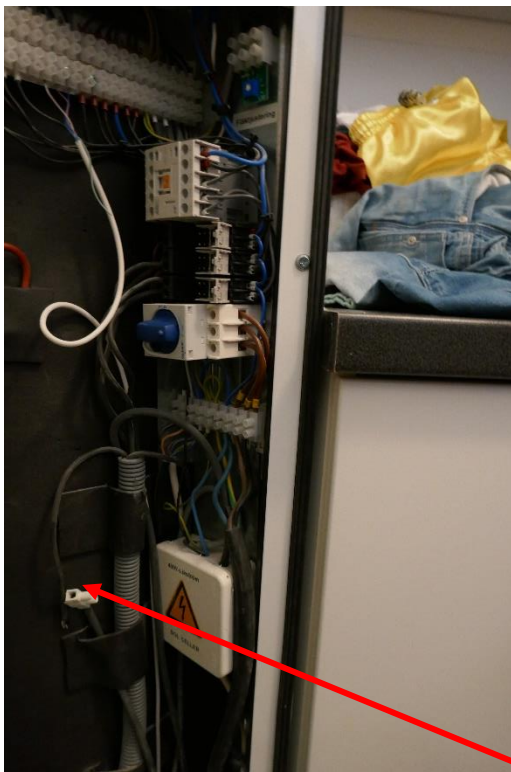
Vid framkomst konstaterade räddningstjänsten att det var rökutveckling och en säkerhetsbrytare till anläggningen bröts men det fortsatte att komma rök. Tillverkaren av anläggningen kontaktades och de rekommenderade att räddningstjänsten fysiskt skulle klippa kablarna så att matningen från solcellerna upphörde. Samma råd gav den person som installerat anläggningen och som kom till platsen. Så gjordes också, foto 2 och då sjönk temperaturen och rökutvecklingen avstannade.

Foto 2 visar insidan av pannan samt den plats där kablarna kopplades loss

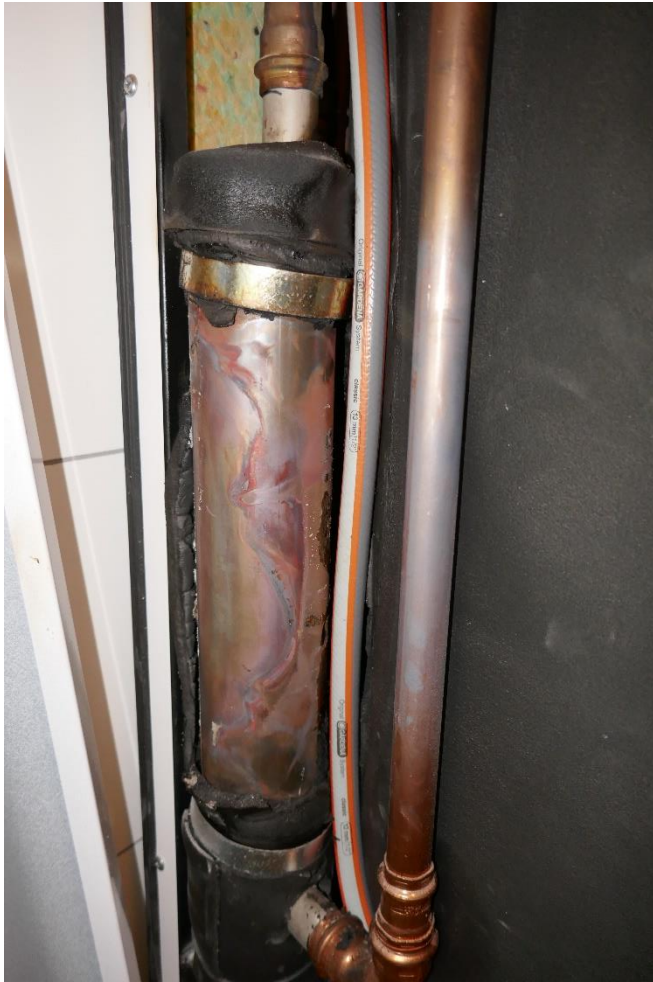
Mindre brandskador på isolering, foto 3 och delar av pannan. Rökskador i tvättstugan.

Solcellsanläggningen har fortsatt mata likström direkt till ett av elementen i elpatronen under strömavbrottet och till slut har isoleringen i delar av pannan blivit så varm att rökutveckling startat. Bakomliggande orsak är troligen att de skyddssystem som ska skydda mot överhettning inte har fungerat.

Foto 3 visar bortbränd isolering

De två skydden verkar inte ha fungerat vid den aktuella händelsen och tillverkaren kan inte svara på varför det inte fungerat. Tillverkaren har varit på plats och åtgärdat genom att sätta dit nya komponenter i skyddssystemen. Det finns också en separat manuell brytare kopplad till solcellerna.

Tillverkaren uppmanas att kontakta samtliga kunder med liknande anläggningar och om möjligt säkerställa att säkerhetsfunktion enligt ovan fungerar i dessa anläggningar.
