RÄDDNINGSTJÄNSTEN
Smedjebackens kommun

Insatssammanställning

Typ av olycka: Brand i byggnad

Typ av skada(or): Svårt brandskadad lägenhet

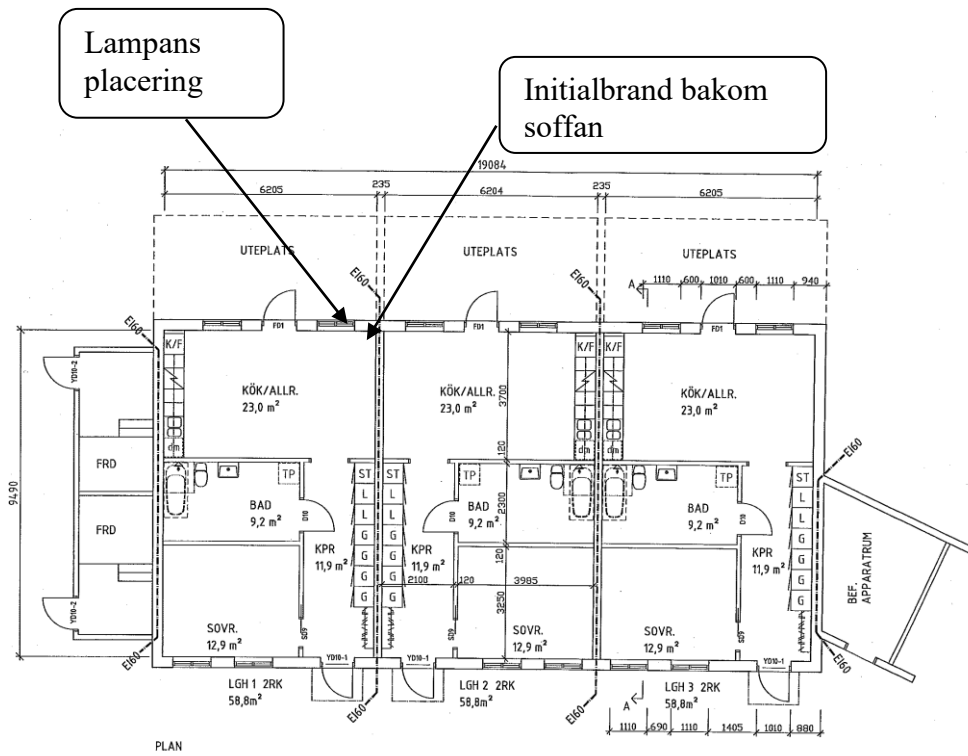
Lampans placering

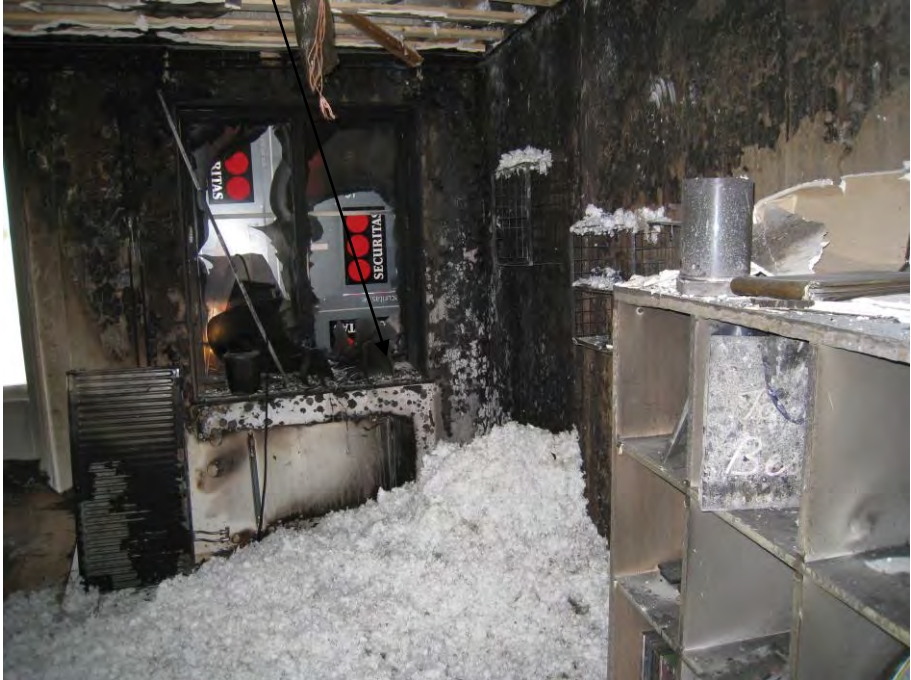
Soffans placering

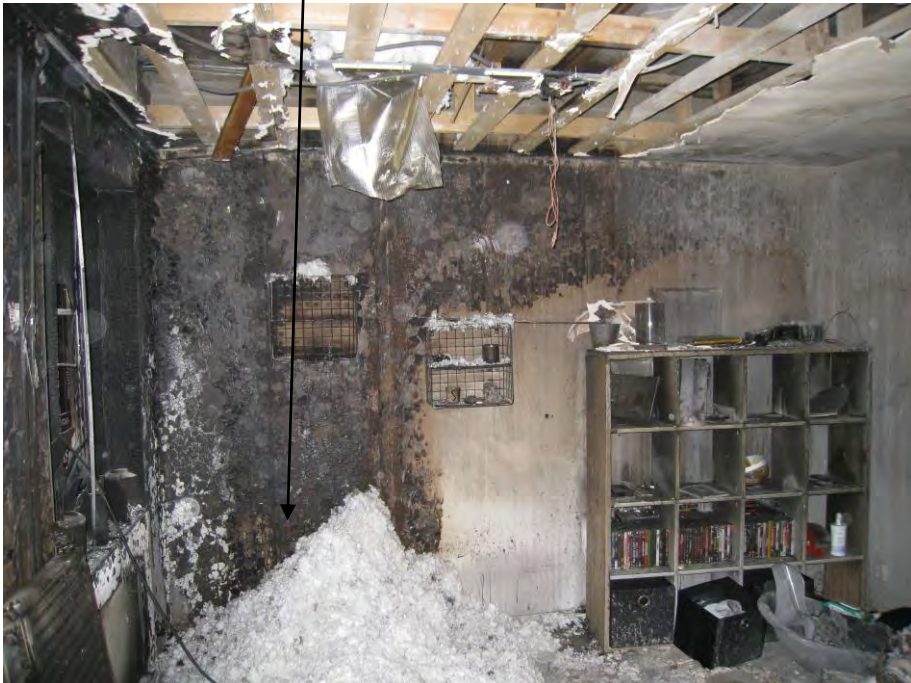
Tak ovan initialbranden

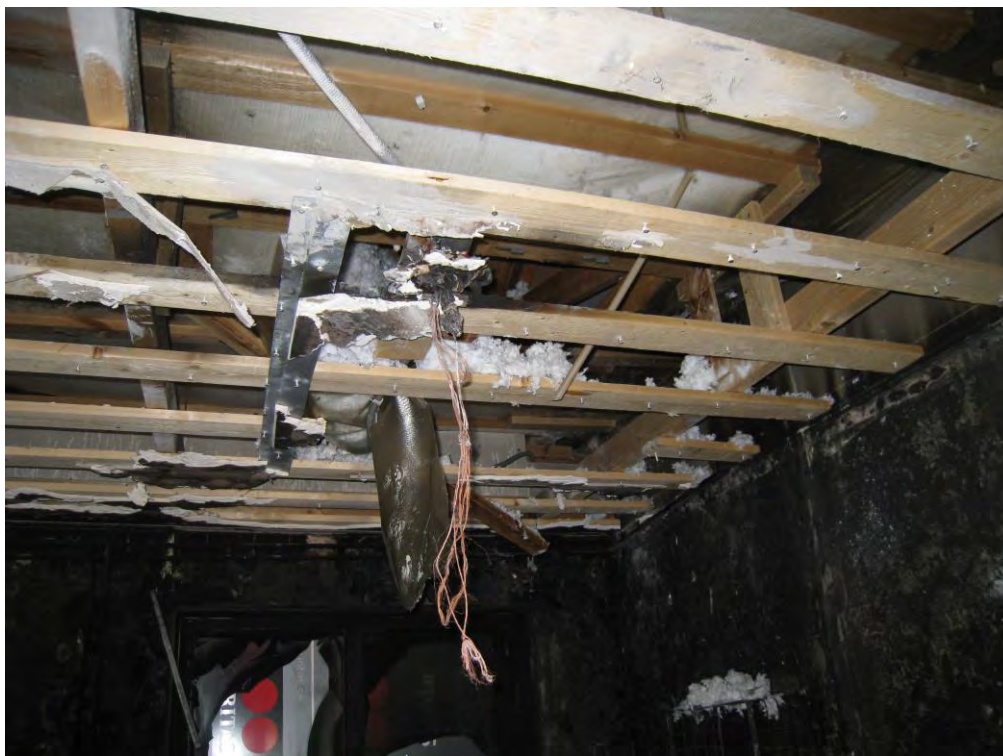
Enligt lägenhetsinnehavaren så observerade hon att det initialt brann i gardinen i fönstret bakom soffan. På fönsterbrädan stod en IKEA lampa med märket "Klabb". Kontakt satt i väggen men lampan var avstängd. Väggtuttaget var beläget bakom soffan. Enligt innehavare fanns det ingen mobiltelefon eller dator på laddning på den platsen. Inga ljus var tända vid tillfället i lägenheten. Trolig orsak kan vara något fel på bordslampan eller vägguttag. Kontroll av vägguttag kommer att genomföras när lägenheten saneras. Man kan då kontrollera hur elledningar ser ut bakom vägg.

Kontakt

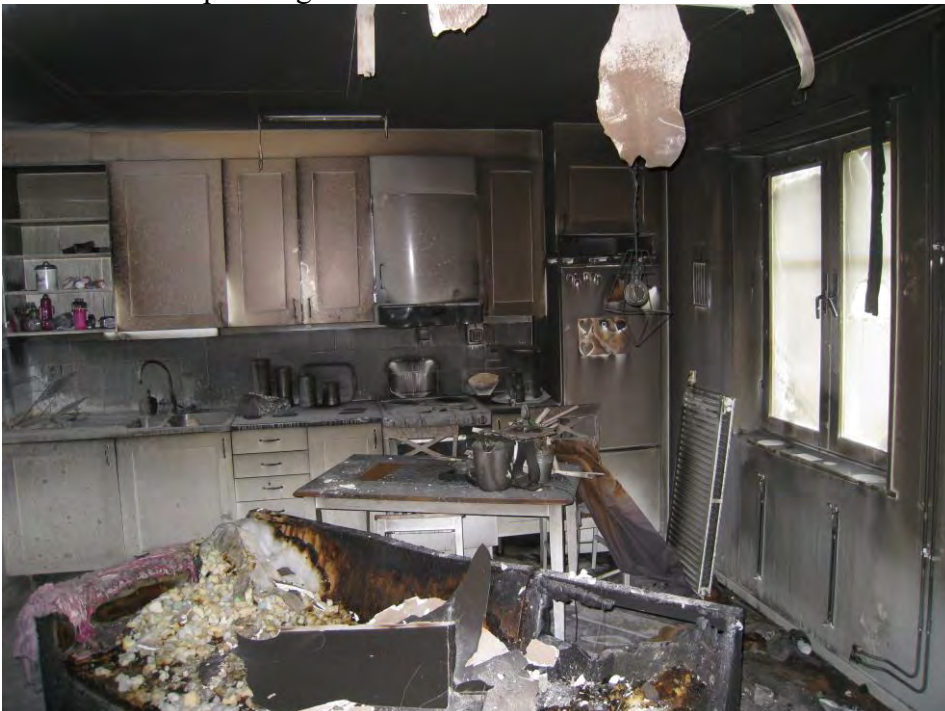
Efter sanering av lägenheten har man inte kunnat fastställa om brandorsaken fanns i väggen bakom vägguttaget. Ej heller ha man kunnat konstatera något fel på ovan nämnda lampa.

Bordslampan ” Klabb” som enligt lägenhetsinnehavaren stod placerad på fönsterbrädan.
