**RÄDDNINGSTJÄNSTEN**  
Smedjebackens kommun

## **Insatssammanställning**

Typ av olycka: Brand i byggnad

Orsak till utredningen: Brand i byggnad, misstänkt mordbrand.

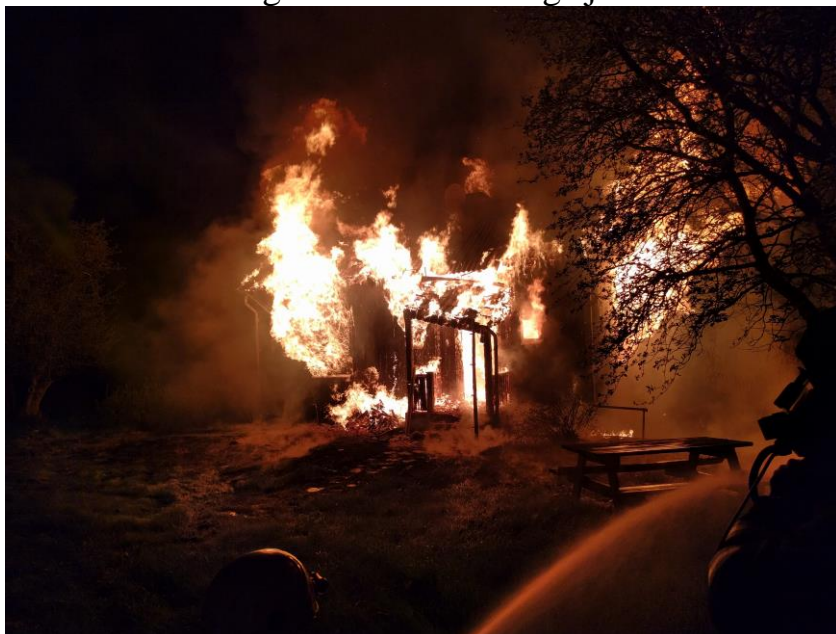
Framsida av fastigheten vid räddningstjänstens ankomst

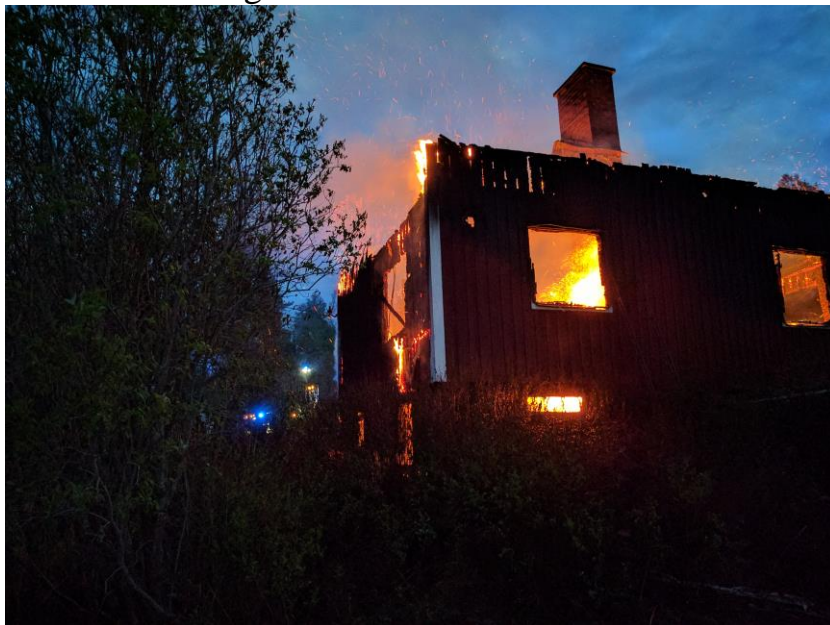
Baksida av fastigheten

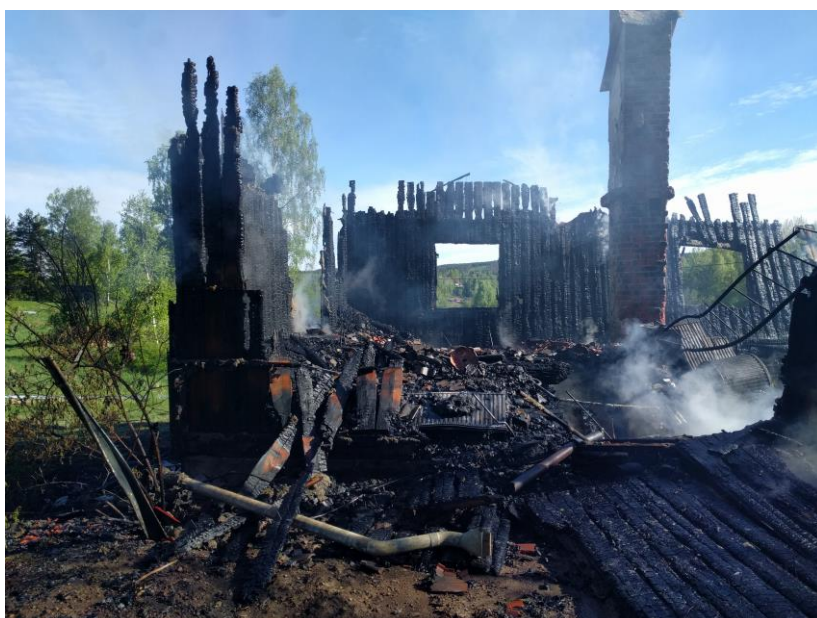
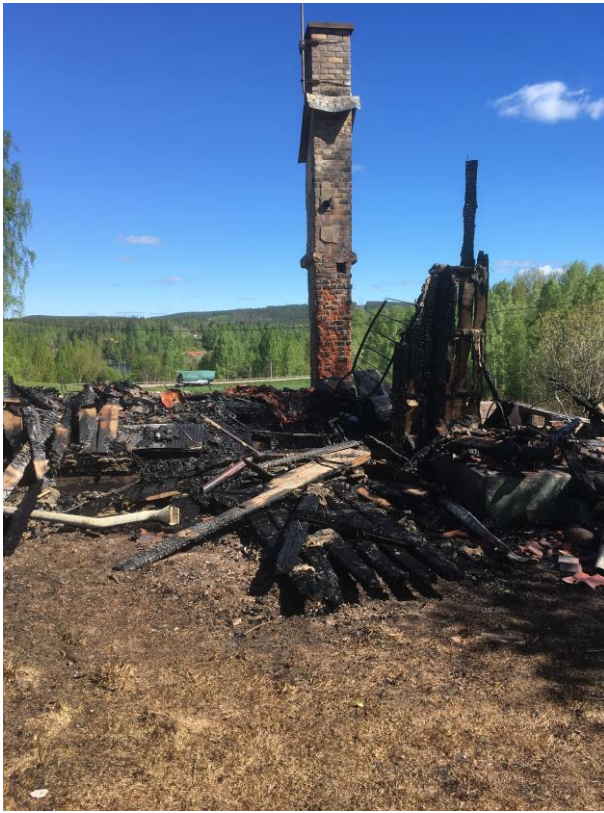
Byggnaden brann ned till grunden.

Byggnaden helt nedbrunnen

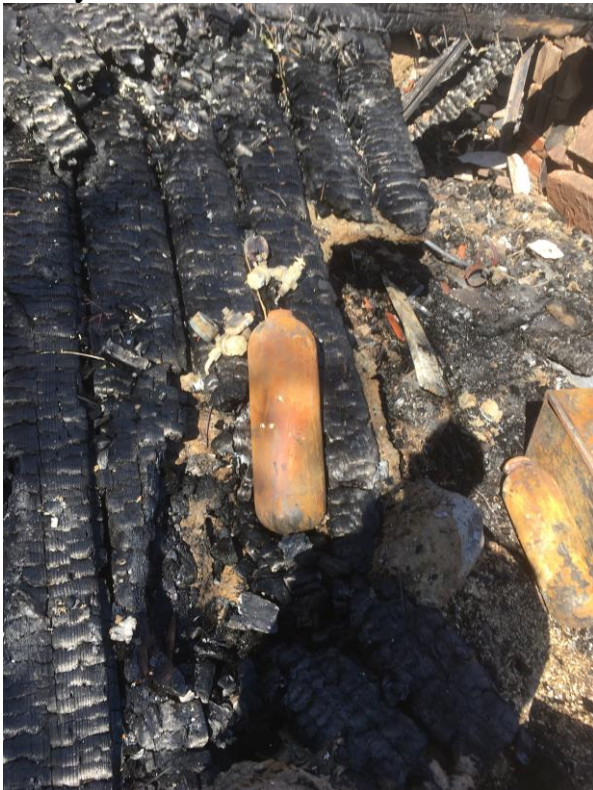
Vid räddningstjänstens ankomst var byggnaden övertänd. Man inriktade sig på att förhindra spridning till terrängen. Man fick ganska snabbt tag på ägaren och kunde då konstatera att inga personer fanns i byggnaden. Däremot fick man information om att det fanns acetylen och syrgastuber i källaren. Räddningstjänsten retirerade och RV 66 stängdes av för trafik. Man kylde tuberna ca.3 timmar, därefter kontrollerades dessa med värmekamera och såg då att de inte var värmepåverkade. Efter detta kunde tuberna beskjas.

Acetylentub
