**SÖDRA DALARNAS
RÄDDNINGSTJÄNSTFÖRBUND**

Undersökningsprotokoll

Olycksförloppsutredning

Anledningen till undersökningen: Brand i garage, källare, pizzeria, bostad.

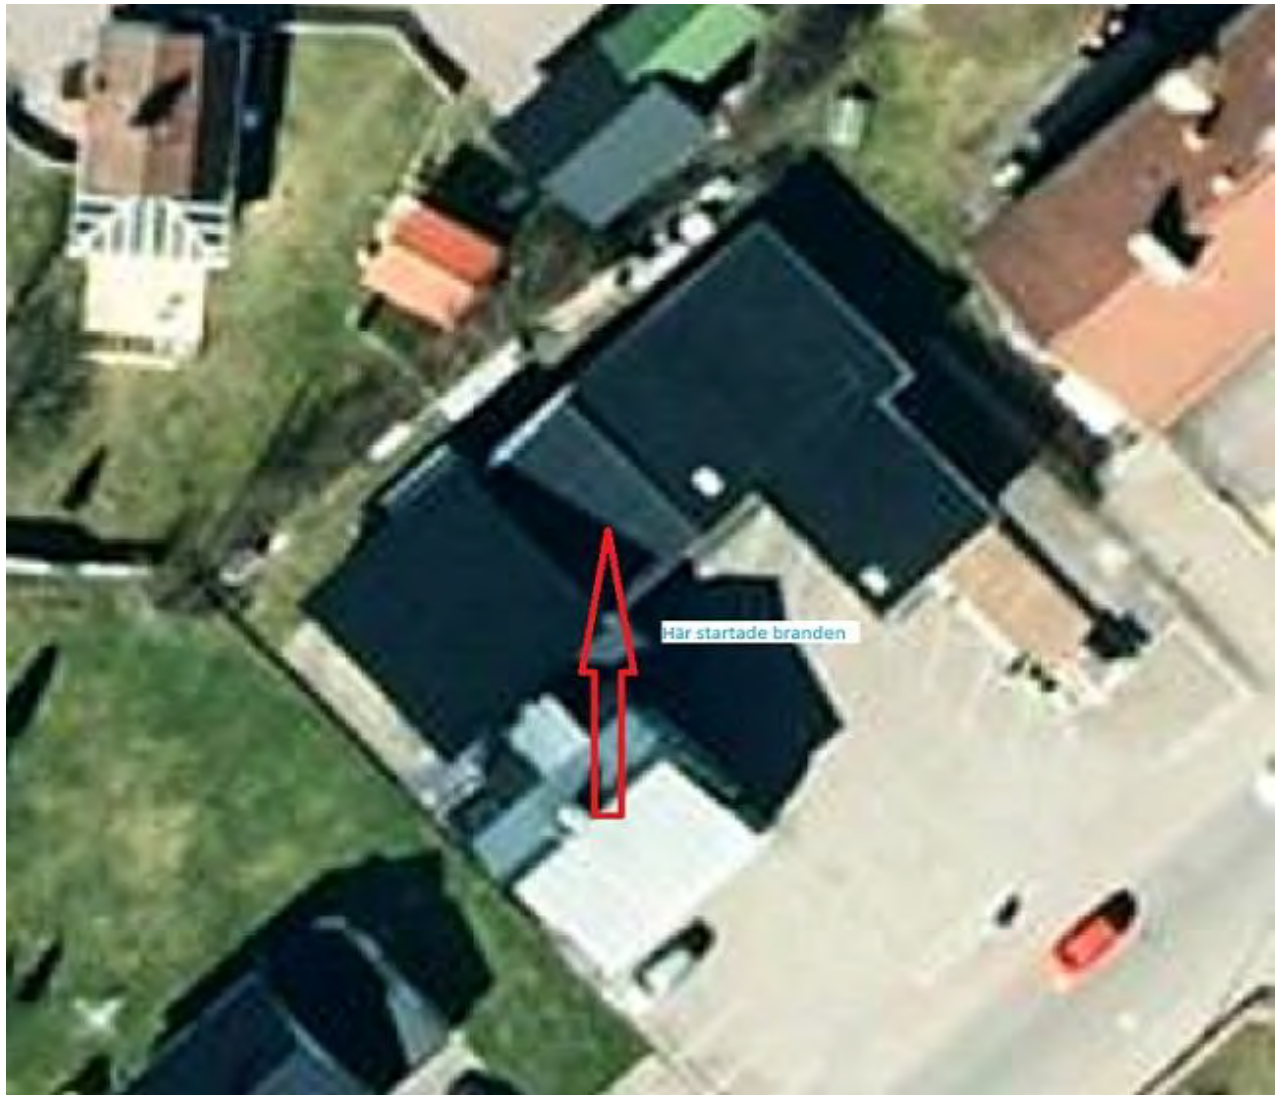
Svetsarbete i personbil stående i garaget.

Fastighetsägaren hade utfört svetsarbete på en personbil i garaget.

Hade gått därifrån utan att upptäcka att en brand hade startat.

Bild 1: Pilen visar på garaget / initialbranden.

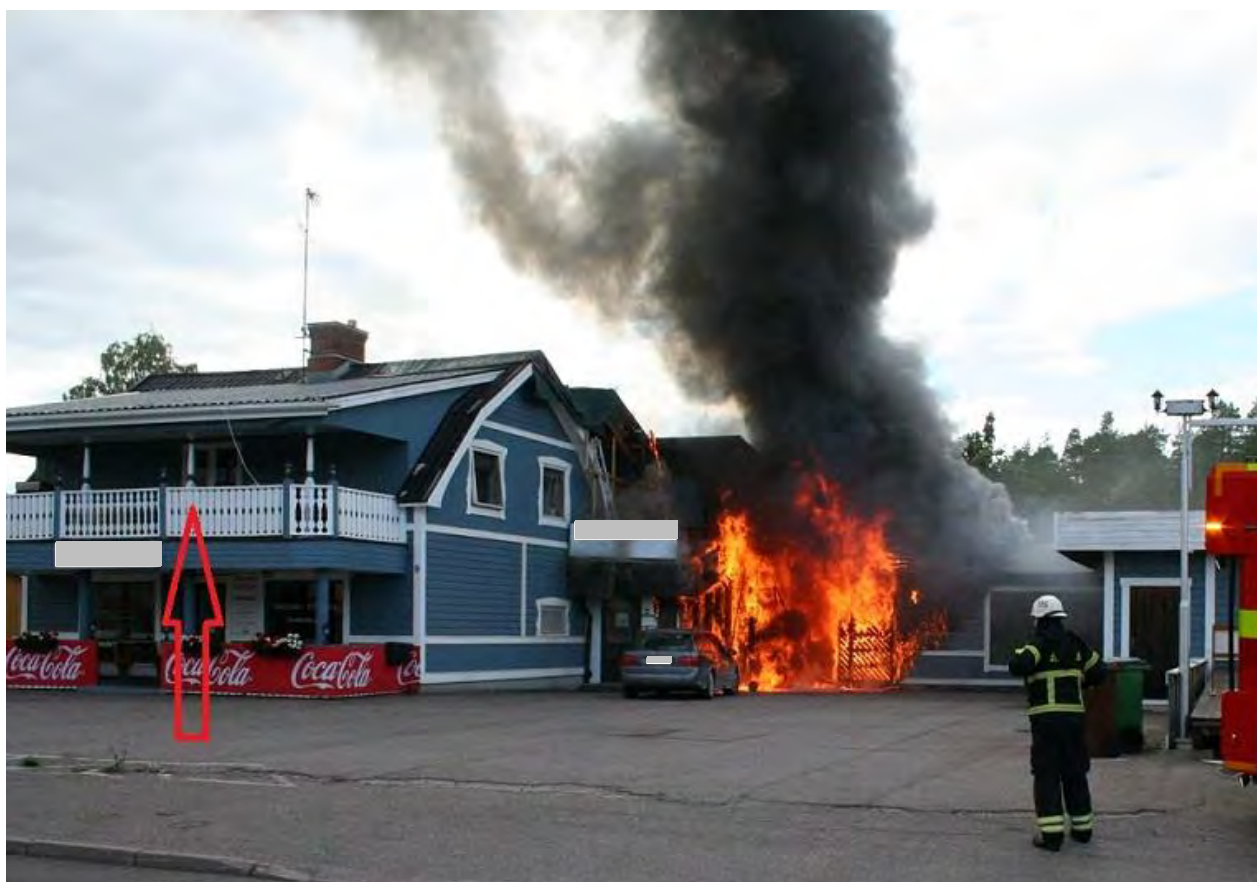
Efter en stund hörs rop från ett fönster på övervåningen, samtidigt hittar en av rökdykarna honom och hjälper den äldre mannen ut på en balkong som är ovanför ingången till pizzerian.

På balkongen uppmärksammas samtidigt som mannen tas ner två gasolflaskor. Dessa tas ner och placeras på säkert avstånd.

Bild 3: Från denna balkong räddades den äldre mannen, här fanns även 2 st gasolflaskor P11.

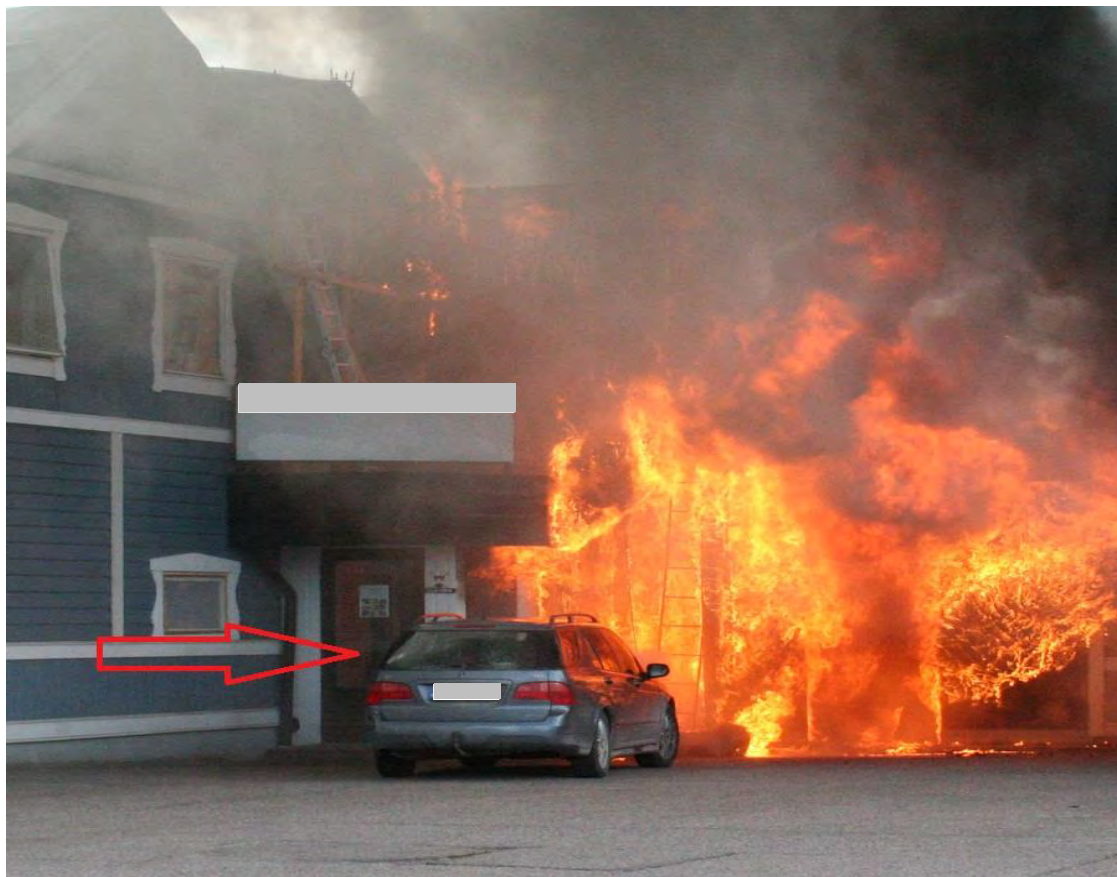
2 rökdykare går in huset via en ytterdörr till vänster om garaget, se bild 4.

Precis innanför dörren påträffas en äldre kvinna. Hon kan ledas ut ur byggnaden, delvis omtöcknad och förvirrad. Hon omhändertas av ambulanspersonal.

Det äldre parets personbil flyttas då den står mycket nära branden. Bilen blir bränd i fronten. Se bild 4.

Bild:4 Genom denna dörr räddades den äldre damen.

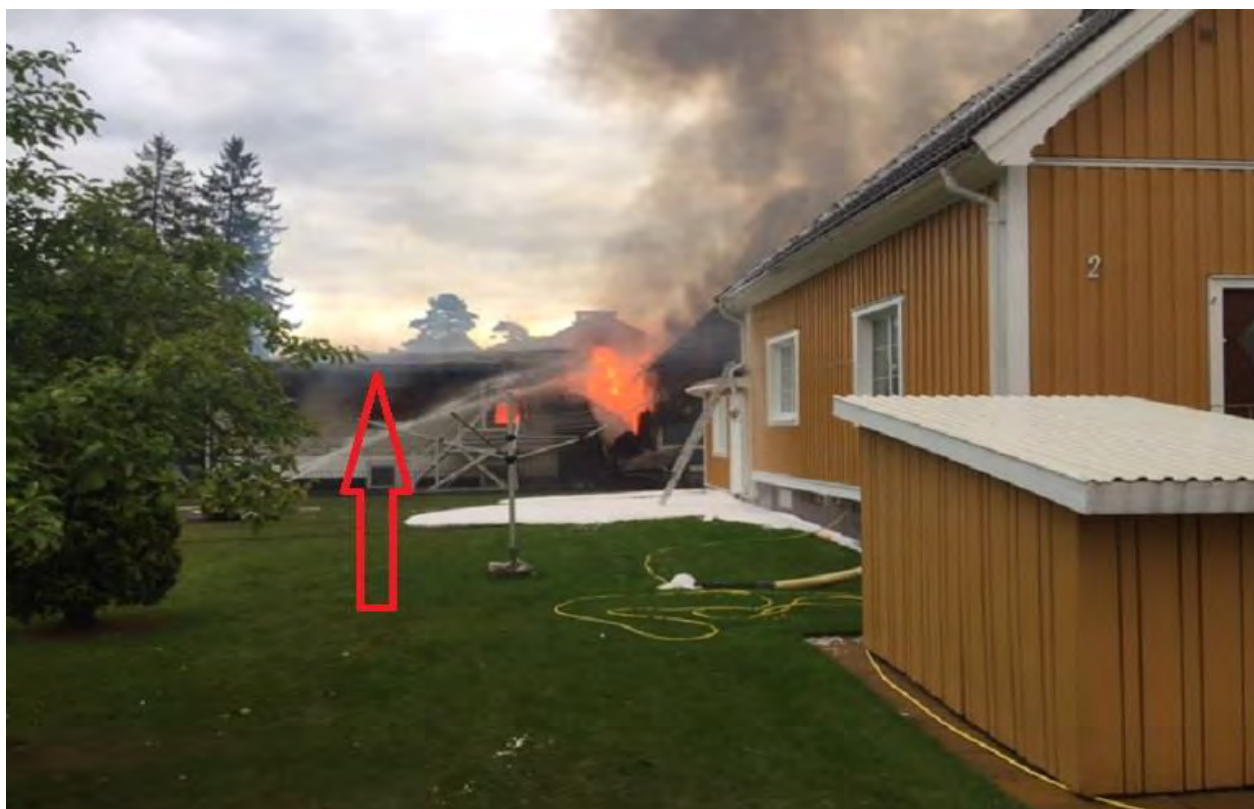
Uppgifter om att det finns olika sorters gasflaskor i byggnaden kommer till Räddningstjänstens kännedom i ett tidigt skede, dock ej att det även finns fyllda dykflaskor med luft på vinden i tegelbyggnaden. Denna information kommer Räddningstjänsten till kännedom först följande dag.

Troligtvis var det vid andra explosionen en luftflaska / dykflaska som exploderade.

Informationen om att det fanns luftflaskorna / dykflaskor glömde troligtvis ägaren bort initialt då dessa ej är att klassas som brandfarliga.

Dock är dessa lika farliga som andra gasflaskor vid en explosion då dessa har ett fyllnadstryck på 200 bar alt 300 bar = säkerhetsavstånd av 300 m.

En brandman slogs omkull av tryckvågen när, troligtvis, någon av dessa dykflaskor exploderade inne i branden. Lyckligtvis denna gång blev ingen allvarligt skadad av dessa flaskor.

Bild 5: Här förvarades enligt senare uppgifter ett flertal dykflaskor.

Göra en checklista till RL där dykflaskor finns med när man frågar innehavare om vad som finns i byggnaden avseende tryckkärl / gasflaskor.

Riskbedömningen måste understrykas att om osäkerhet kring gasflaskor finns skall en defensiv insats bedrivas.

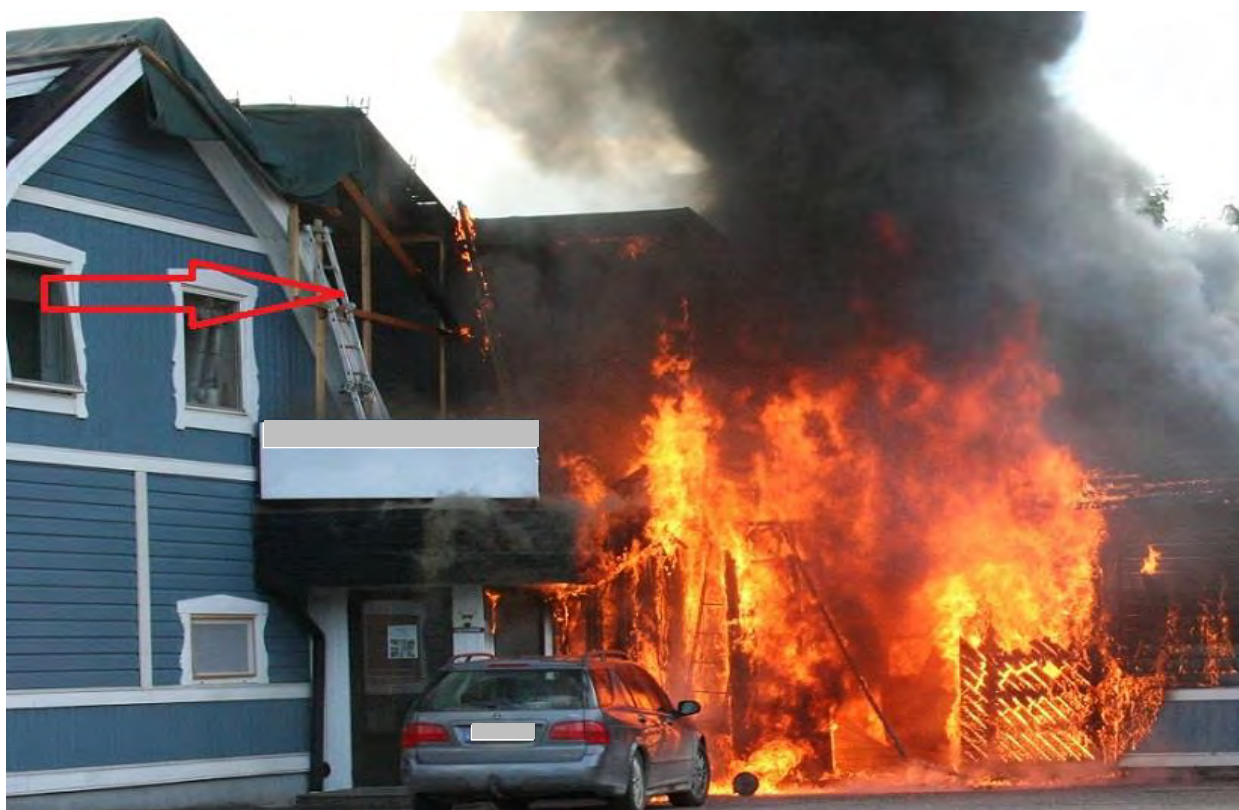
En renovering av taket på bostadsdelens norra sida pågick. En presenning täckte den delen av taket, detta medförde med stor sannolikhet att branden fick ett snabbt förlopp.

Bild 7: Pilen visar på var det saknades takplåt p g a renovering.

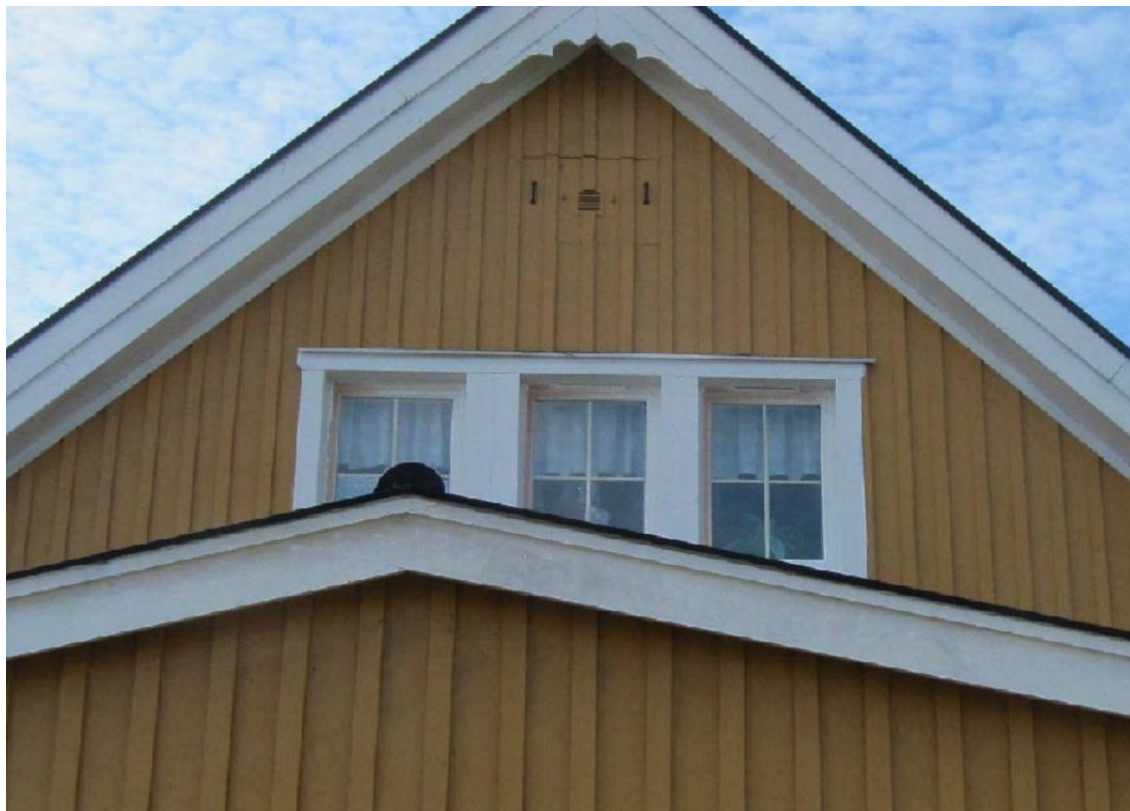
Den mest hotade byggnaden på SV sidan ([REDACTED]) erhöll mindre värmeskador i och kring fönster på övervåningen. Se bild 8.

Det var en mycket intensiv värmestrålning mot denna byggnad.

Fasaden kylde med vatten samt genom att CAFS applicerades på fasaden.

Bild 8: Här syns att fönsterbågarna blev svedda på grannfastigheten.

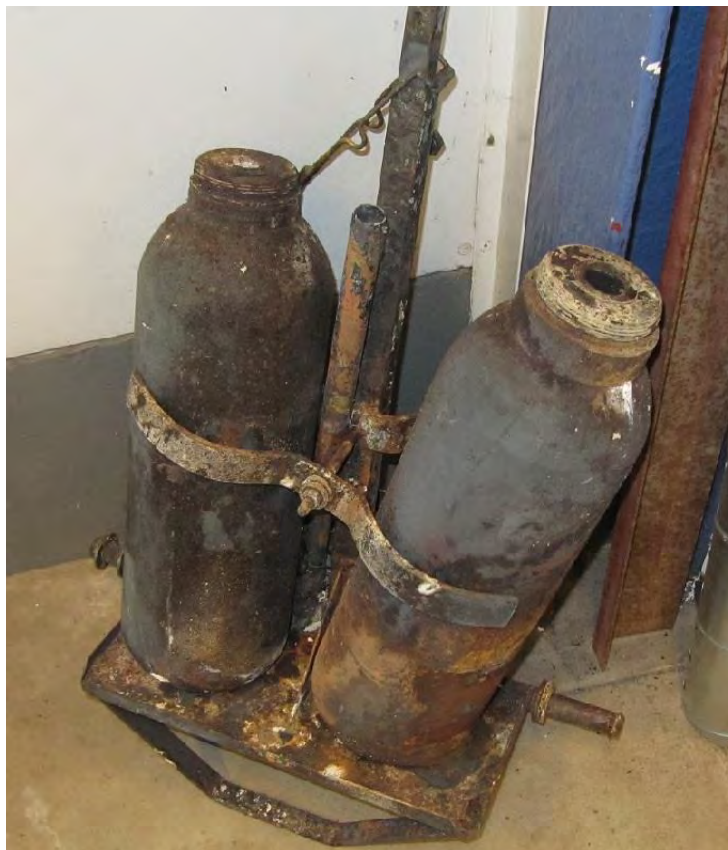
En kraftig explosion inträffar, mycket tidigt i insatsen, inne i byggnaden, troligtvis gasflaska från svetsutrustning.

Bild 10: Gasflaskorna från garaget. Flaskorna hela men klockorna saknas.

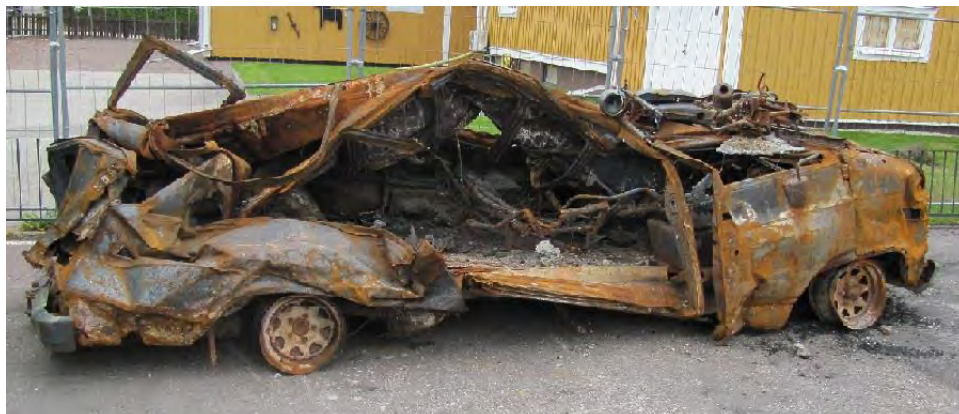
Bild 11: Resterna efter bilen där svetsningsarbetet hade utförts.
